# 1995 年兵庫県南部地震による土構造物の地震災害

Earthquake damages of earth structures caused by the 1995 Hyogo-ken Nanbu Earthquake

要旨：1995 年兵庫県南部地震では、丘陵の谷埋め盛土や海岸の埋立地に施工された土構造物が大きな被害を受けた。地震動による慣性力と剥離によって、次のような様々なタイプの被害が土構造物に生じた：①空石積み擁壁の横跳び、②コンクリート擁壁・ブロック積み擁壁・歩道の縁石・排水溝の側壁の傾動・転倒、③コンクリート吹付・モルタル吹付・張りブロック法枠工の剥離、④アスファルト舗装やコンクリート舗装・煉瓦敷きの水平移動、⑤階段通路の踊り場の土構造物の低角度衝上など。これらの土構造物の破壊はしばしば盛土中の開口クラックを伴っている。谷埋め盛土は硬質な上位層と下位の高含水で軟質な下位層からなるキャップロック構造をもっている。地震時盛土地すべりは丘陵を取り巻く斜面上の谷埋め盛土が強い地震動を受けて発生したもので、地震によって揺れている間、この二階建ての構造は益々不安定になる。上位層の破断と下位層の塑性変形によって盛土の全体は細かく破壊され、破壊された地すべり移動体は地表面を長距離移動した。地震時地表面変状は、素因として土構造物の形式や配置、盛土の品質、盛土の地表および地中の分布形態、地下水位、そして誘因として地震動の方位と強さに支配される。

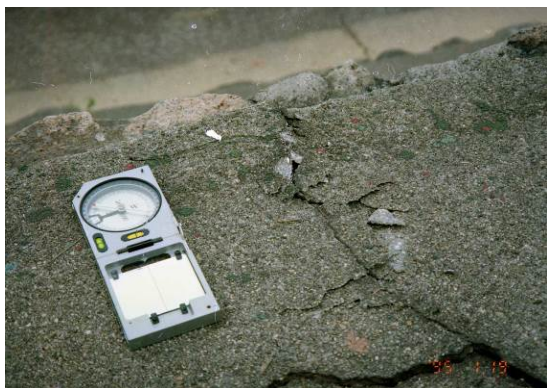
図 1b は、開口クラックによって離れていた舗装材が閉じるときに激しくぶつかってできた構造で、両側の舗装材の表面の一部が剥がれて山形に盛り上がっている。写真 1 は、大阪市内鞆公園の塀上面のコンクリート塗装で観察されたものである。図 1c は、離れていた舗装材の一方が反対側の舗装材の上に完全に乗り上げている。写真 2 がその事例である。また、アスファルト舗装材のクラ

写真1 コンクリート舗装材に生じた衝突型の圧縮構造（大阪鞠公園） 開口クラックが次の揺れで閉じたときに衝突し、一部が剥がれて山形に盛り上がった。

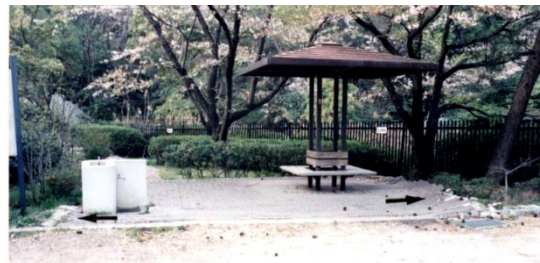
西宮市高塚公園では、兵庫県南部地震時に様々な盛土構造物で破壊が発生した（図 2）。そのひとつが煉瓦敷きの水平移動である。移動した煉瓦敷きは敷石に乗り上げている（写真 4）。と同時に、この縁石とは反対側の縁石にも煉瓦敷きは乗り上げている。つまり、煉瓦敷きが一方の敷石に乗り上げた後、全体としては、煉瓦敷きは正反対の方向に移動したが、縁石に乗り上げた部分の煉瓦敷きはその場に残されたことを示している。そ

水平移動も原因は同じと考えられるが、西宮市高塚公園の煉瓦敷きのように、水平移動の際に個々の煉瓦の継ぎ目が開口し、左右両方の縁石に乗り上げている（写真 4）のをみると、慣性力の方が強く作用したかもしれない。

写真4 煉瓦敷きの水平移動による乗り上げ（西宮市高塚公園） 両側で乗り上げているので、中央付近の煉瓦の間は開口している。

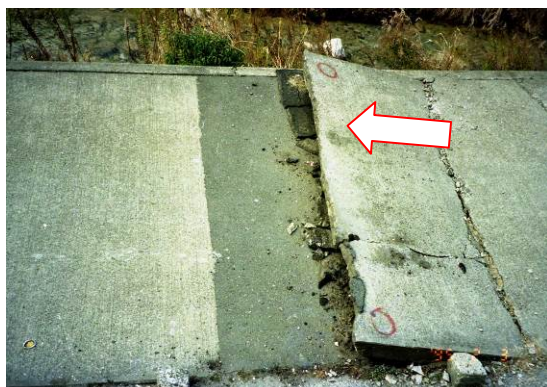
写真2 2つに分離したアスファルト舗装材で一方が他方に乗り上げる（住吉霊園 住吉台の北）

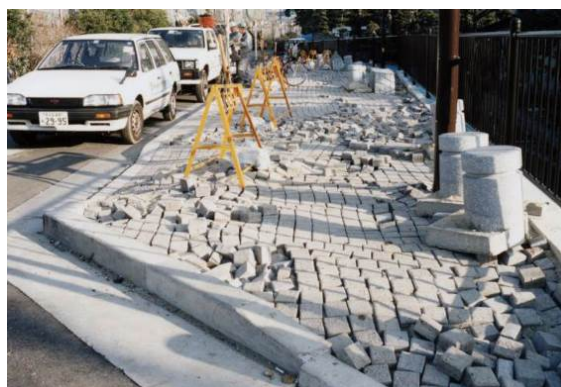
写真 5 は、宝塚の道路の敷石で起きた跳躍移動である。地震前の敷石群は素手では引き抜くことができないほど密に敷き詰められていたが、完全に跳び出している。

なお、歩道などの敷石（写真 5）や煉瓦が垂直移動しているところでは、慣性力が強く作用していると思われる。

写真5 歩道の敷石の跳躍（宝塚市売布ヶ丘）

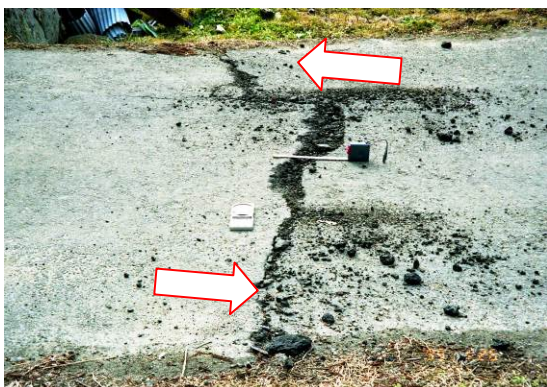
ックに沿って、乗り上げている側と乗り上げられている側が場所によって真逆になっている事例もある（写真 3）。図 1d は、両方の舗装材がぶつかりあって山形に盛り上がっている。

写真3 アスファルト舗装材の乗り上げ（川西市高山） 矢印はアスファルトの乗り上げ方向を示す。中央部は衝突で破壊している。

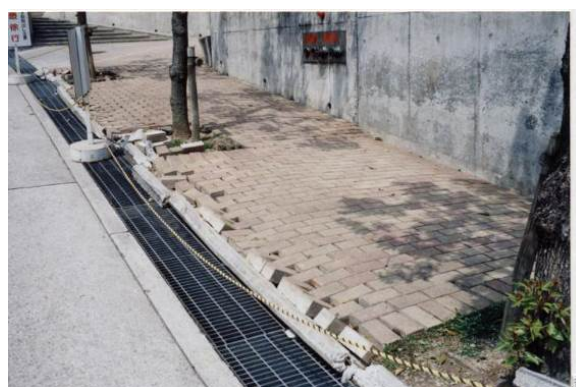
道路端の歩道や中央分離帯に設置されている縁石には傾いたり、完全に破壊・転倒したりしているものがある。縁石とその背後の盛土との境界は縁石の傾動で開口していることが多い（写真 6）が、盛土の上端が傾動した縁石に向かってたわんでいることもある。道路の両側の歩道に縁石が設置されている場合はどちらの縁石も盛土と反対側に傾動しているので、互いの縁石の傾動方向は正反対になっている（図 3）。縁石をつくっているブロックの二つが屈曲して山形に折れ曲がって、プレッシャーリッジを形成していることがある。プレッシャーリッジの直下の盛土には盛り上がりは

写真6 道路歩道の縁石の傾動・転倒（芦屋市旭ヶ丘） 縁石の上に歩道の煉瓦も乗り上げている。

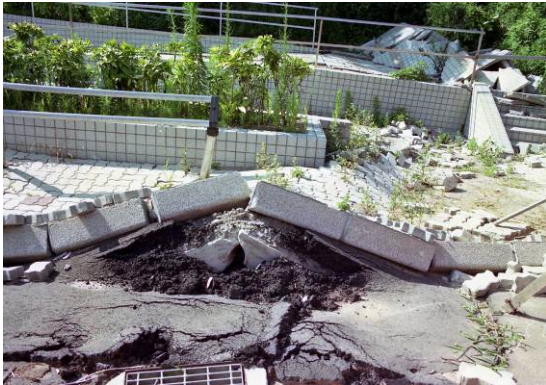
なく、縁石と盛土は離れていることが多い。しかし、写真7の事例では、縁石と共にその直下の盛土も盛り上がっている。この事例については、地表地震断層による変形と考えている識者もいて、判断は難しい。

写真7 地震動で発生した縁石のプレッシャーリッジ（淡路島北淡町 江崎灯台） 地表地震断層による変形との見方もある。歩道の煉瓦敷きは水平移動して縁石の上に乗っている。

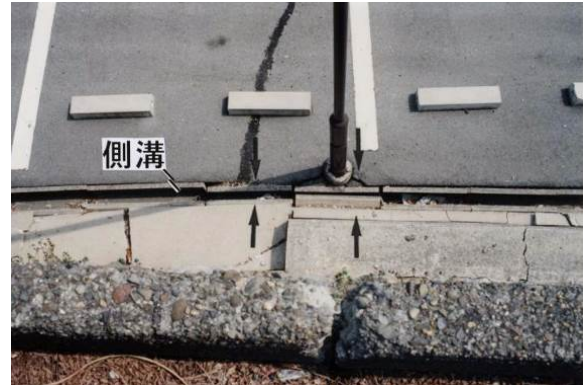
U字溝の場合は、溝底のコンクリートが破断して側壁が溝側に傾動する。側壁と背後の盛土との境界は分離し開口していることが多い（写真10）。三面張り側溝の側壁の傾動に伴う圧縮で鉄の蓋が折れ曲がっていることがある（写真11）。排水溝の縦方向からの圧縮によって、2枚のコンクリートの蓋が山形にもち上がって、プレッシャーリッジを形成している事例がある（写真12）。

写真10 U字溝の破壊を伴う側壁の傾動

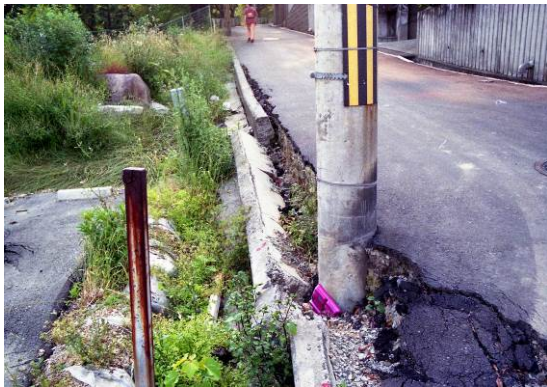
三面張り側溝の場合、側溝の側壁が溝側に傾動しているものがある（写真8）。両側の側壁が溝側に傾動していることもあり（写真9）、傾動が大きくなって溝がつぶれている場合もある。

写真8 三面張り側溝の側壁の傾動（西宮市高塚町10丁目）

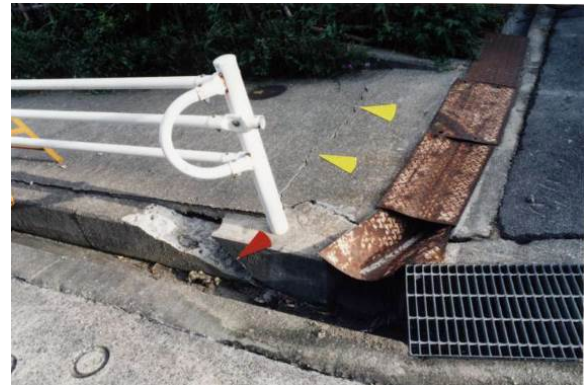
写真11 U字溝の破壊・傾動に伴う鉄の蓋の折れ曲がり  
地形変換点（写真の右側が登り坂）で三面張り側溝は低角度衝突で破壊している。

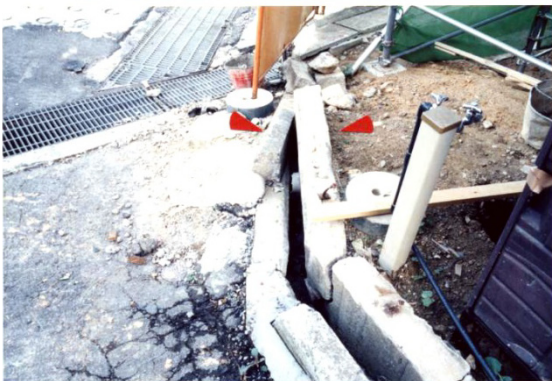
写真9 両側の側壁が傾動した三面張り側溝の事例（芦屋市三条町）

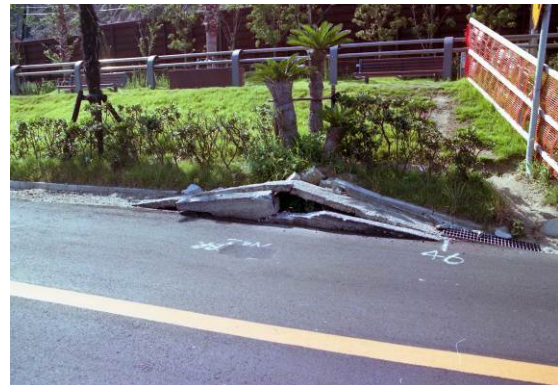
写真12 排水溝の蓋のプレッシャーリッジ（淡路島北淡町江崎灯台）

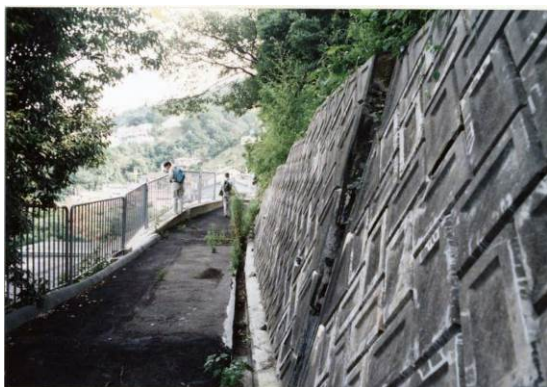
地震時には、個々の擁壁板内に破断面を生じることが極めて少なく、擁壁板の境界の目地の部分で分離し、前方に傾動していることが多い（写真13）。擁壁の前方への傾動に伴って、擁壁と背後の盛土との境界は分離・開口し、盛土地盤中にも、しばしば擁壁と平行に開口クラックが形成されている。背後の盛土の締固めが不十分な場合は沈下を起こしている。図5はこのタイプの擁壁の傾動を模式的に示した図である。

写真13 目地の部分で分離・傾動したブロック積み擁壁（宝塚市宝生ヶ丘）

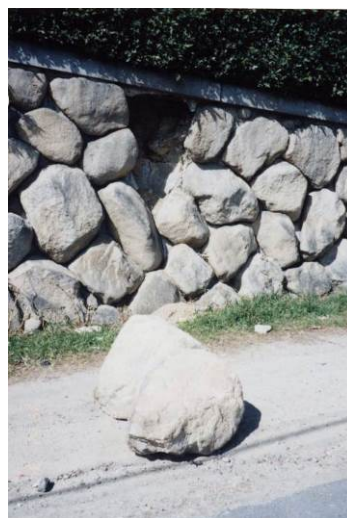
個々の自然石の接合力が小さいので、自然石一個だけが跳び出したり（写真16）、積んである自然石のすべてが道路に跳び出したりしている（写真17）。石積み擁壁でもまれに石材の跳び出しが観察される場合があるが、空石積み擁壁では、自然石が固定されていないことと、石のサイズが大きいため、自然石に作用する慣性力が大きくなり、横跳びを起こしやすい。

写真16 空石積み擁壁からの自然石の跳び出し（神戸市東灘区）

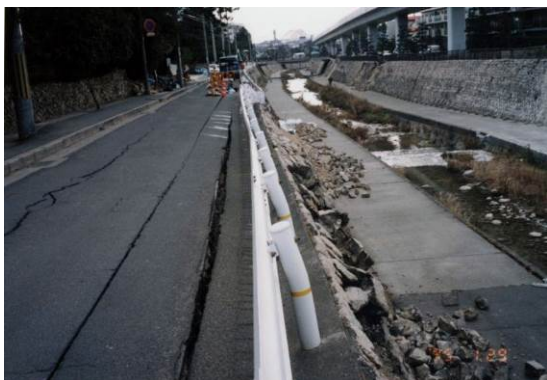
東灘区魚崎北町4丁目の住吉川護岸の石積み擁壁部分では、護岸の両側で、石積み擁壁の天端から少しさがった位置の石材群が「く」の字に折れ曲がったように孕みだして変形している（写真14）。変形が大きくなると、石材が跳び出して崩落している。石積み擁壁の変形プロセスを図6に示す。「く」の字に孕みだした位置が水平に連なっているため、これを観たある識者は水平な地表地震断層が出現したものであるとしたが、石積み擁壁の背後の地盤には断層は存在しなかった。石材が崩落しても背後の盛土が崩れないのが特徴である。石材群の孕みだしは石積み擁壁に特有の振動破壊である。

一方、石積み擁壁と平行に3本の断層がアスファルト上に確認された（写真14）。こういった断層はしばしば地表地震断層の疑いがもたれたが、いずれもノンテクトニック断層であった。いずれの断層も地表では開口しているが、地下では閉じているようである。石積み擁壁に最も近い断層は天端のコンクリート板の端に沿って延びる。コンクリート板上に設置されたガードレールは道路側に傾き、断層に沿って下がっていることから、この断層は石積み擁壁のはらみだしに關係して形成されたノンテクトニック断層であると結論した。他

写真14 石積み擁壁の変状と地表断層の産状（東灘区魚崎北町4丁目の住吉川沿い、横山ほか、1997） 石積のはらみ出しでガードレールは道路側に傾いている。

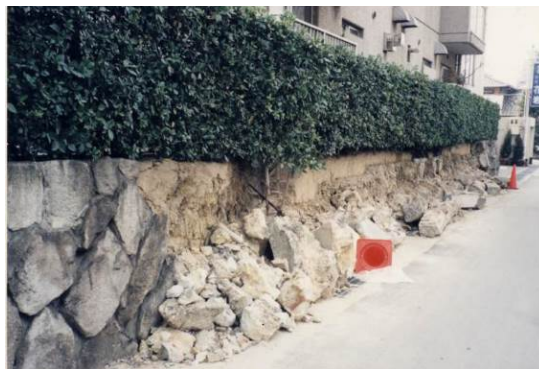
写真17 積んである自然石のほとんどが道路に跳び散った後の空石積み擁壁（神戸市東灘区） 自然石が崩れ去っても背後の盛土はほとんど崩れていないのが特徴である。

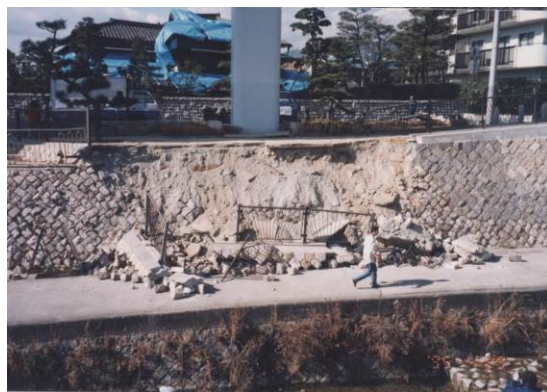
住吉川の右岸側では、高架橋のピア（橋脚）を取り巻いて、その周辺は激しく破壊されている。ピアの真横で、石積み擁壁の崩落が発生し、さらに近傍の民家も大きな被害を受けていた（写真15）。橋脚の振動が石積み擁壁や民家を破壊したものである。

地盤を伝播してきた地震動は構造物を振動させるが，その構造物の揺れは再び周囲の地盤に伝わる．構造物に耐震性が大きいと，地盤は激しく揺すられることになる．高速道路のピアの近傍（写真 15）のほか，高層ビルのような耐震性の高い建物を取り巻く道路構造物や民家の破壊が大きくなる．

写真15 高速道路のピアの揺れが地盤に伝播し、ピア近傍の石積み擁壁、民家の破壊を大きくした（東灘区魚崎北町4丁目の住吉川沿い）

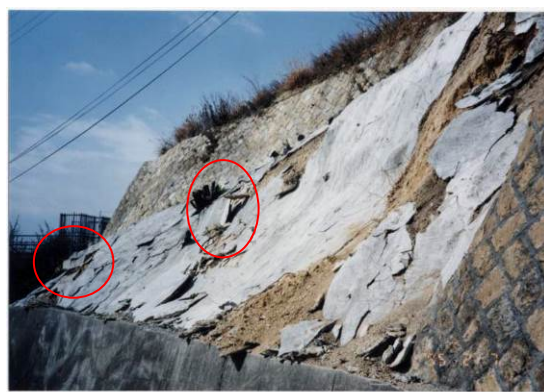
斜面に吹き付けられたコンクリートやモルタルは剥離によって、比較的大きな破片に分裂して落下している（写真18）。コンクリート片の剥離では、しばしば座屈によってもち上がった山形構造が特徴である。吹付工は様々な地盤に施工されているが、コンクリートやモルタルが剥離しても、地盤はほとんど崩れていないのが通例である。

写真18 コンクリート吹付の剥離（神戸市東灘区岡本） 個々の地盤は風化花崗岩の破碎帯である。赤丸印は山形構造を示す。

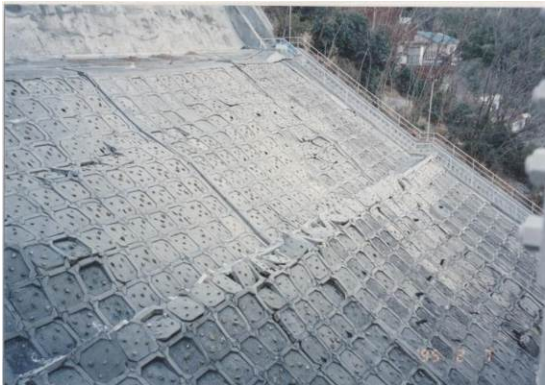
張りブロック法砕工では、ブロック間の連結が弱く、背後の地盤からも剥がれやすいため、破壊した部分はかなり自由に動いている。変形は小段の近傍に集中しやすく（写真 19）、そこでは張りブロックが座屈して山形構造が形成されている（図 7）。座屈による山形構造で特徴づけられる破壊形態は前述のコンクリート吹付や後述する階段通路の破壊形態と類似している。また、ここでも背後の地盤の崩れはほとんどない。

西岡本地すべりが発生した場所の西側の段丘崖は張りブロック法枠工が施工されていたが、地震動で剥離している（写真 19）。一方、東側の段丘崖は未開発で、長径が 50~60 cm の段丘礫が段丘下の道路に多数跳び出していた。段丘崖は、近在の墓石の転倒から推定された卓越水平地震動方位に直交した方向に延びている。

写真 19 斜面の張りブロック法砕工の剥離（神戸市東灘区西岡本） 変形は小段に集中し、そこでは座屈によって山形構造が形成されている。

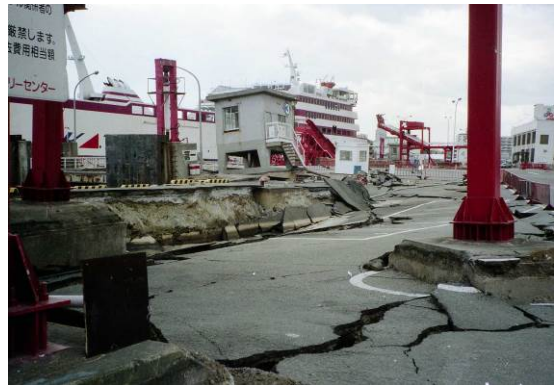
によると、ケーソン本体は海側へ水平移動し、海側に傾き（傾動）、沈下した（写真 22）。また、背後の盛土の変位に応じて開口クラックや陥没を生じた（写真 23）。ケーソン式岸壁の破損形態の概念図を図 10 に示す。液状化の発生に伴う噴砂がケーソンから離れた内陸部の建築構造物の周辺などで多数みられたが、ケーソン背後の 20～30 m の範囲では液状化の痕跡はほとんどなかった。これは、ケーソンの移動によって過剰間隙水圧の上昇が抑制された結果と推定されている。

写真 22 ケーソン背後の沈下（青木港フェリー乗り場）

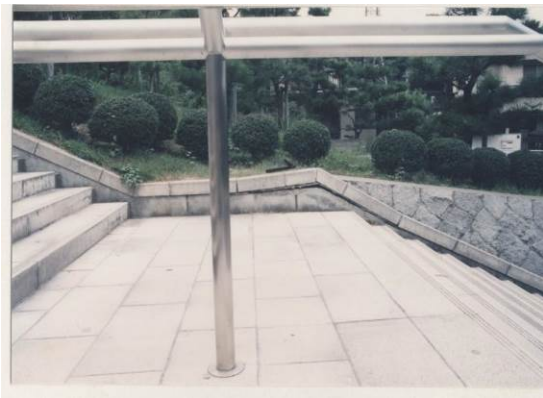
山形構造には種々の形態がある（図 8）。コンクリート側壁の部材の継ぎ目で折れて山形にもち上がる例が多い（図 8b、写真 20）が、側壁の上面に張られたコンクリートの化粧板のみが継ぎ目で折れて山形にもち上がっている場合がある（図 8a）。側壁に発生した低角度の破断面に沿って上盤側の部材が前方に衝上している場合もある（図 8c）。しかし、この低角度の破断面から連続するクラッ

写真 20 階段通路の破壊タイプb（神戸大学）

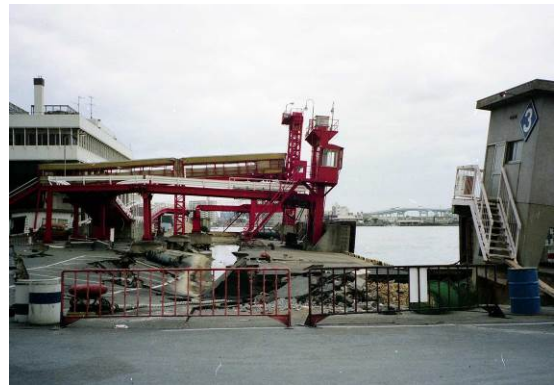
写真 23 ケーソン背後の陥没（青木港フェリー乗り場）  
陥没したところに海水が流れ込んだ。

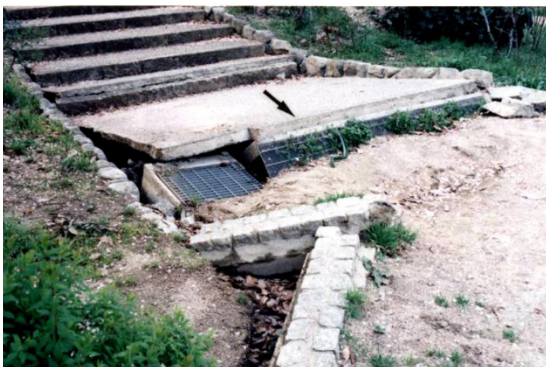
西宮市高塚公園に下っていく南向き斜面に設置された遊歩道では、階段直下で生じた床張りコンクリート・排水溝（U字溝）がつくる押しかぶせ構造が観察された（図 2 参照、写真 21、図 9）

写真 21 階段下の踊り場の床張りコンクリート板の押しかぶせ構造（西宮市高塚公園） その際、排水溝に押された地盤は盛り上がり、縁石は「く」の字に折れ曲がった。

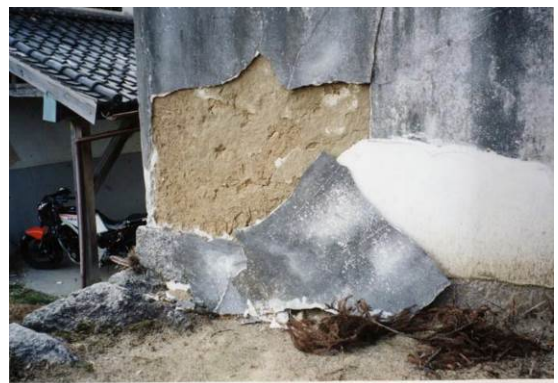
写真 24 土壁の漆喰の剥離（池田市）

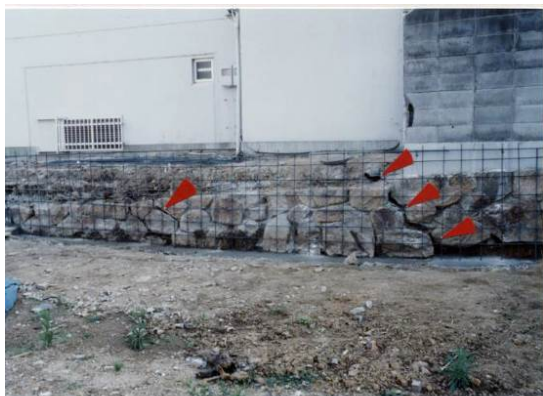
構造物に生じた低角度の破壊面に沿って、その上盤側が前方にせり出す現象である。地形変換点に設置された構造物で発生している。事例としては、階段通路の踊り場に設置されたコンクリート側壁（写真 20）や床張りコンクリート板（写真 21）のほか、三面張り側溝の側壁（写真 8）や空石積み擁壁（写真 25）でも観察されている。破壊の原因は慣性力である。

写真 25 空石積み擁壁に現れた低角度衝上に因る破壊

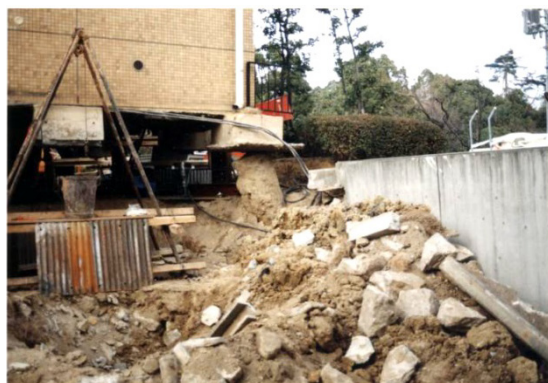
地震発生当時、横ずれ変位をもち変位量の大きな連続性の良いクラックのなかには地表地震断層と考えられたものもある。たとえば、西宮市の高塚公園では、当初、「甲陽断層が地表に現れた！」としてマスメディアで報道された。甲陽断層とされた断層は、走向がほぼ北東-南西～北北東-南南西で、南南西方向に住宅地まで延び、鉄筋モルタル造住宅の基礎を破壊した（写真 26）。この断層の北東延長が高塚公園内に現れた（図 2）。そこでは、主要なクラック群が埋立地の北側、すなわち谷の上流側の緩斜面に発生した。断層の最大開口

写真 26 「甲陽断層出現！」と新聞報道された現場（西宮市 高塚公園） 鉄筋モルタル造住宅の基礎が折れ曲がっている。

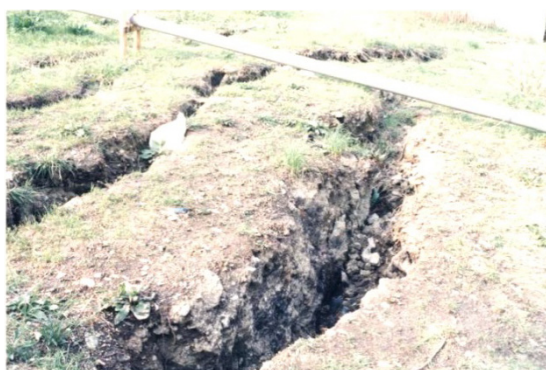
幅は30～40 cmで、斜面下流側がわずかに下がっている（写真 27）。このような特徴から、活断層の次は「地震時地すべりだ！」として騒がれ、ボーリング調査や伸縮計による動態観測が実施されたが、地すべり変動は観測されなかった。また、個々の構造物の変形は、北西から南東に向かって滑動したと想定された地すべりの運動と調和的な動きを示していない（横山・菊山, 1998）。たとえば、公園内に位置する煉瓦敷きでは、個々の煉瓦は東西方向に動き、しかも煉瓦敷きの東端と西端では移動方向が真逆で、外側を取り囲む縁石に乗り上げている（写真 4）。このような地表の構造物の動きは地すべりでは説明できないものである。一方、上述したように、斜面に設置された階段の最下段では、床張りコンクリート板のみが公園のグラウンドにせり出し、それによって斜面裾の水路を押しだし、転倒させている（写真 21）。類似の圧縮変形は斜面を下って公園に降りる遊歩道でも観察される。これらの圧縮変形は地すべり変動によるものではない。これら圧縮変形と調和的な変位方位を示すクラック群も、地震動によるノンテクトニック断層であると考えられる。高塚公園は谷沿いの池を埋めて造成されたもので、池の一部は現在も残っている（図 2）。

写真 27 活断層の次には地すべりとされたクラック群（西宮市 高塚公園） 地すべりを疑われ、伸縮計で計測されたが、地すべり変動は記録されなかった。

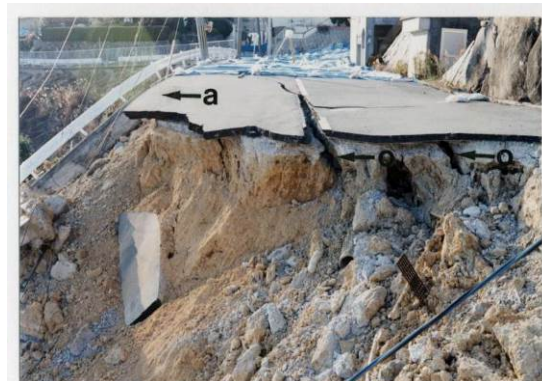
西岡本地すべりは段丘面上の浅い開析谷を埋めた盛土で発生し、段丘崖の直上の法肩が幅 22 m にわたって抉られた。段丘面は宅盤として整地されているために、法肩の遷急線は明瞭である。段丘崖に沿って住宅を取り巻くアスファルト舗装の道路には、段丘崖と平行に多数の開口クラックが形成され（写真 28）、路床盛土から剥離したアスファルト舗装材が段丘崖に向かってすべっている。路床盛土自体も段丘崖に向かってせり出している。せり出しに伴った盛土の塑性変形に対応して、開口クラックも段丘崖に向かってたわんでいる（写真 28）。段丘崖の麓には芦屋断層が走っているとされているが、上述のような特徴から、開口クラックは地震動によるノンテクトニック断層であると判断した。

西岡本地すべりの滑落崖は道路上に形成された開口クラック群を横切っている。滑落崖をみると、移動体の下底面は開口クラックの発達領域よりも深く、法肩で地表から 3 m 程度の深さである。開口クラック発達領域の直下の盛土は排水処理が十分ではなく、高含水で軟質である。

写真 28 西岡本地すべり（神戸市東灘区、横山・菊山、1998） アスファルトの移動と共に盛土の上部は斜面側にたわみ（aの矢印）、深部には伸びていない開口クラックも斜面側に変位している。

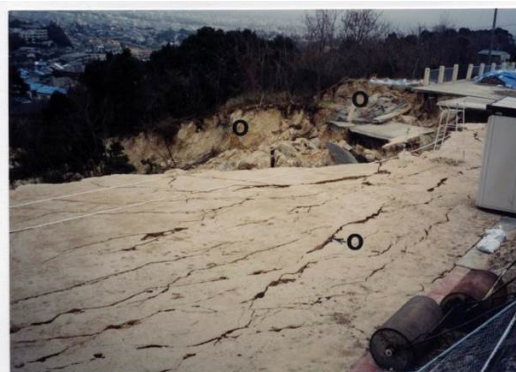
本地震では、浄水場内の平坦面から斜面にかけて斜面の走向方向と平行な開口クラックが多数形成された（写真 29）。開口クラックは地表から 2~3 m の深さのものが多く、深くても 5 m を越えない。仁川地すべりの滑落崖はこれらの開口クラック群を横切っている。移動体の下底面深度は、開口クラックの発達領域よりも深部に位置していて、法肩の深いところで地表から 8 m 程度である。谷埋め盛土下底の軟弱堆積物は排土されておらず未処理のままで、開口クラックの発達領域よりも

深部の谷埋め盛土は高含水で軟質である。1995 年 1 月 21 日時点で、崩壊跡の複数箇所から地下水のしみ出しが捉えられている（佐々・福岡，1995）。対策工事中に、盛土の中に廃材などの人工物が混入していることを確認した。

写真 29 仁川地すべり頂部に発達する開口クラック（o）と側方崖に現れた断面（西宮市仁川、横山・菊山、1998）

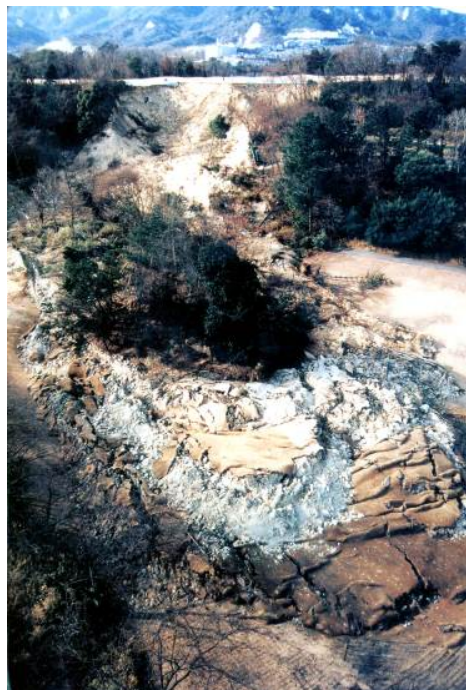
宝塚ゴルフ場地すべりは、13 番コースの造成によって、比高 23 m の斜面内の谷を埋めた盛土で発生し、斜面下の 11 番コース上を移動した（写真 30，横山ほか，1995）。移動体の先端付近では、上位より移動体Ⅰ，移動体Ⅱ，移動体Ⅲと 3 層が重なっているのが観察される（図 12，図 13）。佐々・福岡（1995）は崩壊土量を 2～3 万 m<sup>3</sup> と推定している。

写真 30 宝塚ゴルフ場地すべり（宝塚市、写真は産経新聞社提供）
