# 2014 年 7 月長野県南木曽町土石流災害地周辺の地形と地質について

藤井幸泰

深田地質研究所

Geological and Geomorphological background of July 2014 Nagiso debris flow in Nagano prefecture, central Japan

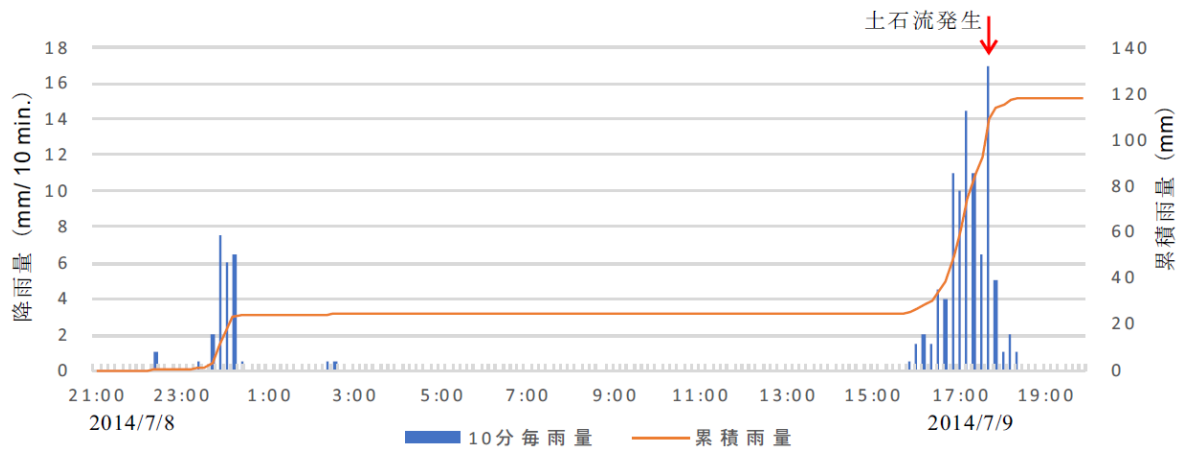
図2 気象庁南木曽観測所で記録された災害時の降雨量。

梨子沢流域に近い南木曽観測所の降雨記録によれば(図2)、7月9日0時前後に23mm程度の

雨量を観測している。その後に雨はやむが、同日16時頃に再び降り出し、17:00~17:10の間に14.5mmの雨量を記録する。その後に弱まったと思われるが、17:30~17:40の間に17mmの10分間最大雨量を記録する。小梨子沢合流点直下流の石積堰堤地点に設置されたCCTVで土石流の第一波が記録されたのは9日17:41であり、先の降雨ピークとほぼ同時に土石流が発生したものと考えられる(平松, 2014)。

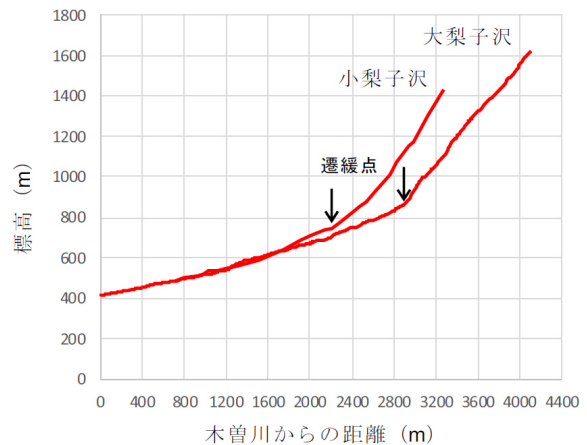
図3 梨子沢沿いの地形断面図。高さ方向が2倍に拡大されている。

図3に今回土石流が発生した木曽川左岸の梨子沢沿いの地形断面図を、図4には木曽川右岸の伊勢小屋沢沿いの地形断面図を示す。図3には大梨子沢と小梨子沢の両断面図を示してあり、標高500m付近で小梨子沢は大梨子沢に合流する。標高500

m以上の部分では標高620 m付近まではどちらの沢もほぼ同じ勾配であるが、620 m以上では小梨子沢の方がやや高い勾配を示している。図3で指摘すべき特徴として、標高800 m付近に遷緩点が存在する。小梨子沢では標高750 m付近で、大梨子沢では850 m付近を境にして、下流域では10度程度の傾斜であるが、上流域では30度近い傾斜を示す。図4の伊勢小屋沢でも同様な変化を示している。標高800 m付近に遷緩点が存在し、下流域では10度程度の傾斜で、上流域では30度程度の傾斜を示している。この遷緩点を境界に、下流域では土石流堆積物が多く認められ、上流域では花崗岩が露出している割合が多い。以下では下流域と上流域に分けて、地形や地質の特徴について記載する。

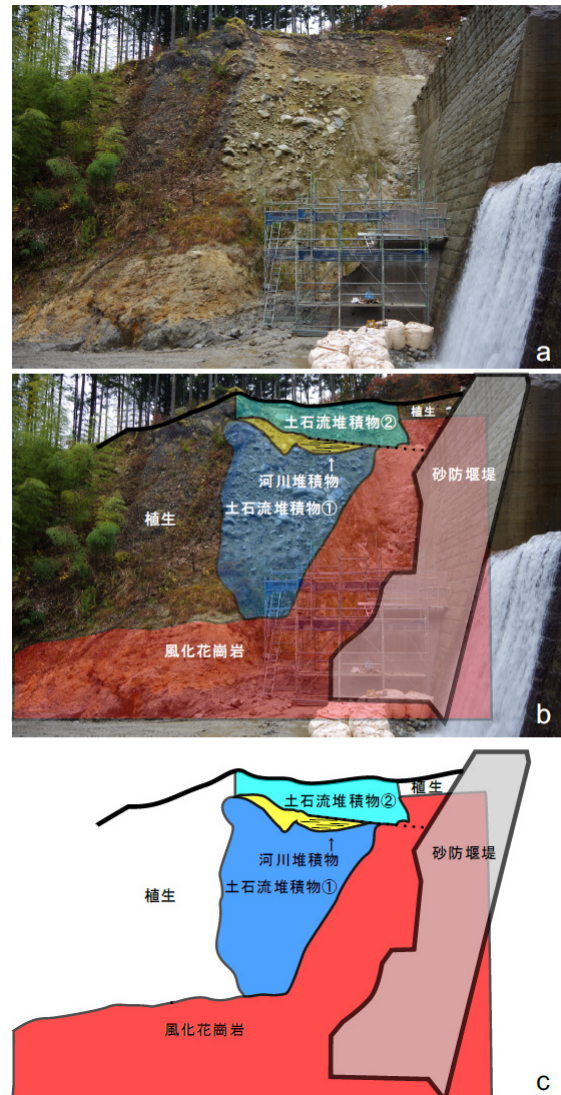
図5に梨子沢第2砂防堰堤の右岸側の露出状況を示す。この堰堤はオープン式砂防堰堤であり、土石流発生時にはほぼ完成していたため、上流側に多数の土石を堆積した。現在は土石も撤去され、砂防堰堤修復も実施されて図5に示すような露出は舗装されて覆われてしまっている。図5に示すように、砂防堰堤の基盤となっているのは花崗岩で

ある。写真には見られないが、風化花崗岩の下にはやや未風化の硬岩も認められる。風化花崗岩の上には土石流堆積物が二層認められ、その境界部分には水平方向の層理を示す堆積物の存在が認められる。上方の土石流堆積物②の上部には森林が存在するため、今回の土石流ではない過去の堆積物と考えられる。さらに下方に存在する土石流堆積物①は②より昔の堆積物である。すなわち遷緩点よりも下流域では、過去の複数の土石流がもたらした堆積物が多数分布すると考えて間違いない。実際に大梨子沢および小梨子沢を沢沿いに踏査した結果、遷緩点より下流部では、2014年や過去の土石流堆積物が認められた。図6は大梨子沢沿いの梨子沢砂防堰堤下流の状況であり、沢沿いには2014年の新しい土石流堆積が存在し、その上部には杉林の土壌となっている過去の土石流堆積物が連続している。

図5 梨子沢第2砂防堰堤右岸側の地質状況。a: 左岸からの写真, b: 地質スケッチを重ねたもの, c: 地質スケッチ。

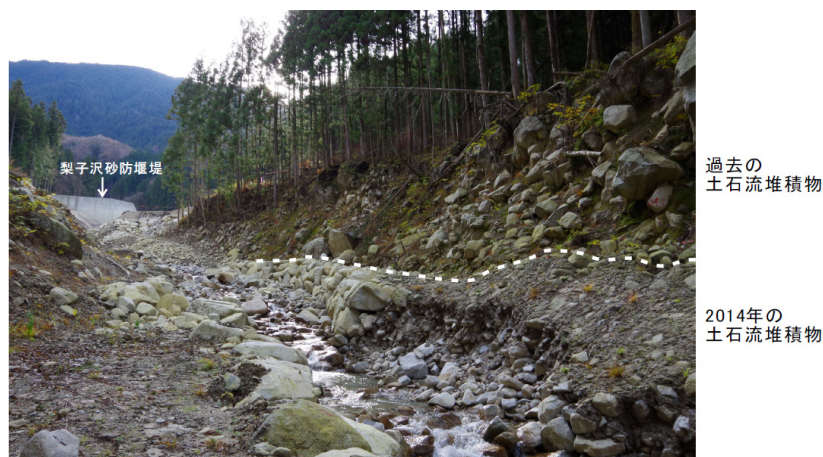
図6 大梨子沢沿いの土石流堆積物。

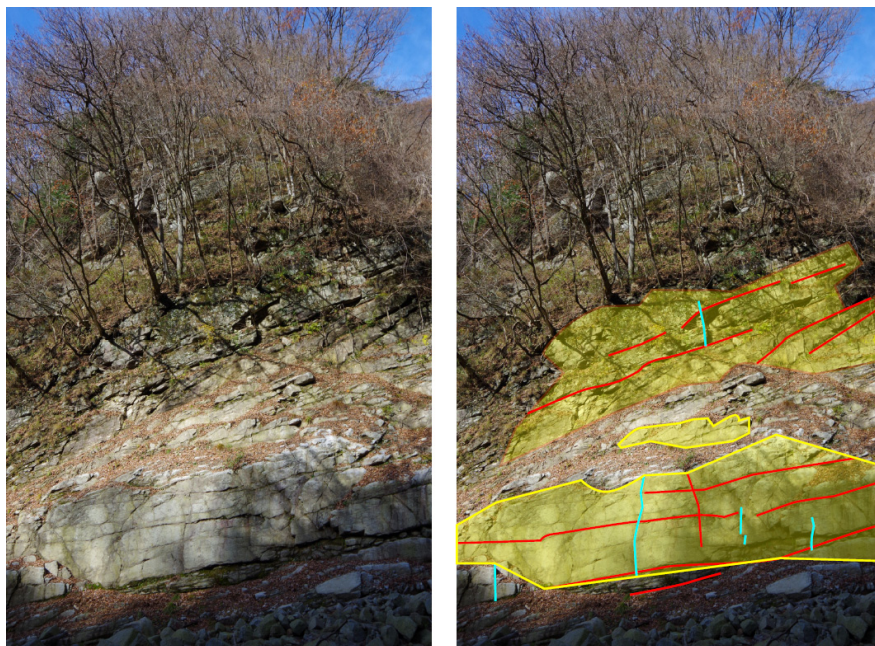
して花崗岩中には、節理系が多く発達している。図7は標高 680 m 付近の大梨子沢の右岸露頭である。花崗岩が露出しており、3 方向の節理群からなる節理系を形成している。節理群とは、ほぼ平行に配置する節理をまとめた呼称である。最も明瞭なものは、おおよそ水平の緩傾斜の節理群と、沢方向に平行な東西走向で急傾斜の節理群である。さらにこの露頭ではやや不明瞭であるものの、南

図7 大梨子沢標高 680 m 付近の花崗岩露頭と花崗岩中に発達する節理。左：写真，右：節理系のトレース。

ところで上述の節理系は不連続面として力学的な弱面を形成しているため、分離して剥がれやすい。たとえば図7や図10に示す節理群のうち、緩傾斜の赤色の節理群と、急傾斜の青色の節理系が交互に剥がれた場合、階段状の構造を示すことがある。実際に大梨子沢の標高900 m付近では、図11に示すような階段状の斜面をみる事が出来る。なおこの斜面構造は平均傾斜が30度以上あるため、登坂装備なしでのアクセスは不可能であった。

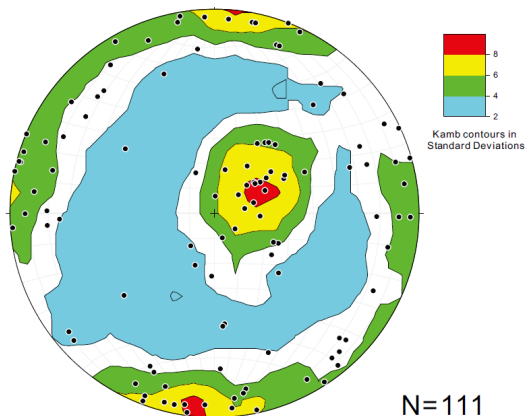
北走向で急傾斜の節理群もみられる。このような節理系の走向傾斜を大梨子沢および小梨子沢で測定し、下半球投影の等面積法で投影したものを図8に示す。図8は Kamb Contour 法で統計処理を実施しており、緩傾斜の節理と、沢方向にほぼ平行な東西方向で急傾斜の節理群の卓越が認められる。更に南北走向の急傾斜節理群もやや卓越していることがわかる。

図8 梨子沢沿いの花崗岩中節理のコンターマップ。等面積投影法，下半球投影。黒丸は節理面の軸を示す。

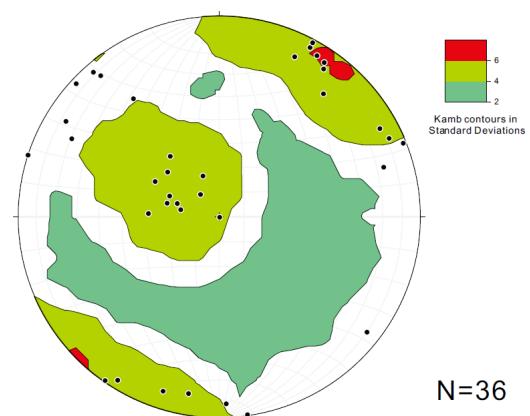
図9 伊勢沢沿いの花崗岩中節理のコンターマップ。等面積投影法，下半球投影。黒丸は節理面の軸を示す。

伊勢小屋沢に露出する花崗岩はすべて粗粒黒雲母花崗岩である。同様な手法を用いて、伊勢小屋沢沿いの花崗岩中の節理系を投影したものを図9に示す。こちらの節理系のデータはやや数が少ないものの、沢とほぼ平行な北西-南東方向で急傾斜の節理群と、ほぼ水平な緩傾斜の節理群の二つの卓越が認められる。また Kamb Contour では表現できていないものの、北東-南西方向で急傾斜の節理群も少し存在する。

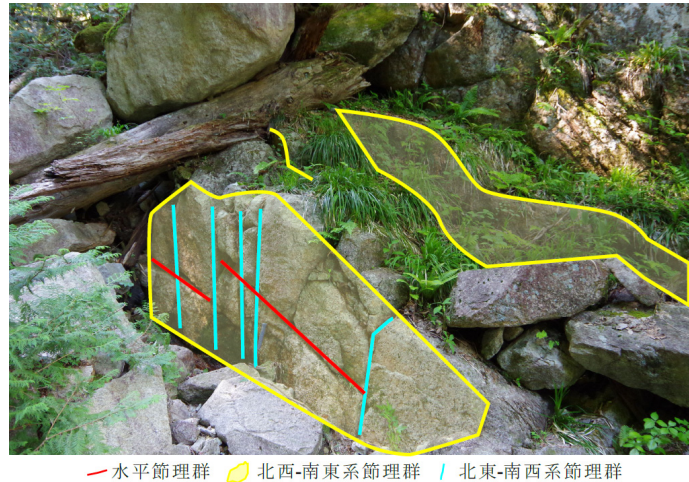
花崗岩中にはブロック状の節理系が発達することがよく知られている（藤井，2000，Fujii et al., 2007）。また水平で緩傾斜の節理群はシーティングと呼ばれ、地表面に平行に形成されることが知られている（Holzhausen, 1989）。特に木曽川の右岸と左岸では、緩傾斜節理群の傾斜方向が逆である。これは、木曽川周辺の山地形成に関連して、山地の傾斜した地表面の発達と共に、ほぼ水平な緩傾斜の節理系が形成されたと推測できる。図10には伊勢小屋沢の標高780 m 付近の花崗岩露頭を示す。沢に平行な北西-南東方向の急傾斜節理と、沢に直交する北東-南西方向の節理群がおおよそ鉛直方

図 10 伊勢小屋沢標高 780 m 付近の花崗岩露頭と花崗岩中に発達する節理系。

向の急傾斜であるのに対し、水平に近い緩傾斜の節理群はこれらにやや斜交しており、地表面に平行に形成されていることがわかる。

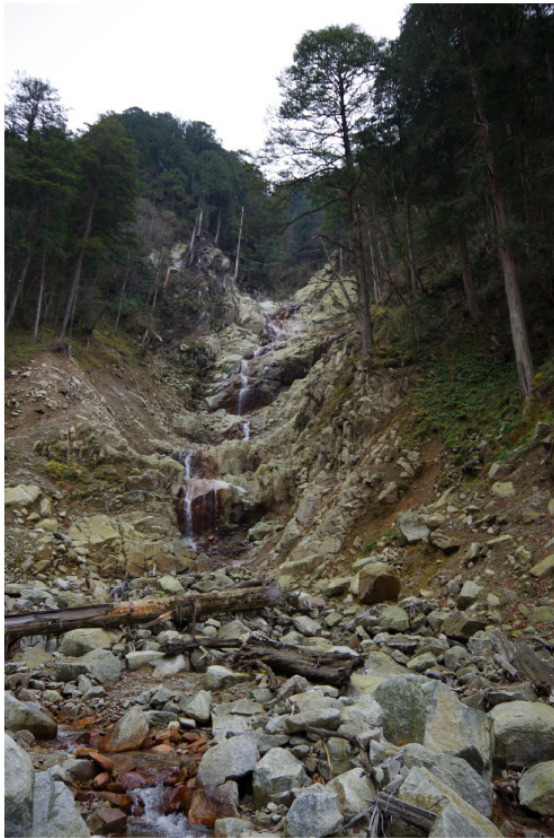
図 11 梨子沢標高 780 m 付近の花崗岩露頭急傾斜の節理群 (写真面にほぼ平行) と緩傾斜の節理群 (写真面に垂直で水平方向に平行) が交互に露出して階段状構造を形成している。

図12中において、ブロック状の花崗岩礫が流れ出す、あるいは土石流によって侵食されて階段状になった構造が図11に示すものであり、花崗岩礫は下流域で砂防堰堤や木曾川流域などに堆積したと考えられる。

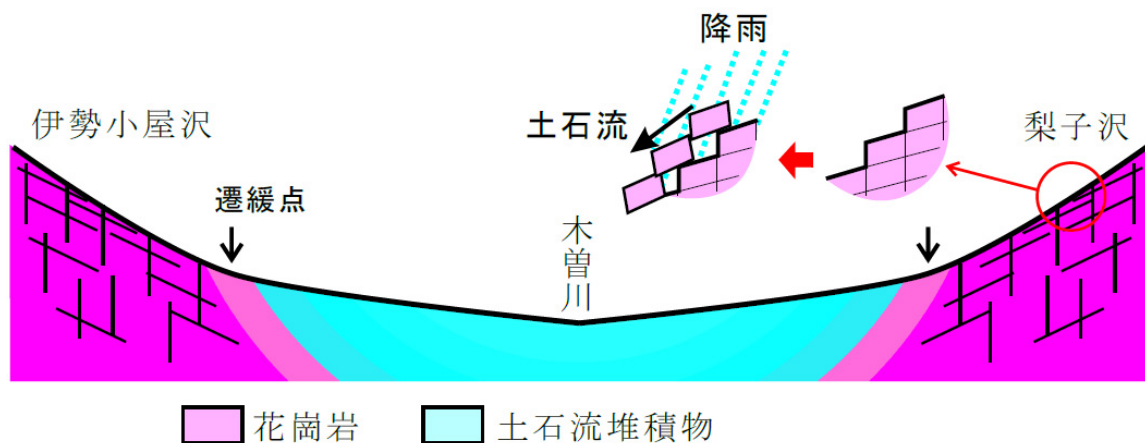
図 12 木曽川を中心とした模式的な地質断面図。

前述の地質の特徴を、山地スケールで模式的に表したものを図12に示す。木曽川を中心に、傾斜の緩い部分には土石流堆積物が堆積している。標高800 m付近の遷緩点より上流域では花崗岩が露出する。花崗岩中には節理系が発達しており、斜面とほぼ平行な緩傾斜のものと、急傾斜の節理群が発達する。遷緩点よりも上流域であるが、節理

系が不連続面として力学的な弱面を形成しているため、分離して剥がれやすい。そこで図12中に拡

大して示すような階段状の構造を造ることもある。

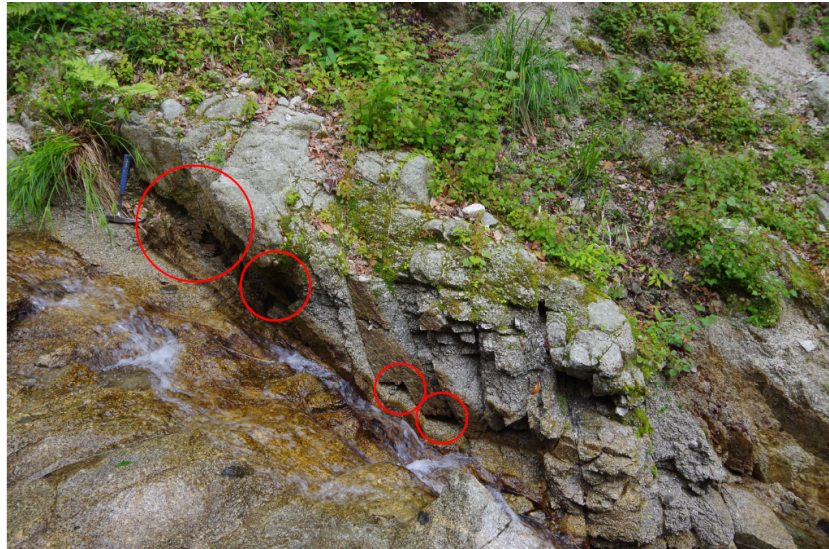
土石流の発生前には、図2に示した多量の降雨が観測されている。木曽川沿いの左右両斜面に多量の降水がもたらされたわけである。花崗岩中の節理系が、水みちとして機能することはよく知られている。地表面に降った雨水は花崗岩中の節理系を通して一部は地下にもたらされ、その他の一部は沢に供給されたはずである。しかし急激な雨水が節理系の浸透能力を超えた場合、異常間隙水圧等を生じて節理のような割れ目から吹き出すかもしれない。図13は小梨子沢沿いの標高800 m付近の左岸の花崗岩露頭であるが、節理系が開口していることがよく分かる。これは斜面変動による開口かもしれない。しかし雨が原因となり、節理系という不連続の弱面を利用し、斜面が崩壊していく過程を見ているものであることに違いはない。このように花崗岩斜面が崩壊していけば、節理系

で剥がれた巨礫が生成され、降雨や土石と共に流れ下り、土石流へと成長したと考えられる。

図 13 小梨子沢標高 800 m 付近の花崗岩露頭と花崗岩中に発達する節理、節理系の一部が開口している。
