# 鹿児島県出水市における1997年針原崩壊の地形的特徴

Topographical characteristics of the 1997 Harihara landslide in Izumi-shi,  
Kagoshima Prefecture, Kyushu, Japan

要旨：鹿児島県出水市針原地区において、梅雨に伴う大雨により1997年5月10日大規模な崩壊が発生し、21名が亡くなった。この崩壊源の規模は幅79m、奥行185m、深さ20m、体積12.4万m<sup>3</sup>であった。崩壊源周囲の地質は矢筈岳火山岩類に属する鮮新世・更新世の火山岩類で、下位から火砕岩、淡灰色安山岩溶岩、暗灰色安山岩溶岩で構成されている。これらの安山岩類は著しく風化しており、崩壊源の側方崖や滑落崖では浅部は粘土質の赤褐色風化帯、その下位は玉葱状構造のよく発達した風化帯となっている。崩壊発生場所は凹状地形を呈し、1982年長崎災害の事例と類似した反復性後退崩壊の特徴をもった斜面であった。移送堆積域では、崩壊源脚部から450m下流右岸側に、玉葱状構造を残存した状態で運搬された高さ1m、幅3mのブロックを発見した。この位置は、他の機関が同様の堆積物を確認した位置よりも140m下流である。上のブロック発見位置は、空中写真判読によって小規模ながら流山の形態を示している。このような流山地形は上述のブロック発見位置よりも55m下流であった。この場所は災害後に土塊が擾乱されたが、玉葱状構造をある程度保存した礫を確認できた。したがって、崩壊源脚部から500m付近までは岩屑なだれの状態を保った部分があったと考える。また、移動体の移送の途中から流動性の高い部分も形成したと推定される堆積物も認められた。

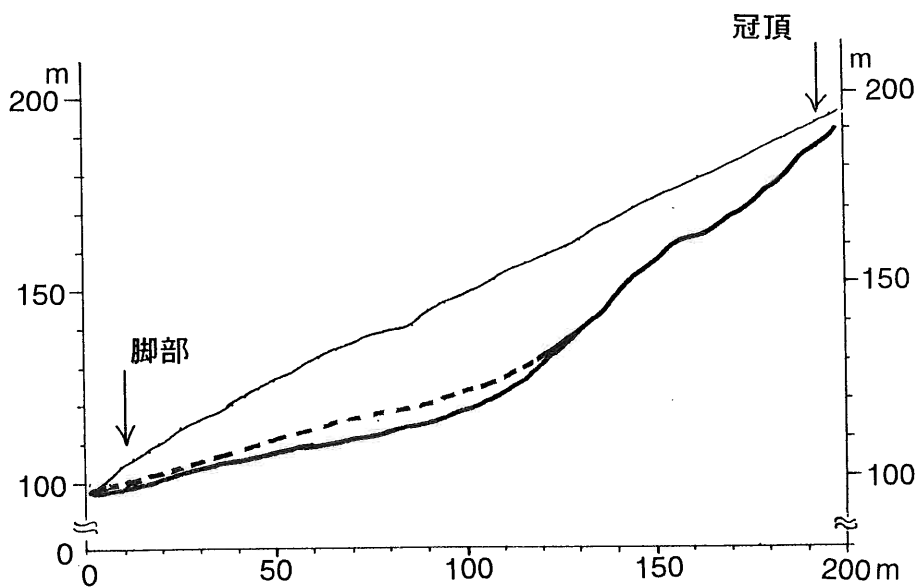
図-10 崩壊した斜面の崩壊前後の縦断形 測線は図-8参照。太線破線は崩壊後、細線は崩壊前の地形。太線は変動域と非変動域の境界。

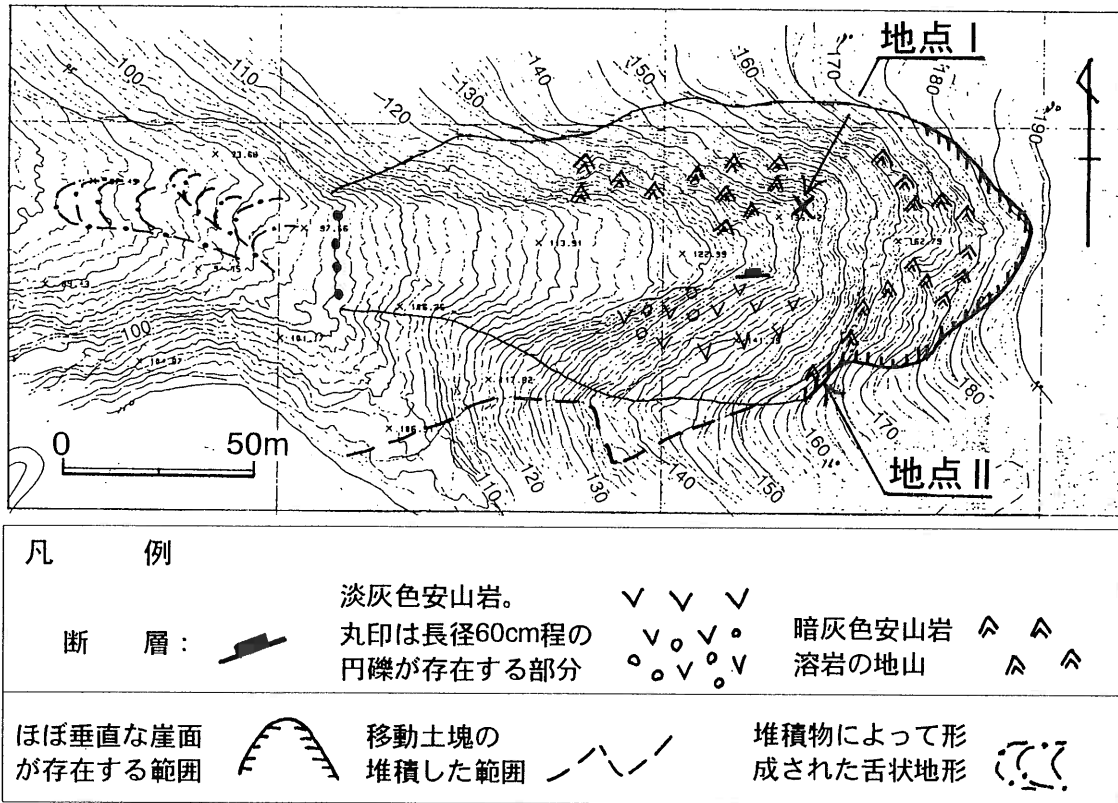
図-11 崩壊後の地形および崩壊源に表れた非変動域の地質

（河川の場合と同様に斜面上方から下方をみて左側の崖）よりにN80°E、40°NWの走向傾斜を持つ断層が認められた。この断層の下位は風化による玉葱状構造あるいは主として玉石の配列した淡灰色安山岩溶岩が分布し

ており、この安山岩は左側方崖の下流方向へ延長していた。断層の上位には著しく風化し玉葱状構造を呈する暗灰色安山岩溶岩がある。この安山岩の風化帯のうち地表に近い部分は赤褐色～赤色を呈していた。災害後の試錐をした調査会社の技術者によると、この断層付近から崩壊後1ヶ月間ほど湧水があったということである。また、崩壊直後には崩壊源中央付近右側方崖寄り（図-11の地点

I）から湧水があったことが報告されている（玉田ほか、1997）。災害直後の空中写真からもそれが読み取れる。その湧水箇所は暗褐色安山岩の分布域である。崩壊発生から2ヶ月後の9月8日および9日に行った現地調査ではこれらの箇所からの湧水は見られなかったが、断層付近はやや湿潤であった。

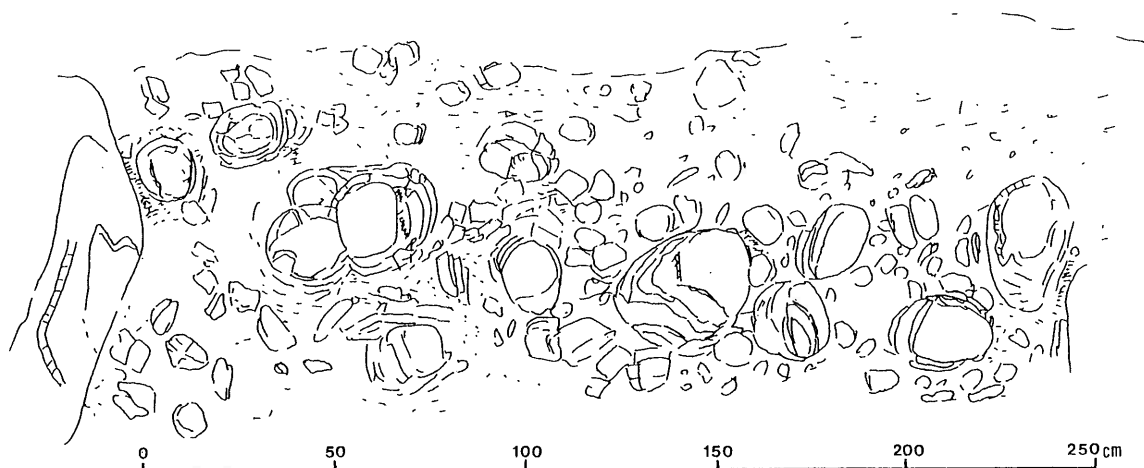
図-13 たまねぎ状構造をかなりよく残したブロックのスケッチ

砂防ダムから下流域では、移動体の堆積物は左右に拡がっている。1997年の12月19日に行った現地調査では砂防ダムより下流125mの地点\$（図-12）に玉葱状構造をかなりよく残した厚さ1m、長さ3mのブロックが存在していた（図-13）。この露頭は災害後の針原川の水路確保のために災害前の水路付近を開削した部分の右岸側にあった。この露頭から7～8m下流には砂防ダムの破碎された右岸側袖の一部が見い出された。この露頭のブロックは玉葱状構造を呈した安山岩の礫と基質からなっている（写真-7）。礫の大きさは長径10～40cmほどである。礫の周りの玉葱状構造の殻の岩片は破碎を受けているものの、ほぼ原形をとどめている。基質は安山岩からの赤色風化物であり、粘土質で緻密であり攪乱されていない。崩壊直後の7月13日にアジア航測⑭によって撮影された空中写真を見ると、このブロックはわずかながら凸状地形を示しており存在位置が確認できた。なお、この空中写真から判読できた凸状地形の分布図を図-14に示した。

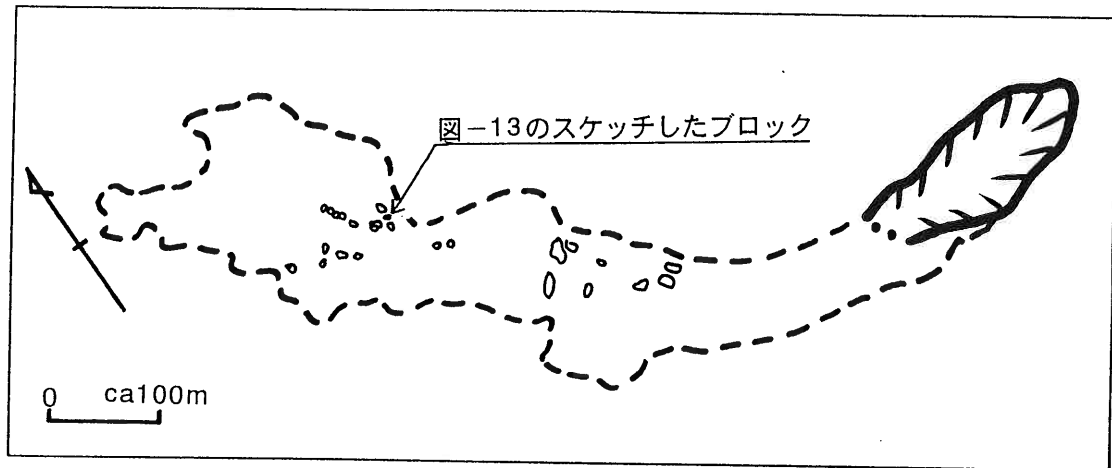
図-14 移送・堆積域に見られた凸型地形 図は空中写真よりトレースをしたもの。実線で囲んだ範囲が凸状地形

また、岩屑なだれ堆積物には崩壊前の山体斜面の構造をそのまま保存して移動したブロックを中心とした凸状地形が残存し、いわゆる「流れ山」地形として認められる。図-14には空中写真判読により移送・堆積域に見られた凸状地形の分布を示した。筆者らは1997年12月の現地調査によっ

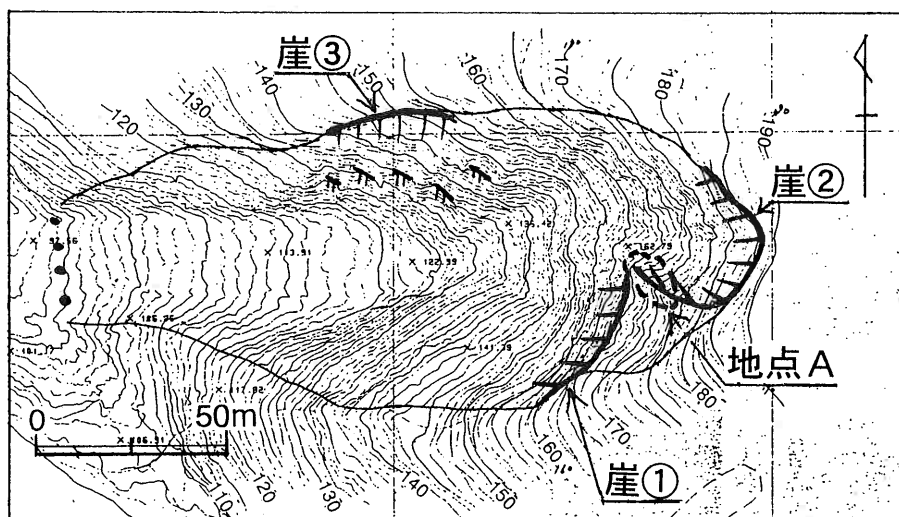
図-15 崩壊源に見られる地形

崩壊源の中央から左側方崖にかけて標高150～160mの範囲に比高数mの崖（図-15の崖①）が認められる。崩壊源中央にはこの崖面より上方に凸部（図-15の地点A）が存在する。現地調査では危険であるため、近寄って観察することができなかったが、この凸部は長径数m以下の亜角礫からなっている。この亜角礫は周囲の安山岩の節理の方向に平行に配置されていること、礫の周りと同様の斜面にみられた玉葱状構造の殻の部分とがつながっていることから、地山と考えられる。1997年7月の崩壊は、この凸部を残していること

から、崩壊はまず崖！をほぼ上限とし、左右の側方崖および脚部に囲まれた範囲が滑落を開始したと考えられる。これが主移動体である。左側方崖には条線と粘土を付着していたすべり面が認められたが、右側方崖には条線や粘土の付着面などをもつすべり面が認められていないことから、主移動体の崩壊源における移動方向は真西ではなく南へややふつて西南西方向であったと考えられる。しかし、移動が進行するにつれて、左側方崖の下方の方位に支配されて、移動体の下部から真西へ向けられた。主移動体の滑落によって、下端部の支持を失った滑落崖の上部斜面が不安定となり、地点Aの凸部を残して小崩壊が上部斜面（図-15の崖②および地点Aの左）でも引き起こされた。さらに、右側方崖の肩部（崖③）でも遅れて小崩壊が発生し、右側方崖に薄く堆積物が覆った。

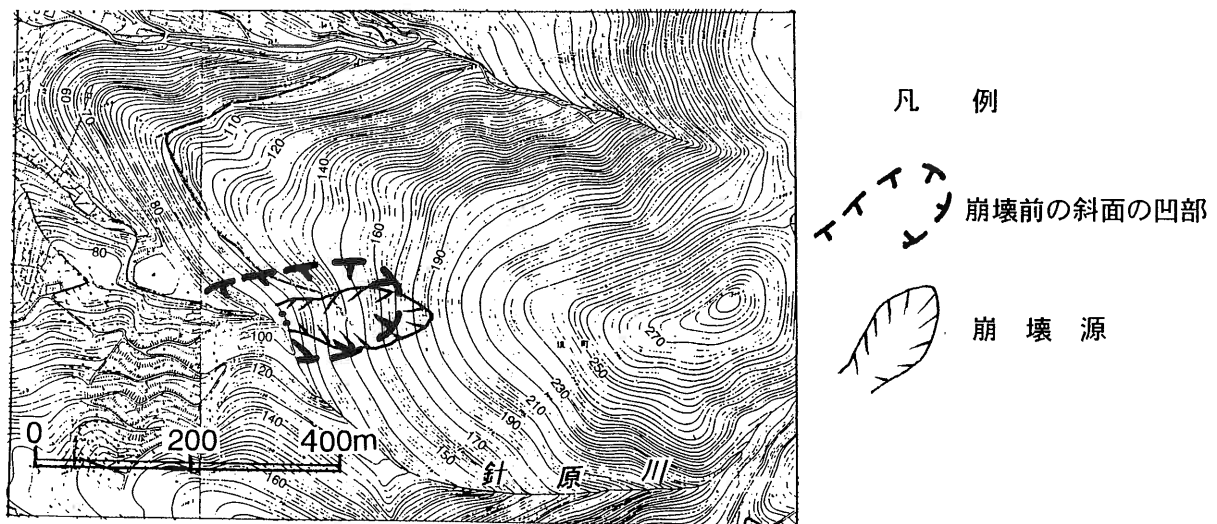
図-16 崩壊前の凹地形 地形図は崩壊前のものを使用

- 地表付近は赤褐色風化帯、深部は節理系に関連した顕著な玉葱状構造をもつ風化帯となっている、
- ②崩壊源中央付近に走行E-WないしENE-WSWで北へ傾斜する断層が存在している、
- ③この断層は下位の淡灰色安山岩と上位の暗灰色安山岩との境界をなしている、
- ④崩壊後に崩壊源中央右岸よりこの断層面上から湧水があったが2ヵ月後には止まった
- ⑤淡灰色安山岩に剪断面が存在する
- ⑥周囲の地質から、淡灰色安山岩の下位に安山岩質凝灰角礫岩が分布している
- ⑦崩壊前の地形を見ると、崩壊した斜面は凹状地形を呈していた(図-16参照)。

そこで注目されるのは今回の崩壊源が⑦で指摘した崩壊前からの凹状地形の内部で発生したことである。崩壊源の両側方崖の脚部付近には古い崖錐性堆積物が存在していたこと、および、上述の地質構造と水文特性から、凹状地形は過去の崩壊の履歴による可能性が高い。崩壊前後の空中写真を比較することにより、1997年の崩壊と1997年崩壊前の凹状地形との面積比は約1:3である。凹状地形が過去の崩壊によって形成されたと考えた場合、その崩壊の深さが今回の崩壊と同程度だとすれば体積は3倍の規模でなければならない。また、この凹状地形になるまえが尾根形地形だったとすればさらにその体積は大きくなければならない。これらのことからすると、1997年崩壊前の凹状地形は過去の複数回の崩壊によって形成されたと考えるのが自然である。

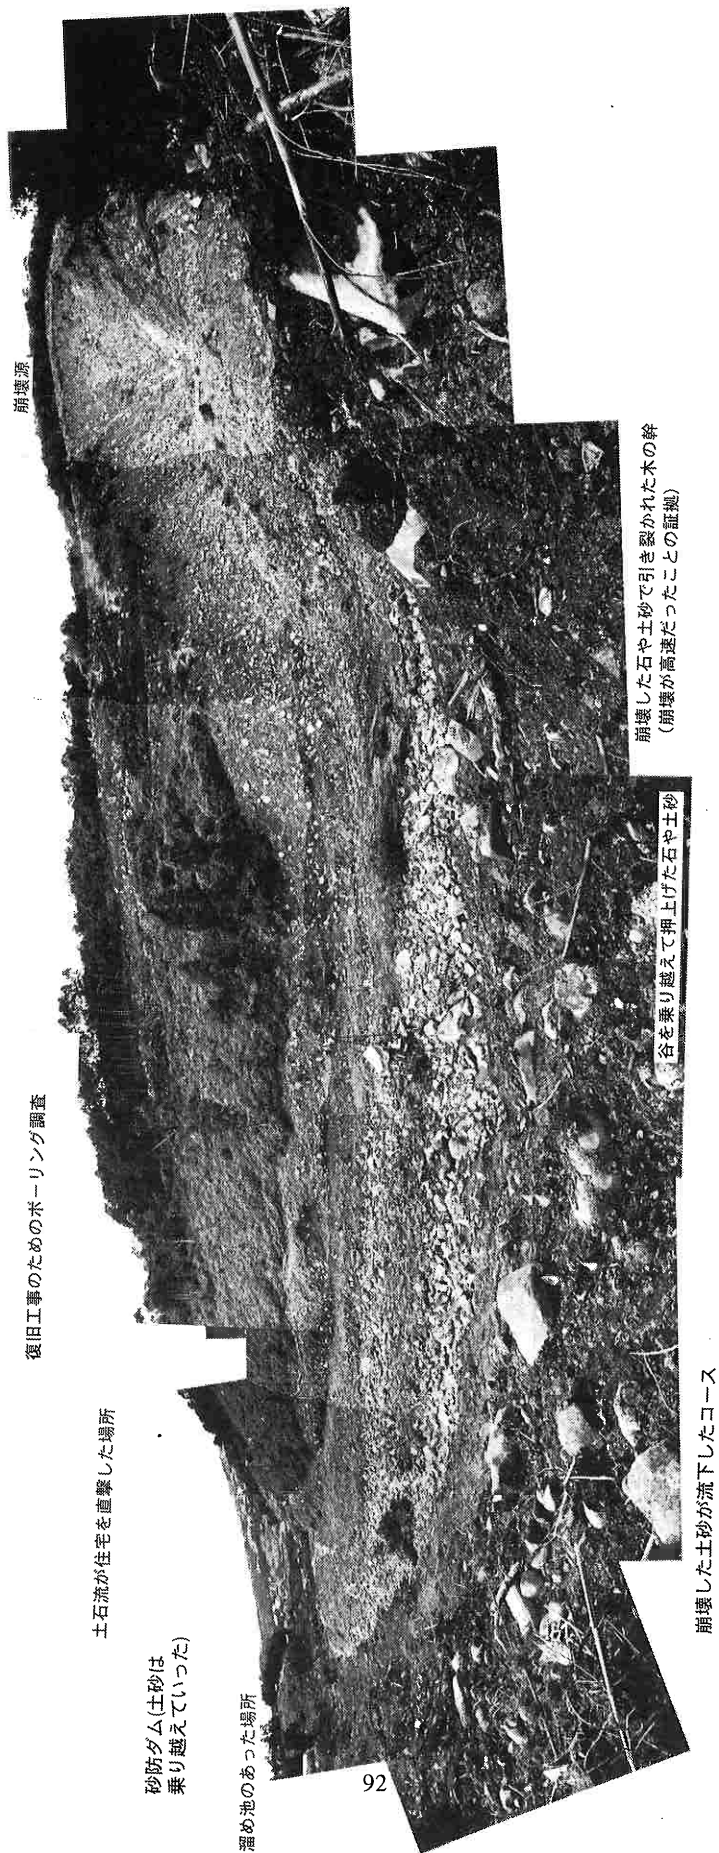
写真-1 1997年5月10日の針原地区崩壊の全景

砂防ダム(土砂は  
乗り越えていった)

崩壊した石や土砂で引き裂かれた木の幹  
(崩壊が高速だったことの証拠)

谷を乗り越えて押上げた石や土砂

崩壊した土砂が流下したコース

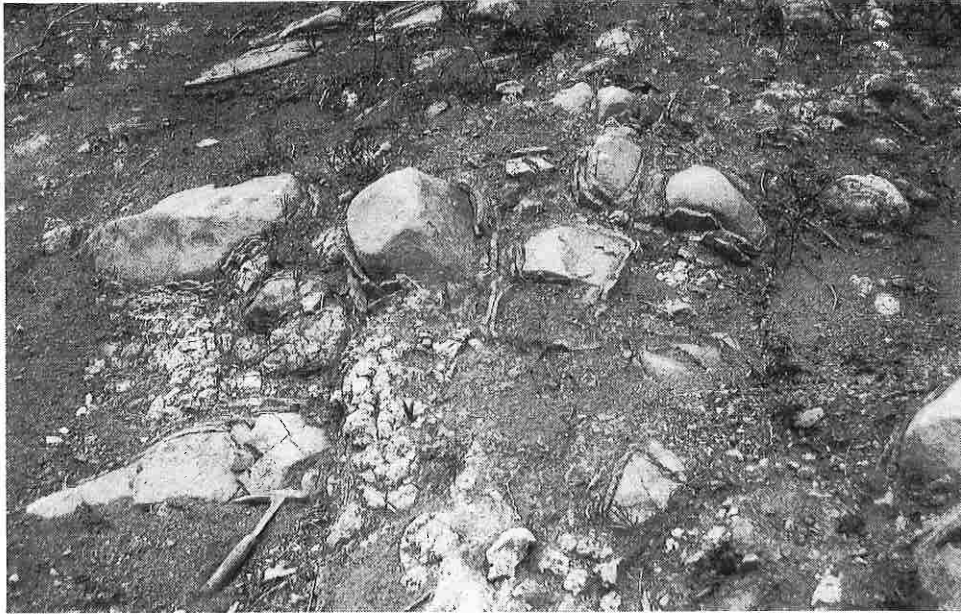
進んだ所では玉葱状風化の芯の部分が長径30～50cmとなり、隙間なく積み重ねられたような状態を呈する（写真-2）。玉葱状構造の殻の表面には黒色の沈澱物が幾層にもわたって付着している。地点bでは溶岩が著しく風化して赤褐色を呈しており、ねじり鎌で削り取れるほどに軟らかくなっている。ここでは幅5mmほどの流入粘土が割れ目に沿っていく筋も認められた（写真-3）。

写真-2 玉葱状構造をもつ風化帯（左側方崖背後の斜面）

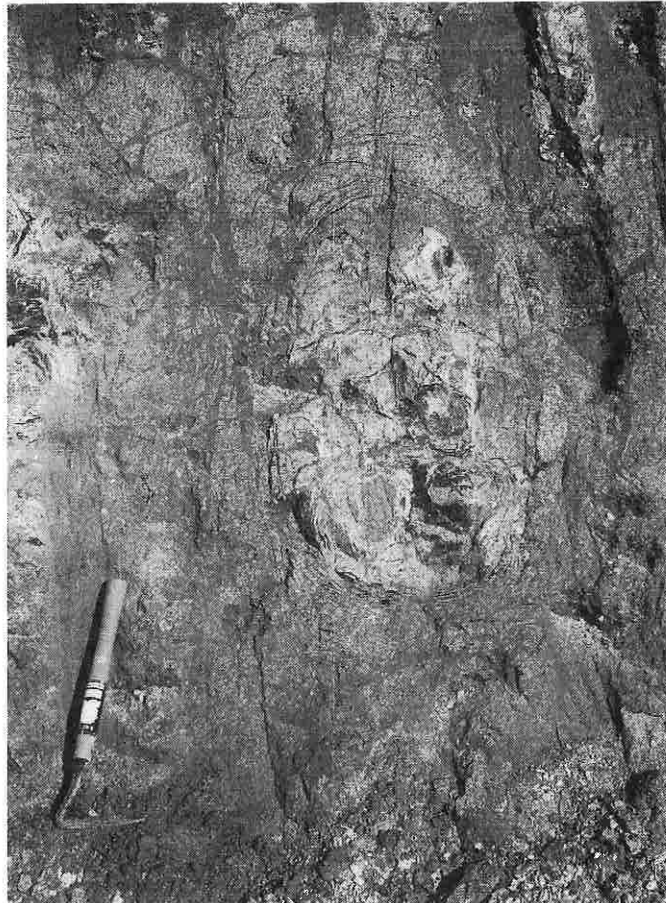
写真-3 赤褐色風化帯中の赤色流入粘土脈（右側方崖背後）

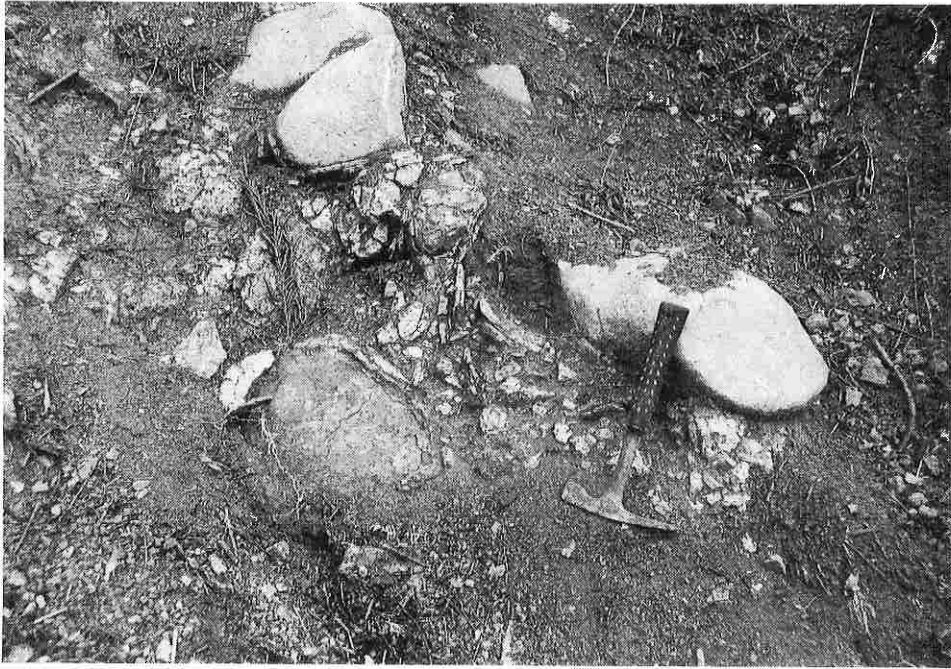
また、崩壊源の左側方崖背後の斜面（地点c）では、安山岩溶岩の玉葱状構造の殻の部分が破碎して変形を受けている（写真-4）。このことからこの斜面はクリープ変形をしていた可能性が推定される。

写真-4 斜面浅部における風化殻の破壊（左側方崖背後の斜面）

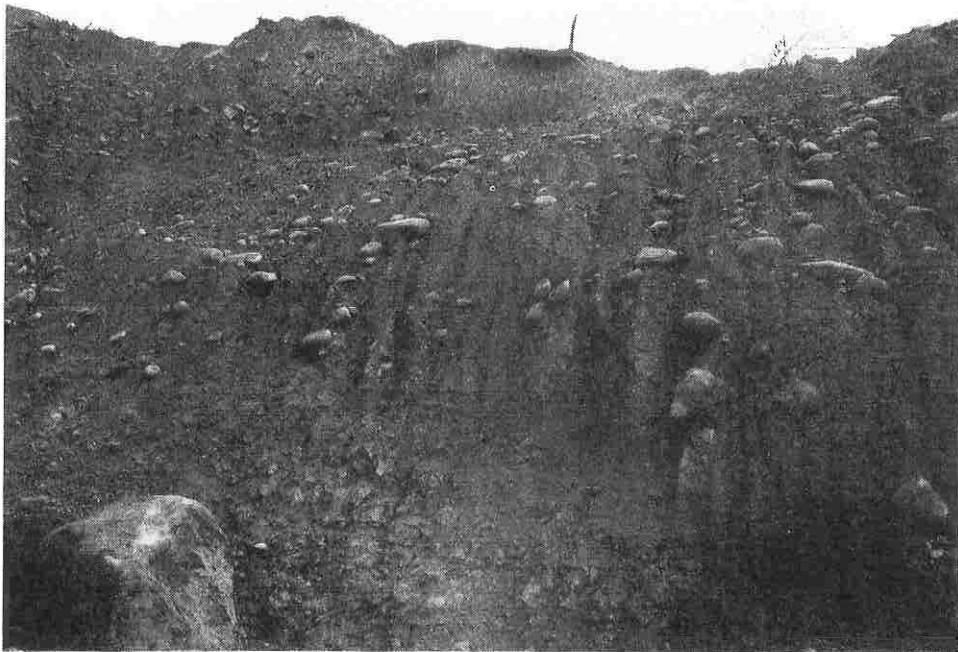
ほぼ一致している。これらのことから、条線は今回の崩壊時に形成されたものであり、この条線の付いていた部分は側方すべり面であると考えられる。このすべり面より下位には淡灰色の安山岩溶岩が露出していた。すべり面の横断形は、上部（標高135～155m）では平滑な緩斜面であり、下部では急斜面の凸型である。また、下部には長径60cmほどの円礫がある程度規則的に配列していた（写真-5）。これらの円礫はあたかも礫層のようにみえるが、しかし、これは風化した玉葱状構造を呈した安山岩の風化殻の部分が剥ぎ取られて残った玉石の部分であり、接近して観察すると、破碎した風化殻の部分が円礫を調和的に取り巻いている状態が認められた。したがってこれらの円礫は淡灰色安山岩の地山部分と考えられる。このような円礫は断層付近では見られない。淡灰色安山岩溶岩からなる左側方崖の崖面の方向はENE-WSWであるが、脚部付近ではE-W方向に20°ほど右回りに変化している。

写真-5 左側方崖における風化玉石の配列

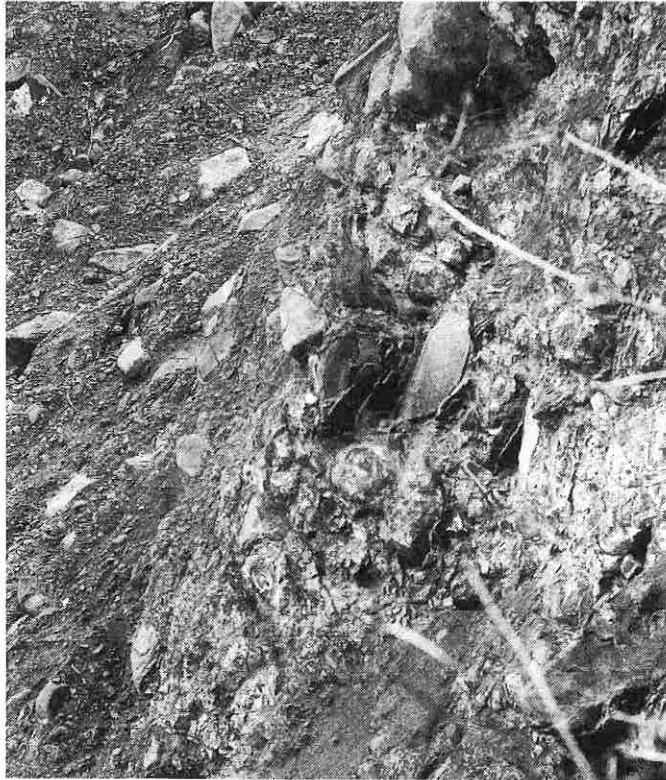
左側方崖～滑落崖～右側方崖にかけて地表から比高1～3mの範囲には鉛直に近い崖面が見られる。図-11の地点Ⅱに存在した比高3m程の崖面では、暗灰色安山岩が玉葱状構造を呈し、遠くからは礫が積み重ねたように見える状態であった（写真-6）。

写真-6 左側方崖上部における玉葱状構造の風化帯

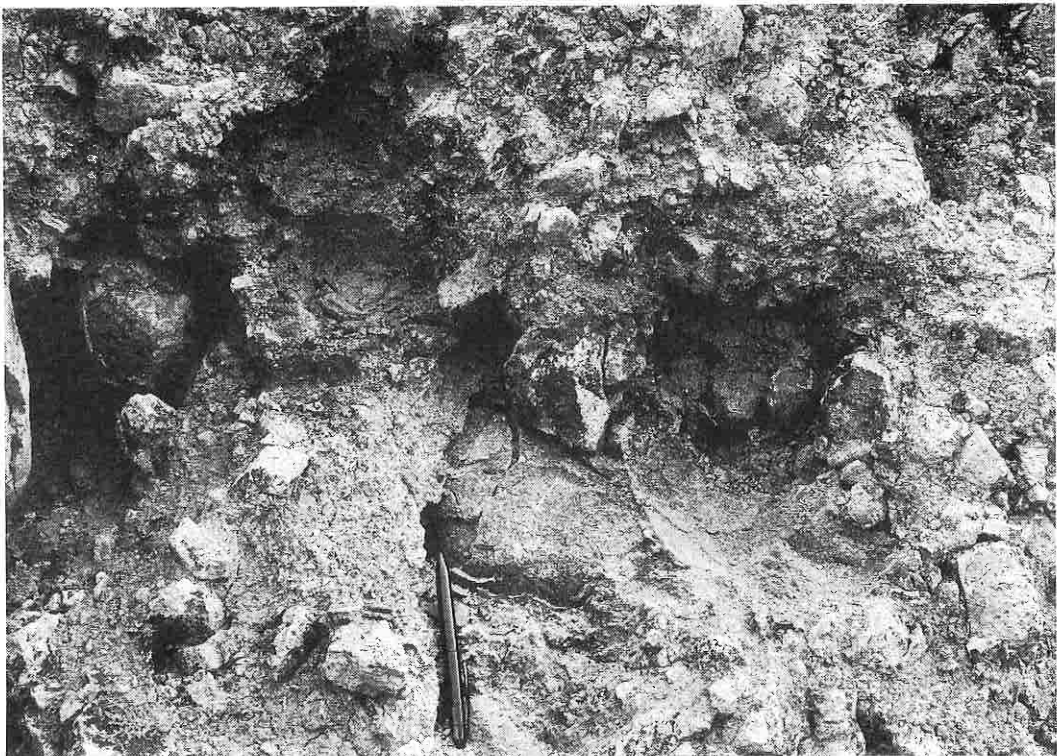
て、砂防ダムより下流125mの地点（図-12の地点①）において前述のように斜面構造のあまり乱されていないブロックを発見した（写真-7および図-13）。この観察から少なくとも砂防ダムより下流125mまでは岩屑なだれの運動様式が継続していたことにな

写真-7 砂防ダムの下流125m右岸側まで運ばれた玉葱状構造を保存した移動体の小ブロック

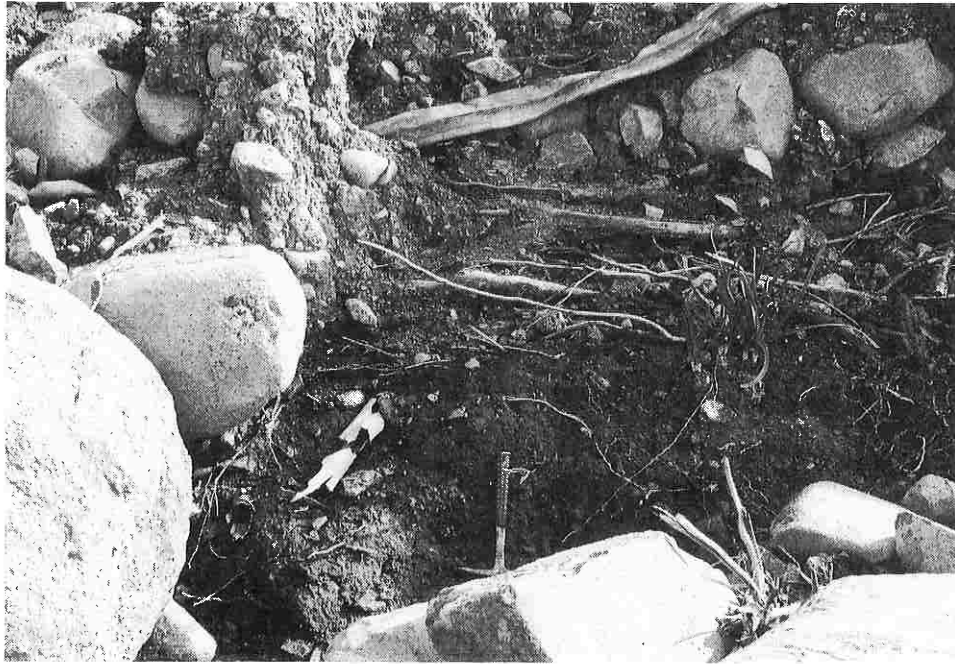
表土が見られた。この表土と堆積した土塊との間には木の枝や草が横倒しになって挟まれている。堆積物は乱された状態のものである（写真-8）。この表土の見えた地点の対岸（水路を挟んで左岸、距離にして2m：地点⑤）にも崩壊前の表土が認められ、その下位には今回の移動土塊と同じような玉葱状構造をもった安山岩の円礫が認められた。

写真-8 写真-7の3m上流側にあらわれた災害前の地表面 木の枝の見える面から上は擾乱した堆積物

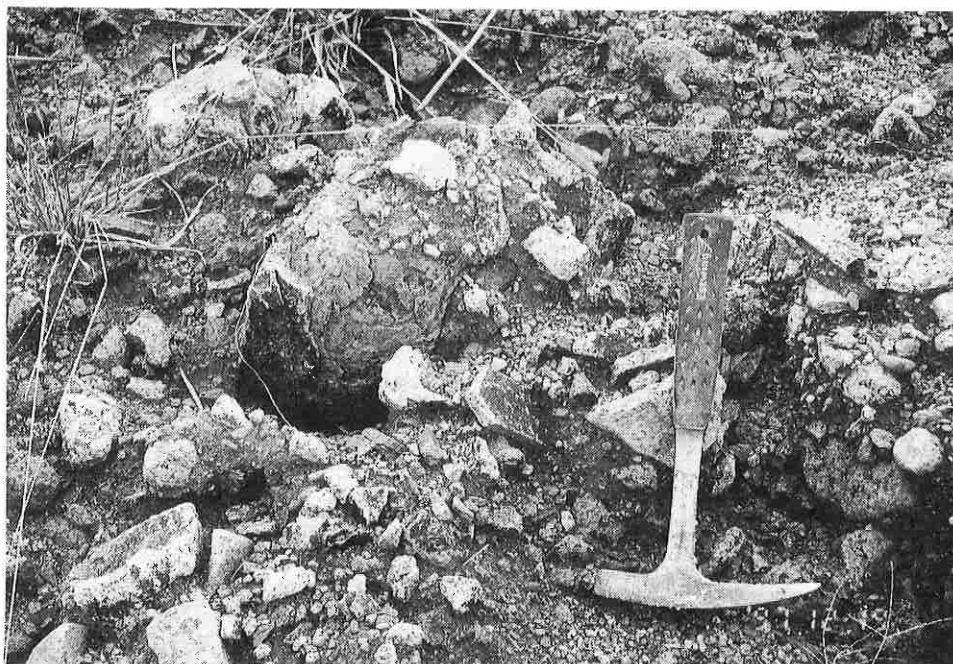
る。この時点では、堆積域の大部分の場所では救出作業や復興作業のためにすでに著しく擾乱されていたが、砂防ダムから180m下流の地点でも、空中写真で凸形地形の認められた場所付近に積み上げられた岩屑の中には風化殻をまだある程度保存した礫状玉石が認められた（写真-9）。図-14に示した凸形地形は斜面構造をある程度保存したブロックからなると考えられることから、小規模ではあるが岩屑なだれの流山に対応するものと考えられる。したがって、岩屑なだれの運動様式は部分的にしる砂防ダムから180m（崩壊源脚部から505m）下流の範囲まで継続した可能性があると考える。

写真-9 写真-7から55m下流中央部の堆積物  
風化殻をもった礫が多数認められた
