岩盤構造物の性能評価における課題 — 2024年能登半島地震における山岳トンネル被害について —

亀村勝美

深田地質研究所

Some Issues on the Performance Evaluation of Rock Structures - Seismic Damage of Mountain Tunnels by the 2024 Noto Peninsula Earthquake -

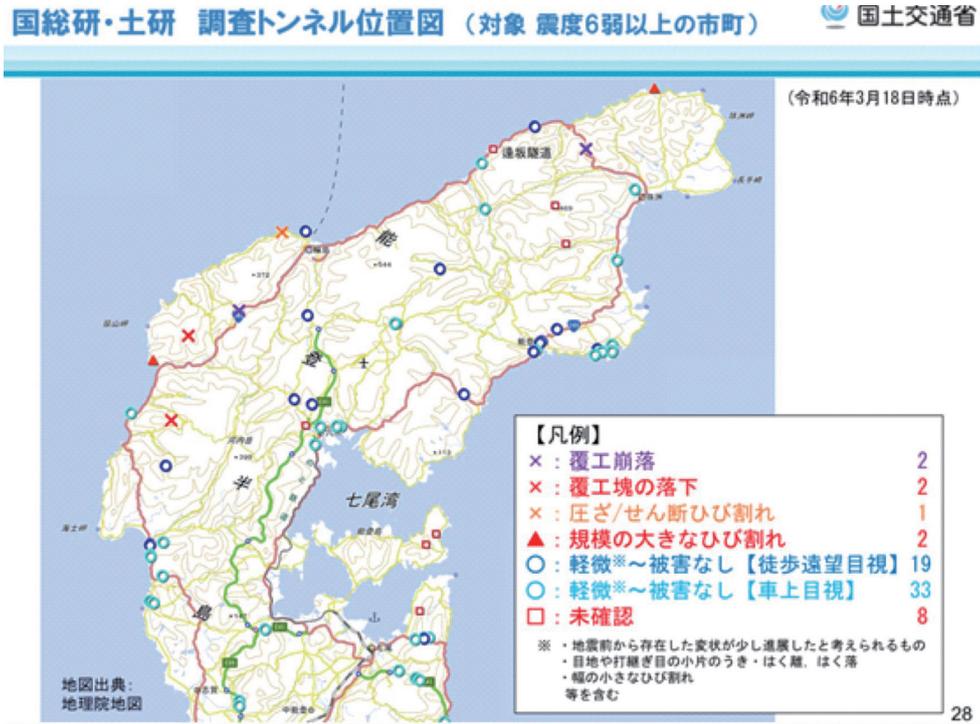
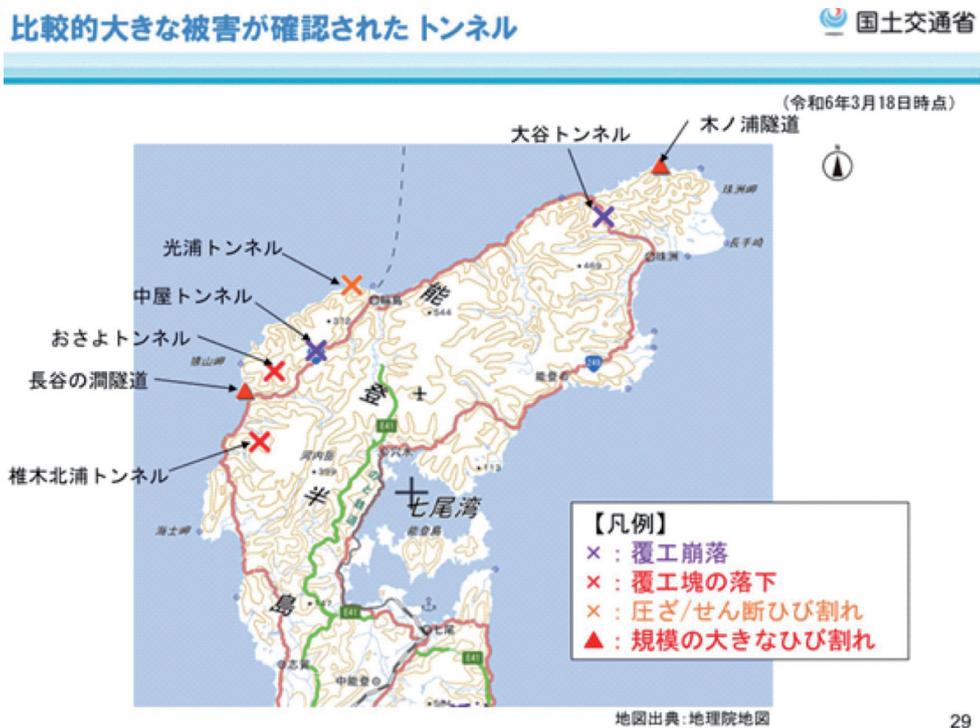
図2 トンネルの地震被害調査結果 (国土交通省, 2024)

国交省による「令和6年能登半島地震 道路構造物(橋梁、土工、トンネル)の被害分析」(国土交通省, 2024)には様々な道路構造物の被災状況が報告されている。そのうち山岳トンネルの被害調査結果として図2が示されている。

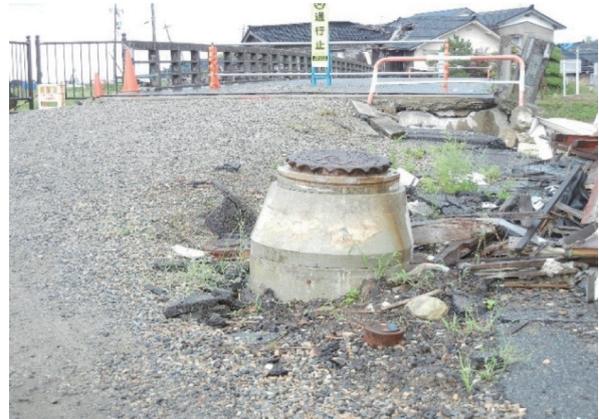
①宝立町鶴飼の液状化被害：見附島に近い町の河川沿いの広範囲に液状化被害。1mほどの沈下と水平移動が生じ、多くの家屋が被災している。写真1は橋の手前のマンホール。奥に見える家屋がばらばらなのはそれぞれが大きく傾斜しているため。

写真1 液状化によるマンホールの周辺の沈下

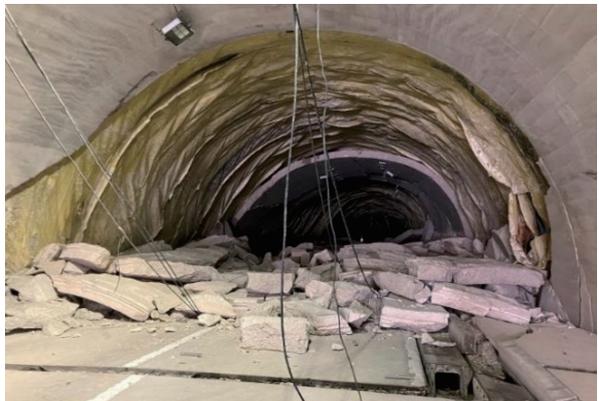
②-1被災直後の大谷トンネル（土木研究所、2024）：トンネル被害としていち早く公開された写真2を見ると、南側坑口より約50mの覆工コ

写真2 大谷トンネル被災状況（土木研究所、2024）

ンクリートが1スパン(10.5m)分完全に崩壊し、その次の1スパンは残っているものの、さらにその奥の5スパンが連続して崩壊している。地震により大きな被害を受けたこの区間は、鶴井他(1998)によると建設時に地すべり地域が確認されていたため、事前調査に基づき地すべり対策工(φ508mmのアンカー付き鋼管杭24本を延長69mにわたってトンネル孔壁より2.5mの位置に設置)を施している。この鋼管杭を含む様々な対策工によりトンネル掘削時は大きな変状もなく、工事は完了している。

しかし地震後の調査によると鋼管杭のアンカーは破断し、地表面には地すべりの跡とみられる連続した開口が確認されている。

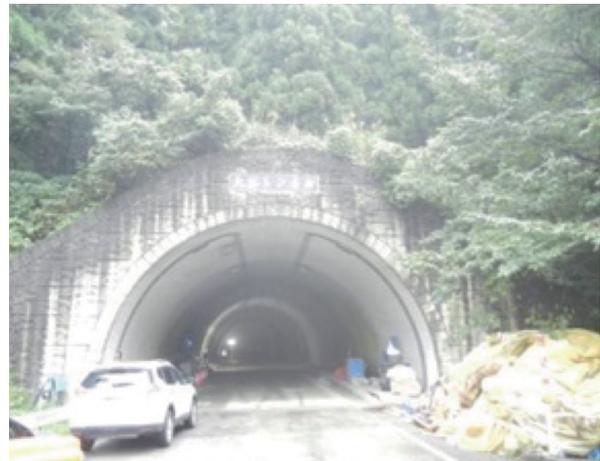
②-2 大谷トンネル南側坑口：坑口、周辺斜面は変状もなくこの奥で大きな崩落が生じているとは思えない(写真3)。

写真3 大谷トンネル南側坑口

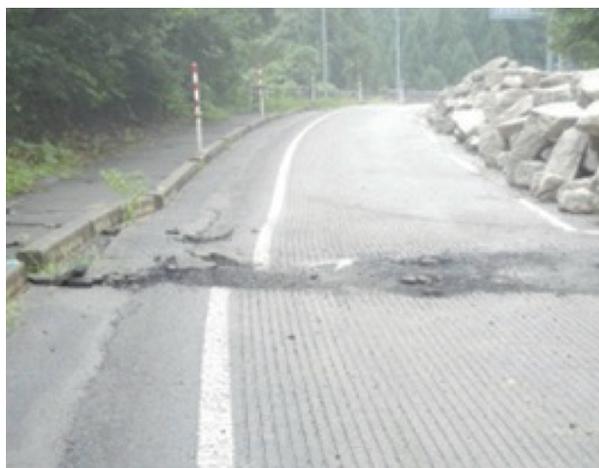
②-3 しかし、この坑口のすぐ手前の路面には道路を横断する亀裂が入り、30~40cm ほど東方向にずれている (写真4).

写真4 大谷トンネル南側坑口手前の路面

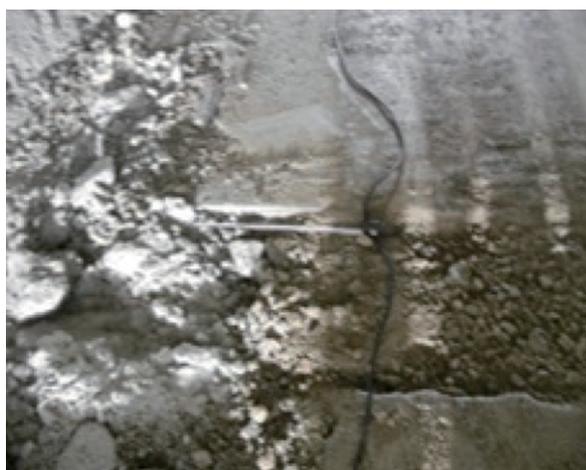
②-4 坑口からおおよそ 50m の崩壊箇所：路面の打ち継ぎ目が東南方向に 40~50cm ずれている。先程の坑口手前の変状と合わせて考えると、このおおよそ 60m 区間は地すべりにより押し出されたと考えられる (写真5).

写真5 大谷トンネル坑口から 50m 入った路面

地すべり対策工とこの変状を合わせて考えると、建設時に確認されていた地すべりブロックは、地震により崩壊には至らないものの大きなすべりを生じている。これに対し対策工部分の抵抗力で

この区間のすべり量がその前後と変化するため、大きなせん断力が作用し、変形能力の劣る無筋の覆工コンクリートが崩壊したと考えられる。

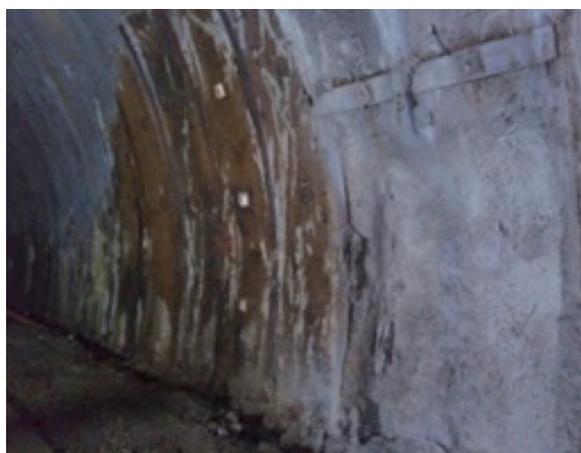
②-5 崩壊した覆工コンクリートを除いた跡はこのように一次支保である吹付けコンクリート、鋼製支保工、ロックボルトが大きな変状もなく残っている。すなわち覆工コンクリートだけが地山の変形に追従できずに崩壊したことが判る (写真6).

写真6 覆工と防水シートを除いた後の状況

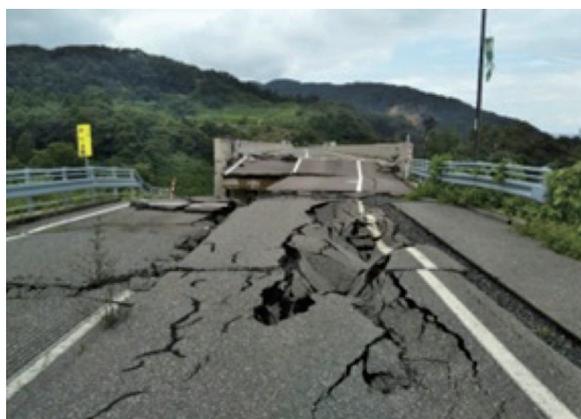
③-1 大谷ループ橋：大谷トンネルから北に向かった海岸線にある大きなループ橋の本体には大きな変状は見られないが、橋台背面の地山は大きく変状し (1m ほどの沈下と 2m ほどの移動)、取り付け道路が崩壊している (写真7).

写真7 大谷ループ橋の被災状況

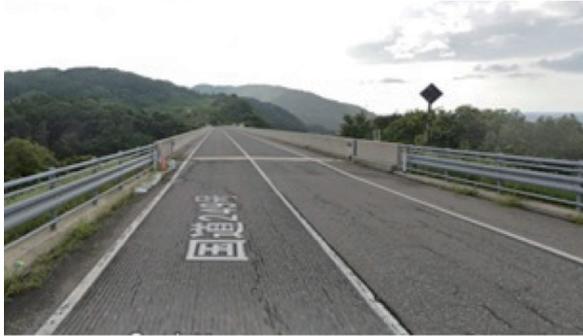
③ -2 変状前のループ橋：2023年9月のストリートビューと比較すると大きな変状が判る。この周辺では至る所で斜面崩壊が生じており、復旧作業が行われていた（写真8）。

写真8 被災前の大谷ループ橋（ストリートビュー）

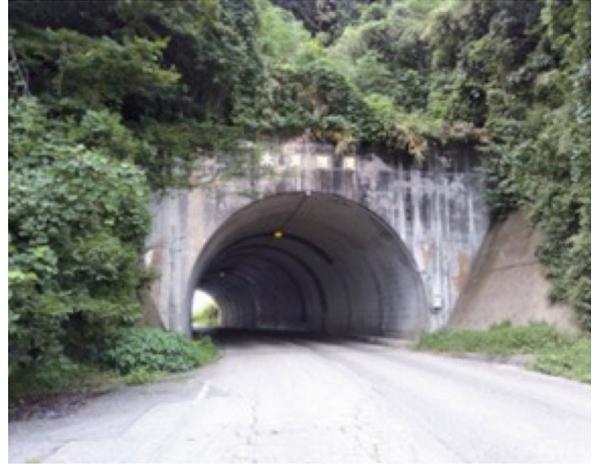
⑤ 木ノ浦隧道：このトンネルは、1993年能登半島沖地震ではアーチ部が地山とともに崩落し閉塞している。今回の地震では大きなひび割れが生じていたということであったが、きれいになっていた。前回の地震時の復旧工事で構造的弱部がなく

なり、耐震性が向上したと考えられる（写真10）。

写真10 木ノ浦隧道坑口

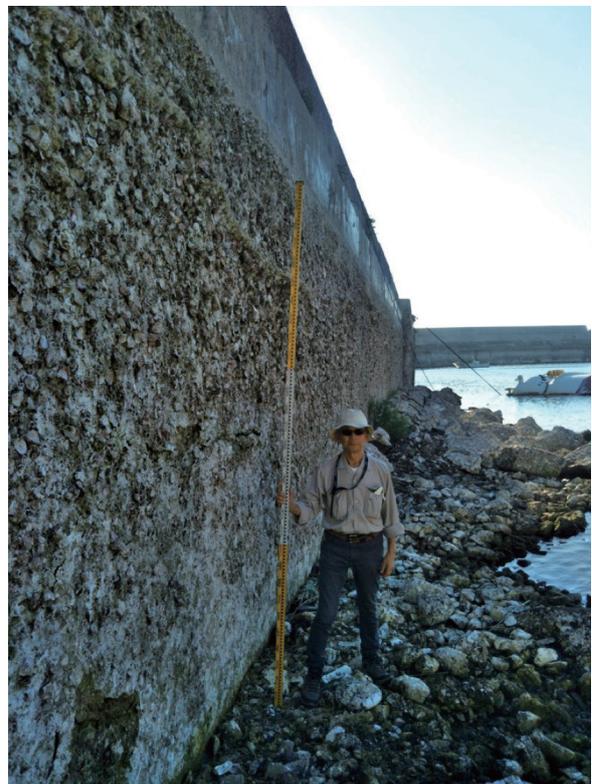
⑥ 黒島漁港：漁港のある輪島市門前町付近ではおよそ4mの隆起があったとされている。黒島漁港は全体が干上がったような状況で、堤防の下に降りてみると隆起の大きさが実感できる。筆者の持つ標尺は3m（写真11）。

写真11 黒島漁港の堤防下

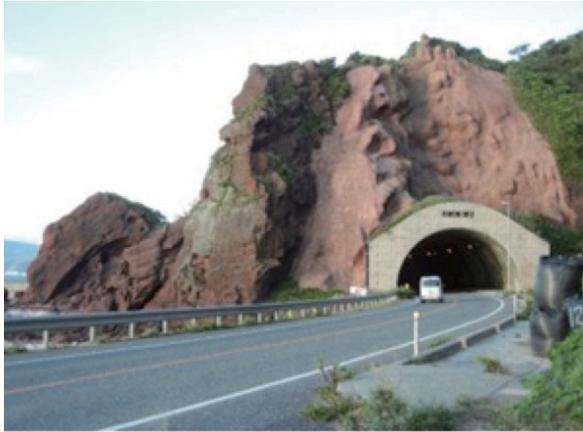
⑦ 赤神隧道：大きな被害の痕跡は見られない。坑口部近辺の急峻な岩盤にも崩壊などの跡は見られない（写真12）。

写真12 赤神トンネル坑口部

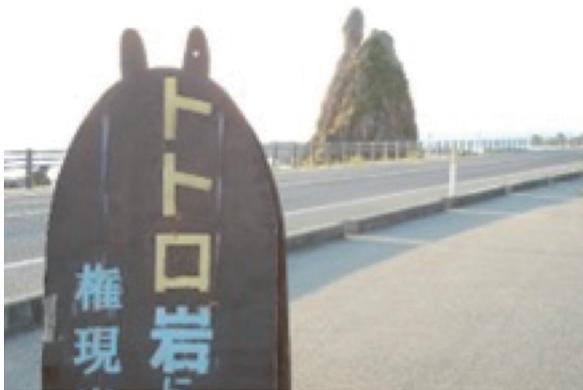
⑧ トトロ岩：通称トトロ岩，正式には「劔地権現岩（つるぎじごんげんいわ）」．地震により片耳が崩落している（写真13）。

写真13 トトロ岩

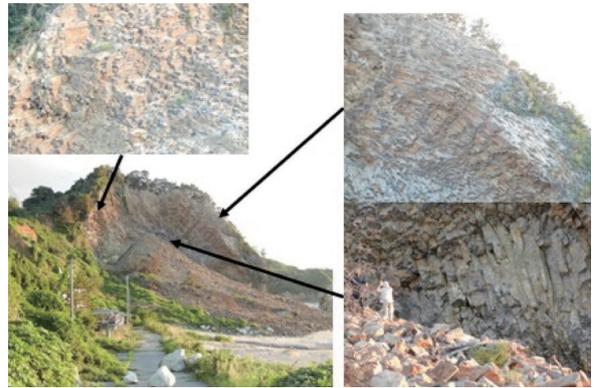
⑨ 崩壊斜面：トトロ岩の向かい側の柱状節理の発達した斜面が大規模な崩壊を起こしている．産総研の地質図によるとこの地質は、玄武岩質安山岩・溶岩となっている（写真14）。

写真14 柱状節理斜面の大機微崩壊の状況

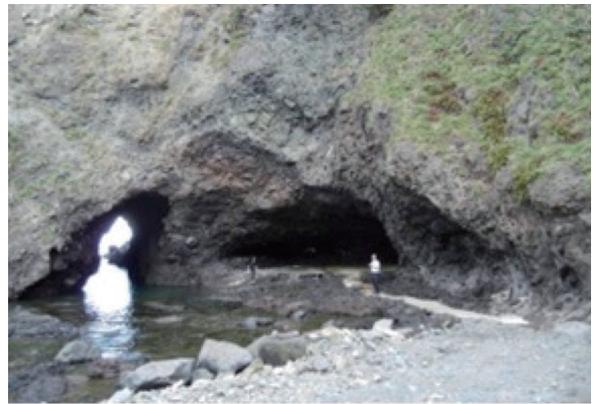
⑩ 巖門：自然の洞窟であるが、地震による被害の痕跡は確認できない（写真15）。

写真15 巖門

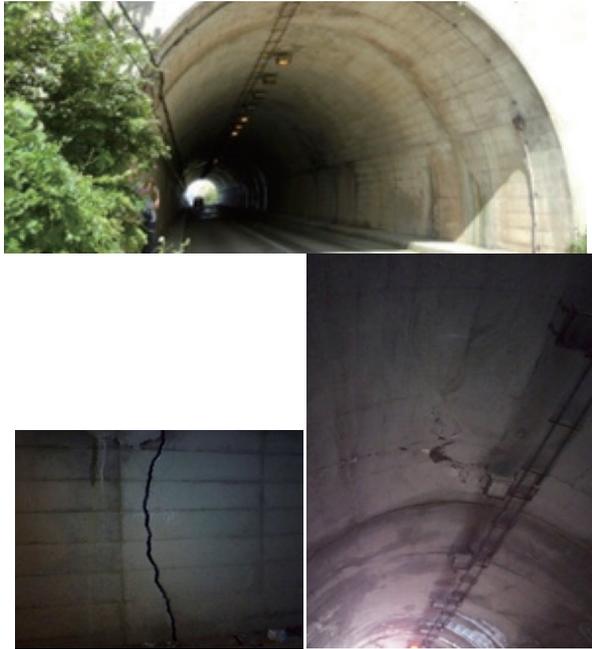
⑪ 長谷の潤隧道：両坑口には大きな変状は無いがトンネル内には規模の大きなひび割れが確認できる．側壁の大きな亀裂は幅およそ4cm，天井部の亀裂は一部剥落している（写真16）。

写真16 長谷の潤隧道の坑口と側壁（左）と天端（右）亀裂の状況

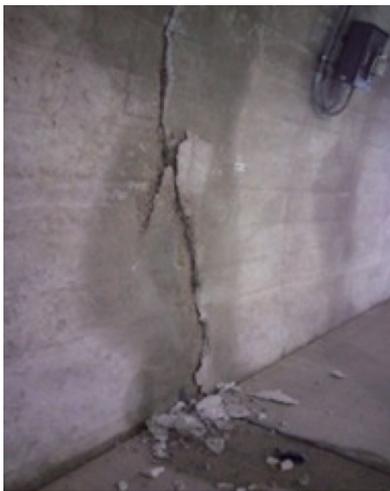
⑫ 光浦トンネル：大規模な圧ざとせん断ひび割れが確認できる（写真17）。

写真17 光浦トンネル側壁のせん断ひび割れ

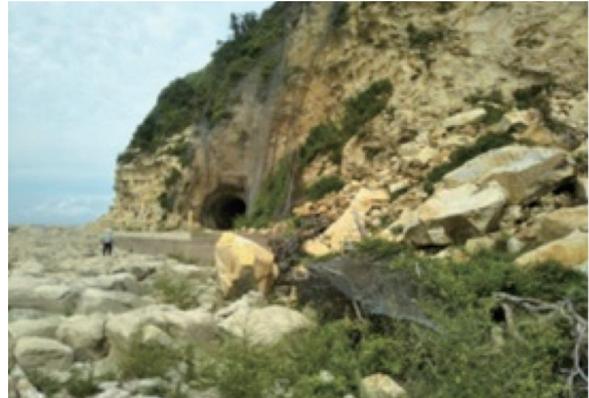
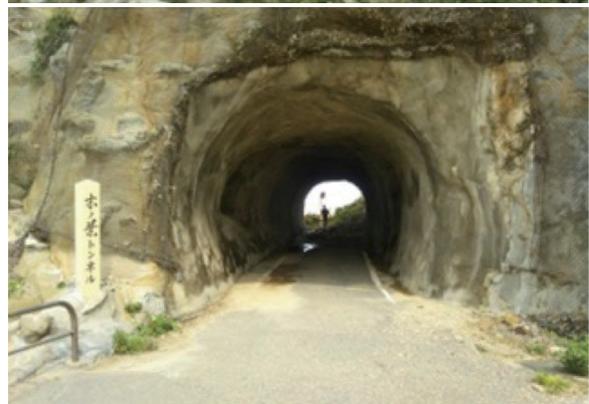
⑬ 木の葉トンネル：竜ヶ崎にある短いトンネル．トンネルに通じる道は大機微な斜面崩壊で通れない．一帯は2mほど隆起しており，海岸に降りて移動する．覆工はなく吹付けコンクリートだけで仕上げられているが，損傷は認められなかった．（写真18）

写真18 木の葉トンネルの坑口部斜面と坑口

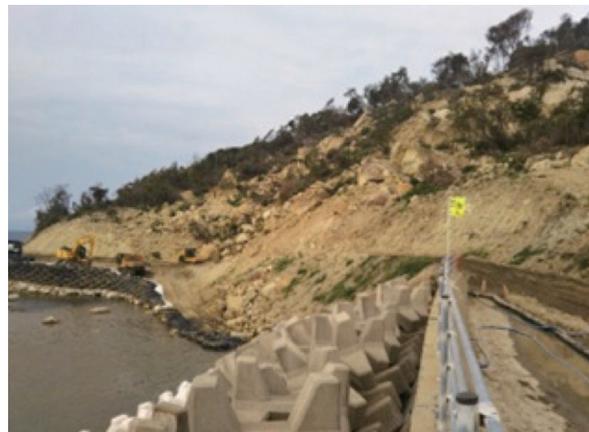
写真19 逢坂トンネルへ至る道路の斜面崩壊

ンネルに至る海岸道路は大規模な斜面崩壊で通行不可のため、内陸部へ迂回してトンネルへ向かう。やっとたどり着いた逢坂トンネル西側坑口では大規模な斜面崩壊の復旧工事の真っ最中でトンネル内部は確認出来ない。ただし逢坂トンネル地震には大きな被害はないと報告されている。

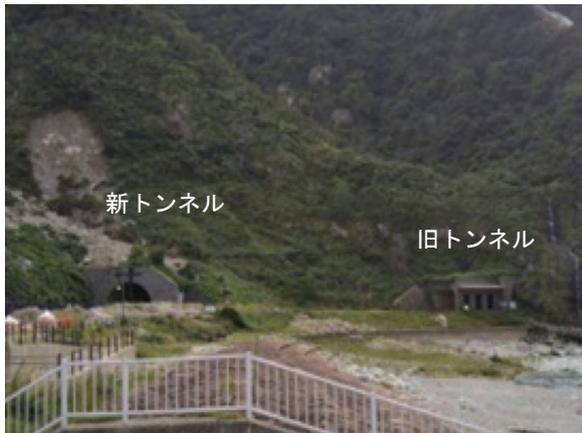
⑮ 八世乃洞門新トンネル東坑口。坑口付近の斜面に崩壊が見られるがトンネルには大きな被害は報告されていない。右側に見えているのは旧トンネルの坑門（写真20）。

写真20 八世乃洞門新トンネル東坑口

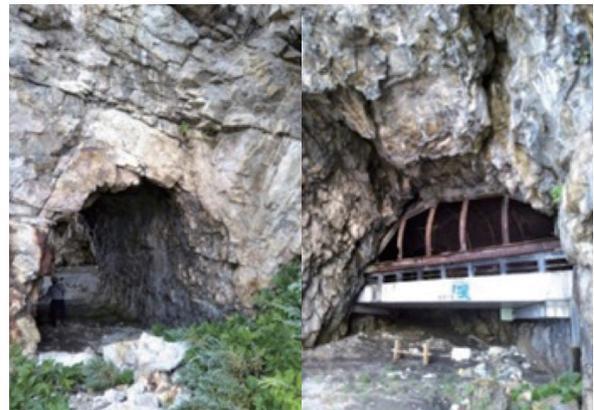
写真22 せっぷんトンネル

せっぷんトンネル坑口付近は崩落してきた岩塊が散乱している。しかしトンネル本体には大きな変状は見られない。またトンネル内の海に開けた部分も大きな変状は確認できなかった(写真22)。

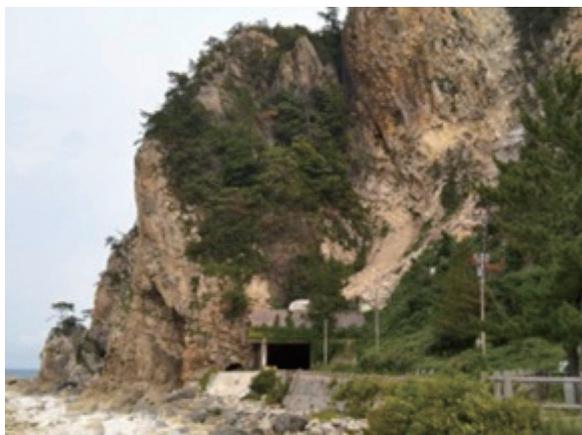
⑯ 八世乃洞門旧トンネルの西側坑口：このトンネルのさらに海側に江戸時代の素掘りトンネルがあ

写真21 八世乃洞門旧トンネルの西側坑口

り、その一部が「せっぷんトンネル」と呼ばれている(写真21)。

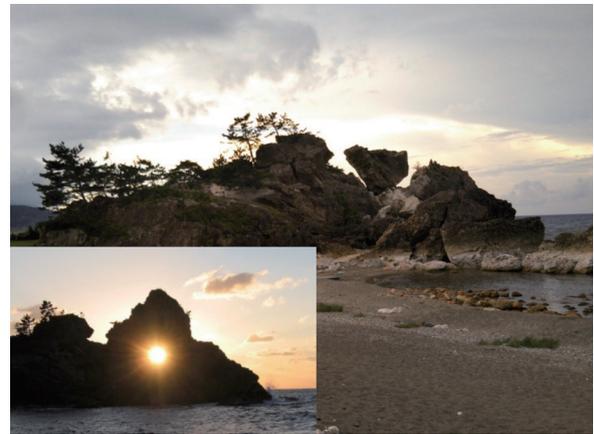
写真23 窓岩の崩壊前と崩壊後

⑰ 崩壊した窓岩：写真23左下の写真は輪島市観光協会「輪島たび結び」に掲載されていたもので、夕日が岩に開いた窓から見えている。この窓が地震で崩壊している。
