# 2014年の広島豪雨による鳥越川の土石流の洪水位と流下幅

横山俊治<sup>1,2</sup>·岸本 剛<sup>2</sup>·藤井美南<sup>2</sup>·田島詩織<sup>2</sup>

# Flood peak level and running-down width of debris flow along Torikoshi River, induced by the Hiroshima heavy rainfall in 2014

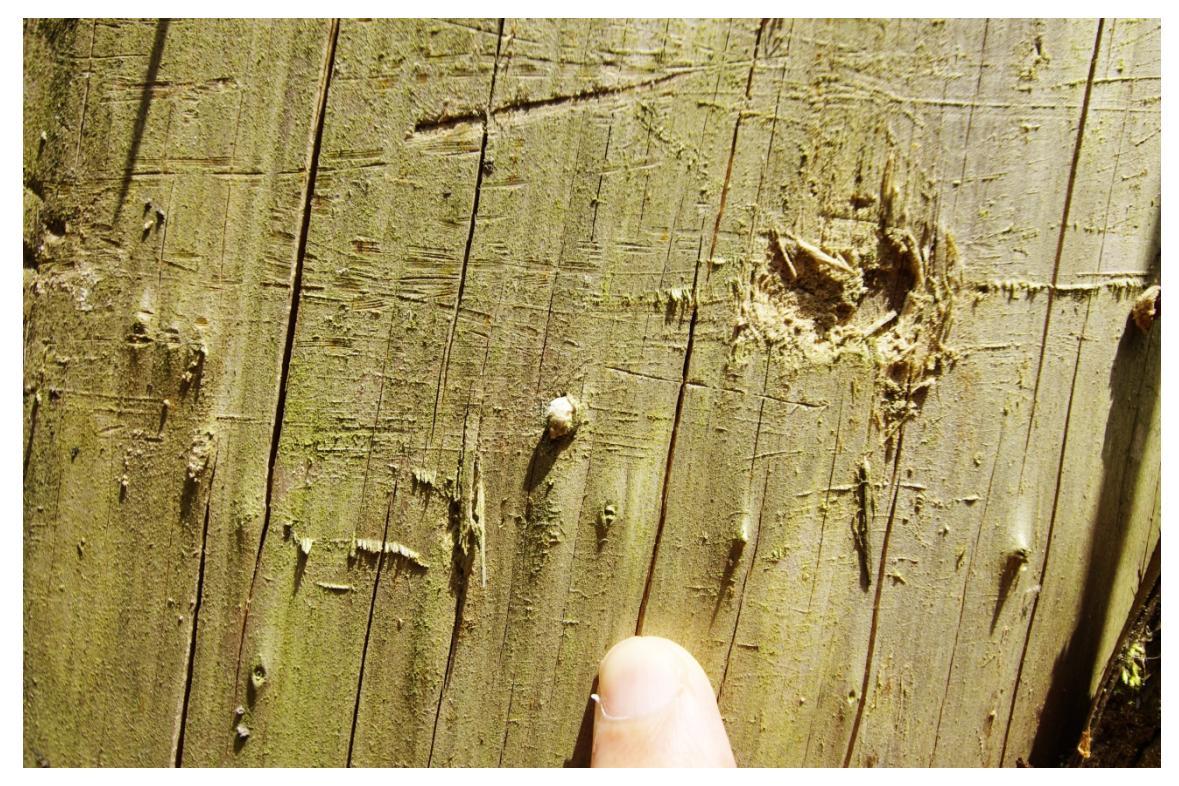
そのすぐ下流の測定 No.4 の標高は 173m で, 流下幅 14.80m, 洪水位 10.60m (左岸・右岸) で ある. 測定 No.4 の左岸には, 過去の土石流堆積 物からなる平坦面が発達している. 測定 No.4 の 流下痕跡はこの平坦面に自生するスギの幹に記録 されたもので, 幹の上流側には泥の付着と共に樹 皮の剥げ落ちが観察され, さらに樹皮の剥げた幹 には, 径数ミリメートルの礫が突き刺さり, 削痕

は土石流がほぼ水平に移動したことを示している (図 4). 泥の付着は幹の下流側にも観察された が,その高さは幹の上流側の付着位置よりも低い. この平坦面上には今回の土石流による流木や礫が 点在しているが,平坦面の山際には見られない. 過去の土石流堆積物は対岸斜面にもほんの一部残 っていて,その地表面上には今回の土石流による 流木や巨礫が堆積し,立木も地面の近くは樹皮が 剥げ落ちている.

図4 流下痕跡(測定No.4地点). 樹皮の剥げたところに細礫が突き刺さり, ほぼ水平の削痕が付いている.

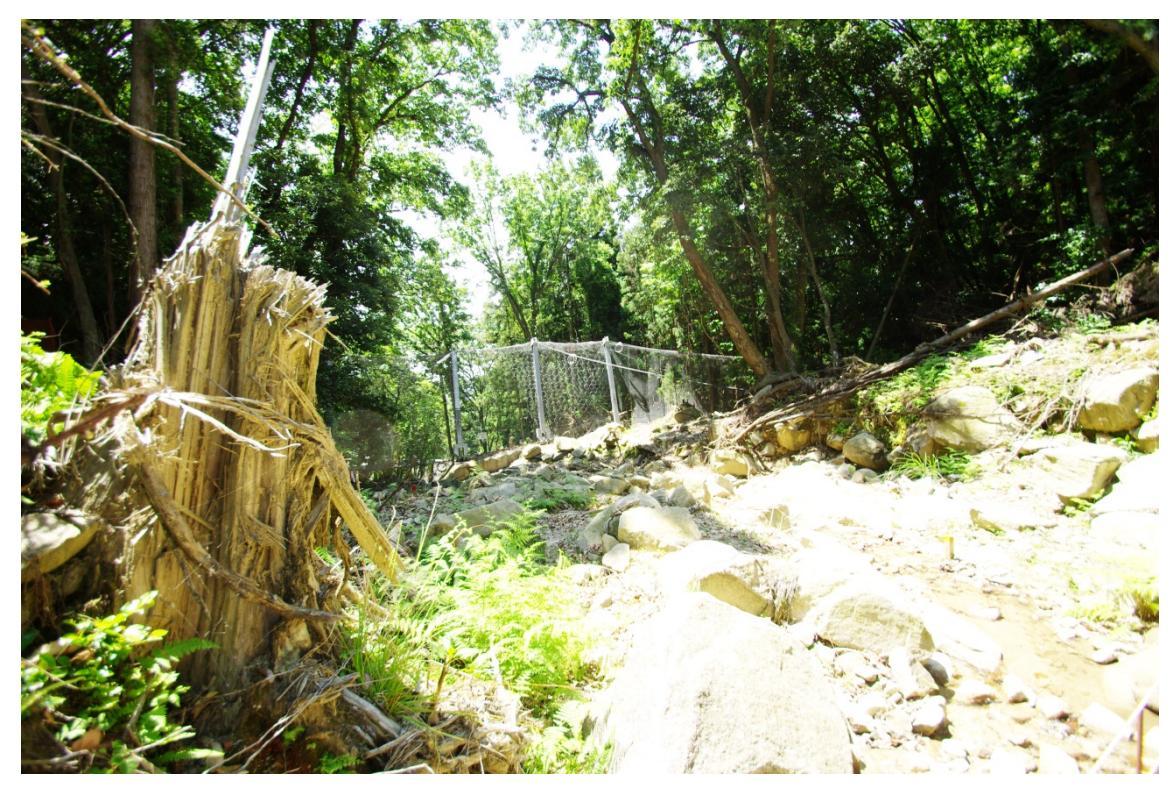
鳥越川本流に入ると、過去の土石流堆積物を 抉った溝の中を土石流が流下したことが、溝の側 壁を削っていることから分かる.流下幅は 10~ 12m 程であるが、洪水位は不明である.河床勾 配が急激に小さくなったために、石礫は堆積した と推察されるが、河床の石礫が今回のものか過去 ものか分かりにくい. 堰堤のポケットには今回の 土石流起源と思われる巨礫や流木が堆積している. 標高 103m の堰堤のポケット内で計った測定 No.6 では,流下幅 32.70m,洪水位 4.20m (左 岸・右岸)である(測定地点は図 1 参照).流下 幅はほぼ溝の幅に等しい. 左岸側の流下痕跡は樹 幹の切断で,切断された樹幹は細かく裂け,その ささくれはやや谷の内側に向かう流れを示してい る(図 5). これを見ると土石流の勢いが落ちた ようにはみえない.

図 5 流下痕跡(測定 No.6 地点). 切断された樹幹は細かく裂け, ささくれはやや谷の内側に向かう流れを示している. 写真の土石流防止ネットは今回の土石流災害後に設置された.

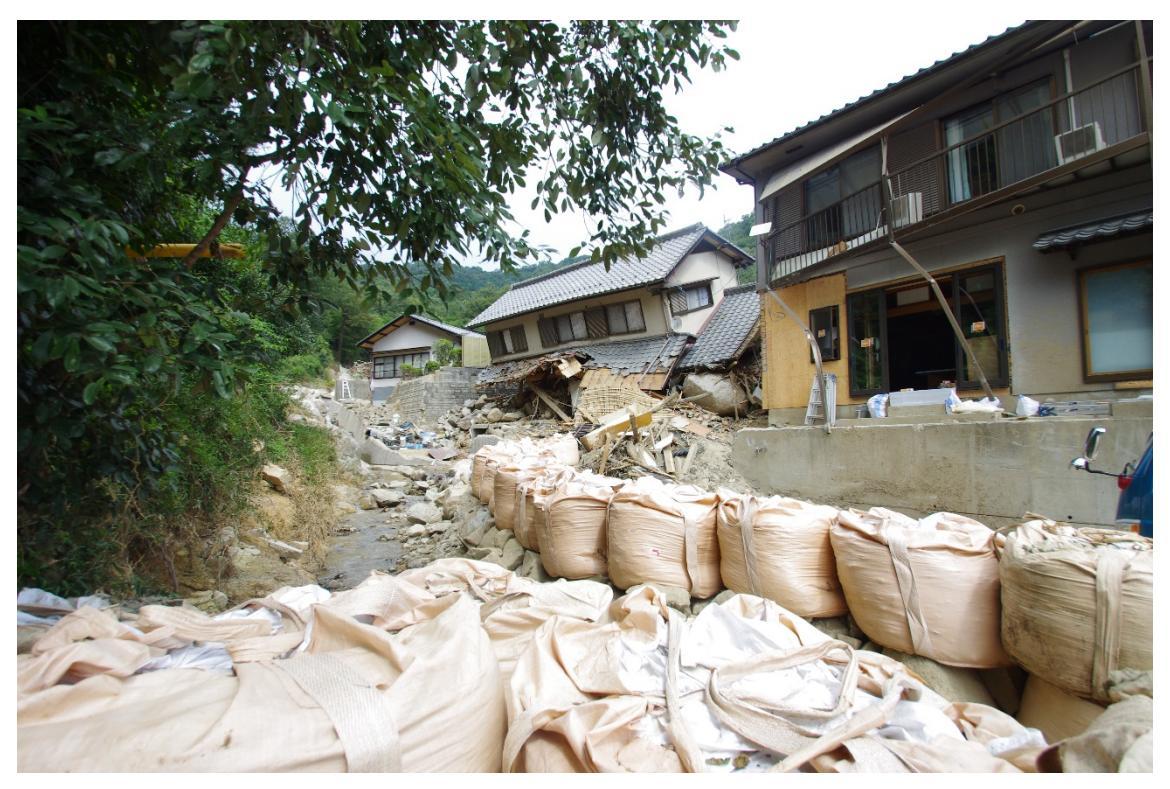
最上流部の住宅は,谷口よりも上流の標高 77m に位置する.谷口に近い標高 64~57m 区間 では,西から張り出した尾根と住宅の間の幅約 12.5m の溝を土石流が流れ,擁壁や住宅の溝側が 破壊され,室内に多量の巨礫が流れ込んでいる住 宅もある(図 6).被災は河床から約 5m 高さま で及んでいる.一方,尾根側では河床付近のみが 被災し,尾根の斜面に自生している樹木には流下 痕跡はみられない.

図 6 谷口に近い標高 64~57 m 区間の被災状況. 左岸側の住宅の一階は土石流によって溝側が抉り取られているが, 右岸側の流下痕跡は河床付近に限られる.

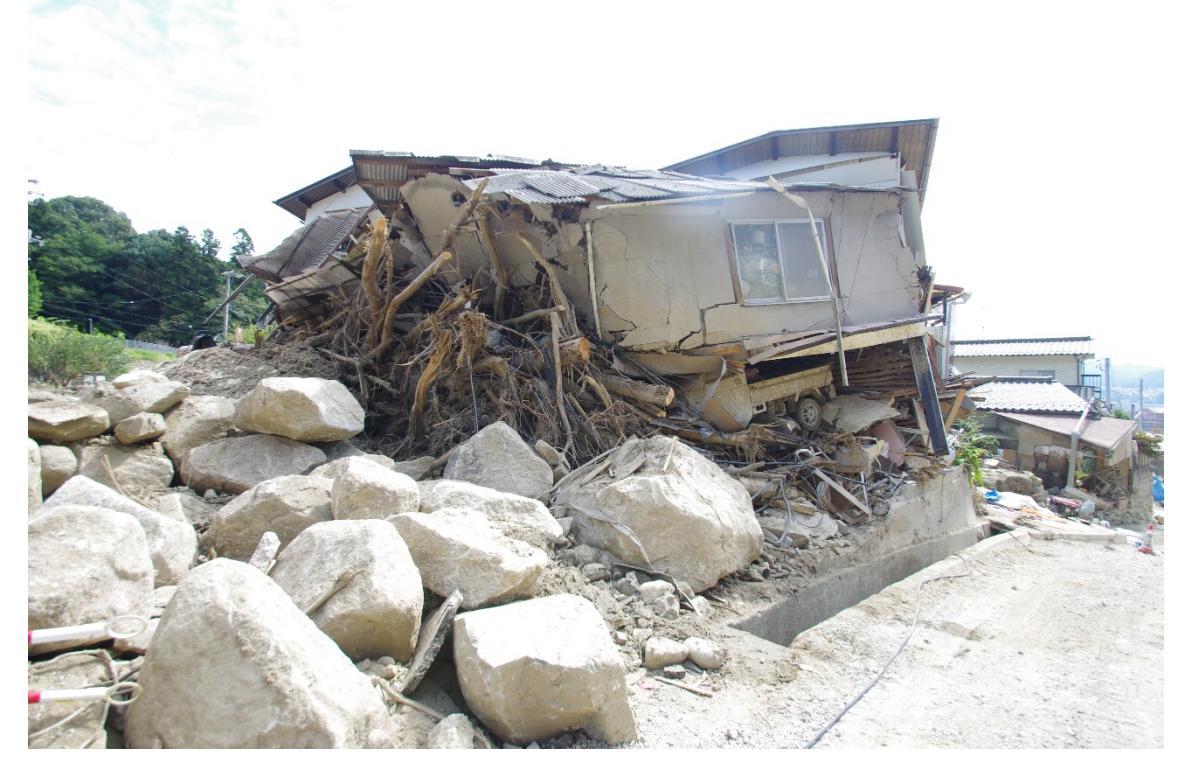
図7 流木および巨礫により破壊された住宅(標高55m).流木が先行し,その後巨礫が押し寄せている.

谷口から出た直後の標高 55~51m の範囲には, 道路の両側の平地に石礫と流木が堆積している. 道路の左側の平地では,まず流木が住宅に押し寄 せ,続いてその背後に石礫が押し寄せている(図 7).押し寄せた流木と石礫で住宅は著しく壊され ているが,住宅を完全に押しつぶして流下するほ どの威力は土石流にはない.

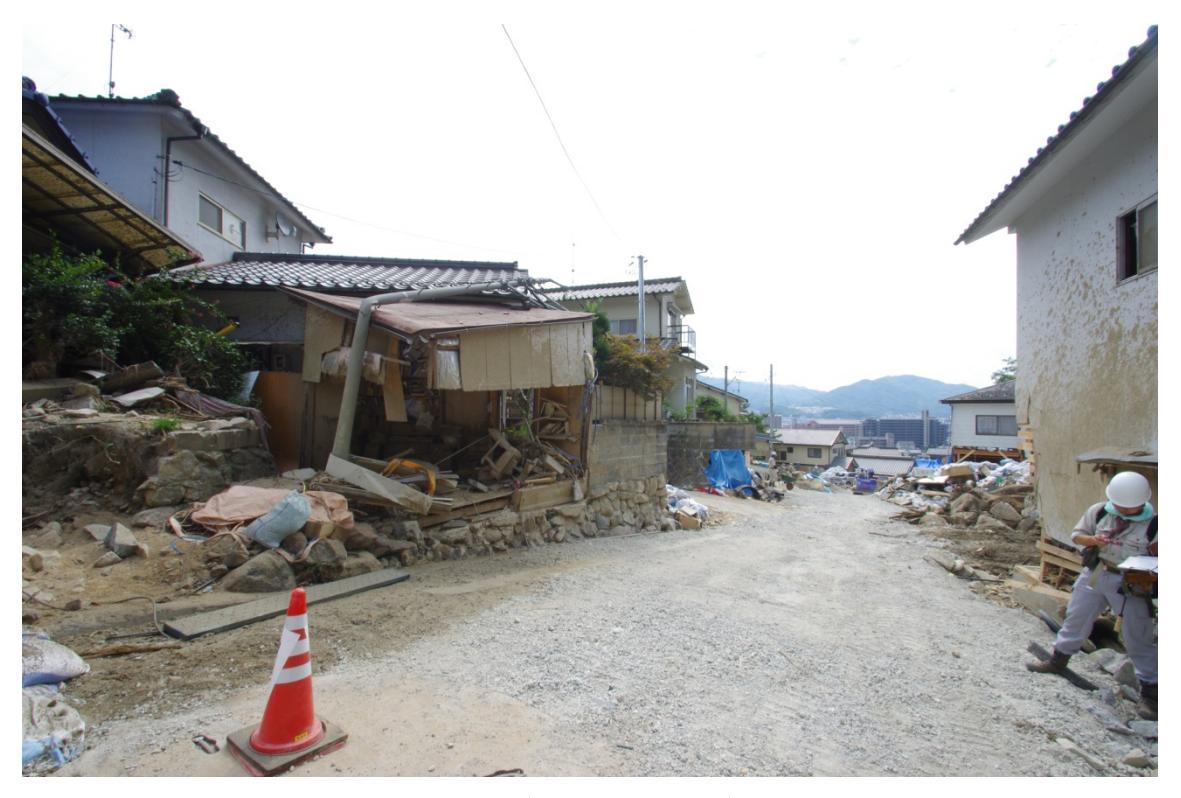
況を見たものである.写真の左手前に写っている 道路の左側の被災住宅では,住宅にもたれかかる 電柱に巻き付いたトタンなどの方向から,室内に 入った土石流が再び道路側から抜け出ていること が分かる.土石流で抉られた石積み擁壁から流れ 出た石材は室内に入ることなく,住宅の手前で止 まっている.ここより下流の宅地でも,ブロック 積み擁壁の道路に面した部分だけが削り取られて いる(ブルーシートで覆われているところ).道 路の右側の住宅でも,道路に面したところが破壊 されている.

図 8 標高 38 m から下流の住宅被災状況. 住宅もブロック積み擁壁(ブルーシートのところ)も道路に面した部分が 被災している. 道路の左側手前の民家は室内に入った土石流が再び道路側から抜け出ている. 土石流の方向は住宅に もたれかかった電柱に巻き付いたトタンなどから分かる. この住宅の上流では石積み擁壁も抉られている.

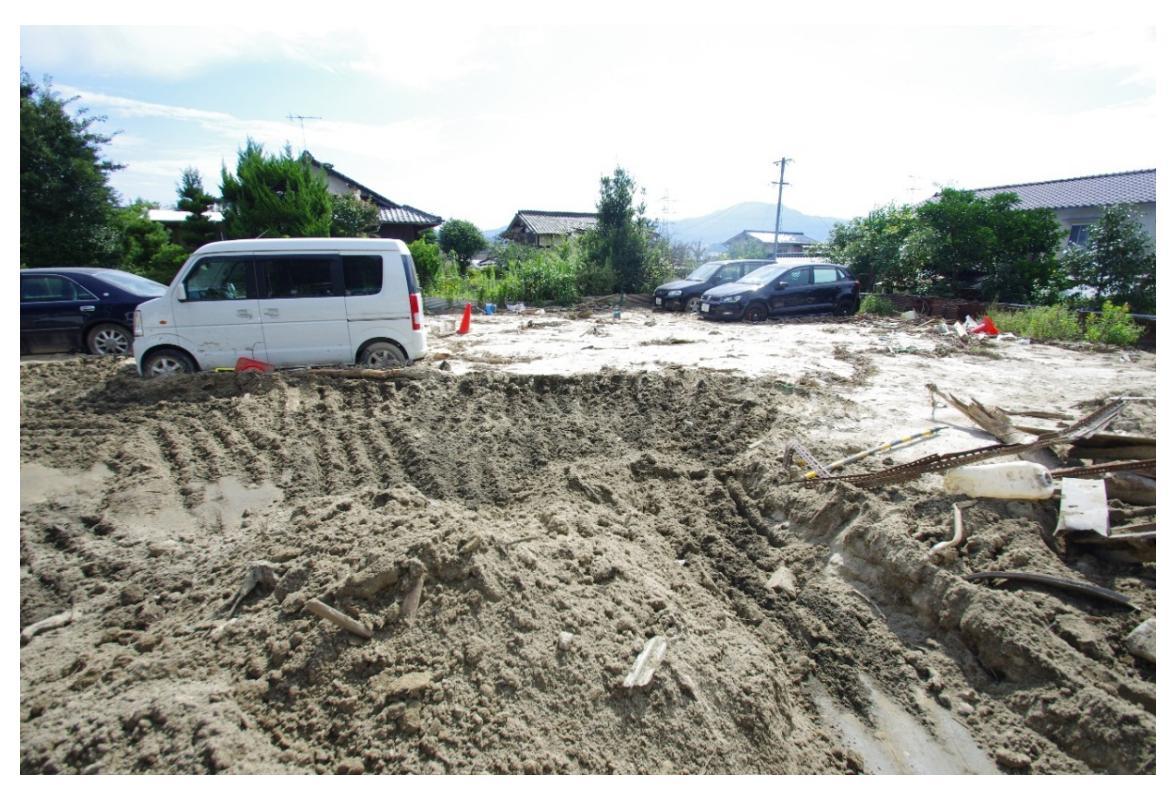
図 9 標高 20~18 m 区間の平坦地に堆積した砂質堆積物. 写真手前では、堆積物の厚さは 1m 以上あるが, 車はそこ まで埋まっていない. 一旦車は流水に浮いたかも知れない.

は砂が堆積している(図 9). 掘削された砂質堆 積物の断面を見ると,層厚は lm 近くあるように みえるが,砂に埋もれている乗用車のタイヤは 20~30cm 程である. 乗用車は土石流で浮き上が った可能性がある.同じ標高に位置する道路の左 側では,土石流で削り取られた石積み擁壁の背後 に,過去の土石流による層構造の発達した砂質堆 積物の断面が現れている(図 10).この付近から, 土石流堆積物の主体が石礫堆積物から砂質堆積物 に移り変わり,流動様式も乱流から層流に変わっ ている.

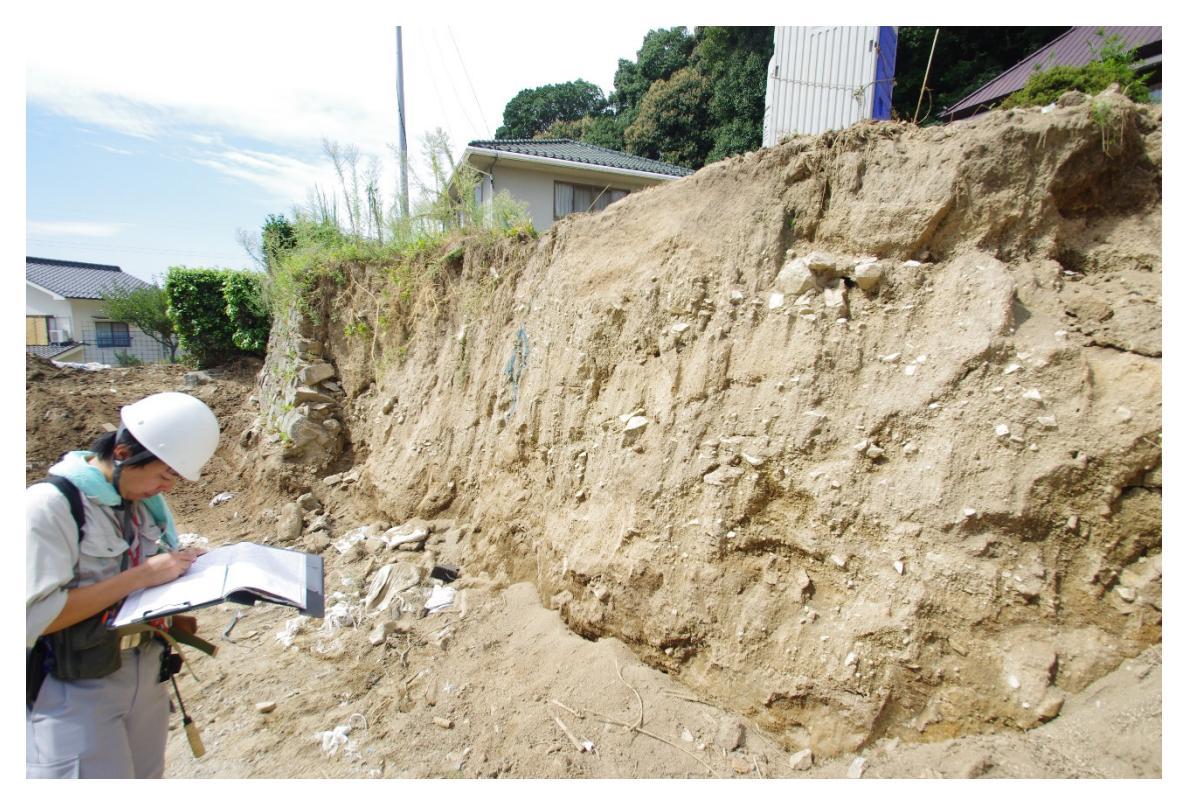
図 10 土石流で削り取られた石積み擁壁の背後に隠れていた過去の砂質堆積物(標高 20~18 m).下流に向かって傾 斜する層構造が顕著である.

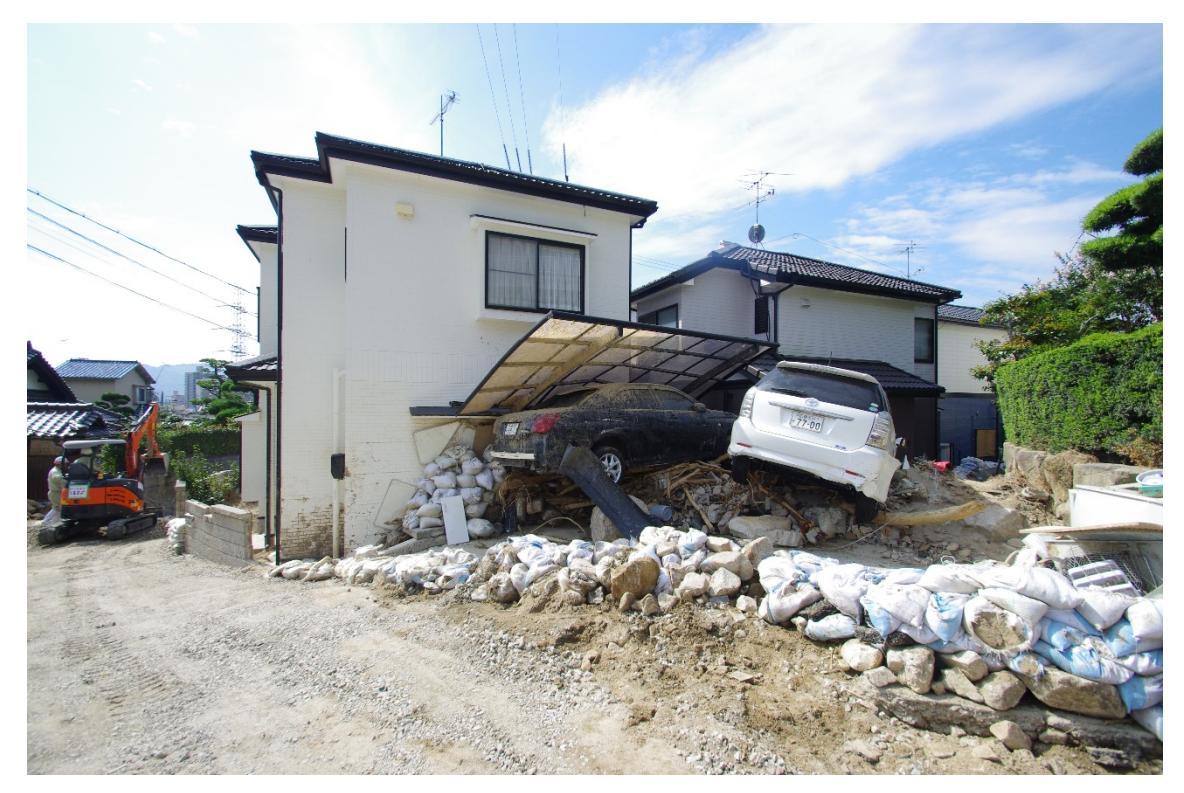
図11 流水で浮き上がった乗用車の下に流れ込んだ流木および石礫(標高15 m).

標高 15m 付近の道路の右側では、石礫が混じ った流木の上に乗用車が乗っている(図 11).地 元の方の証言によると、この乗用車は元々その場 所に駐車していたもので、乗用車が浮き上がった ところに流木と石礫が流れ込んだという.

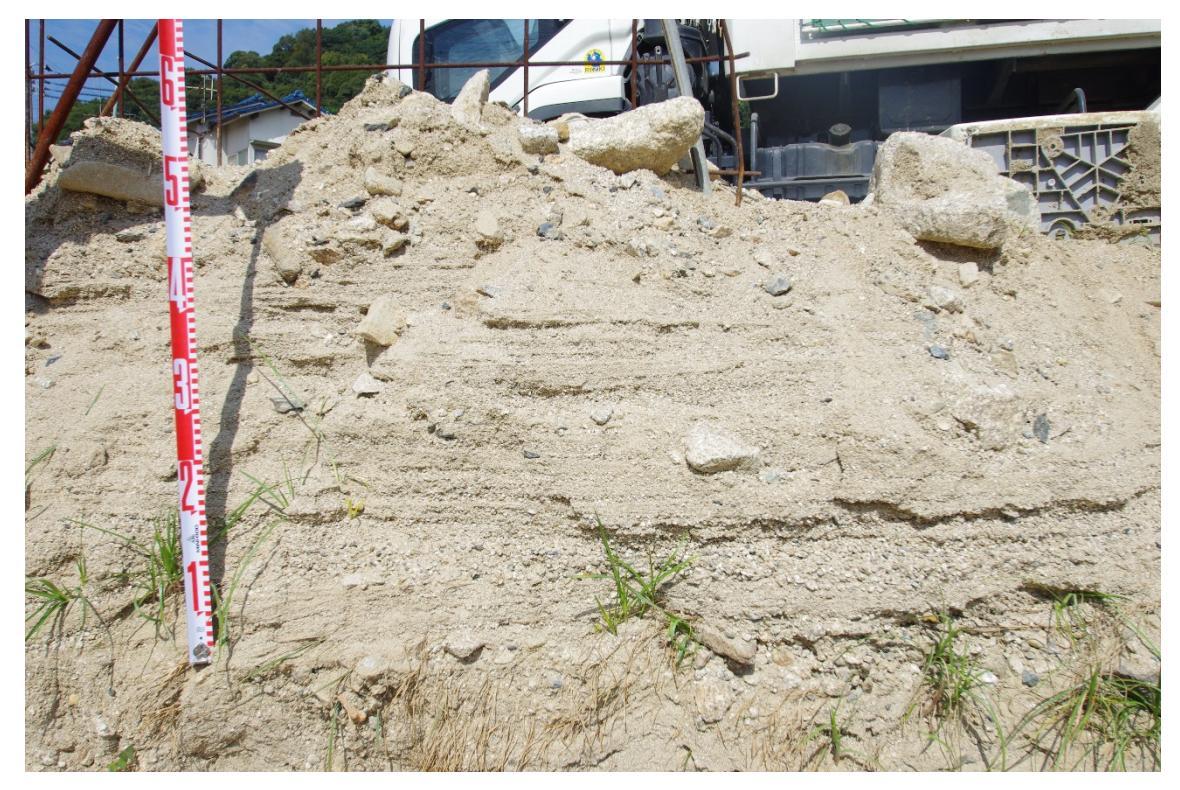
図 12 層構造の発達した砂質堆積物(標高 14~13 m). 過去の砂質堆積物の上位に今回の砂質堆積物が層厚 50~60cm で被っている.

標高 14~13m では,過去の砂質堆積物を被っ て,層厚 50~60cm の砂質堆積物が今回堆積して いる.ともに層構造の発達しているのが特徴であ る(図 12).

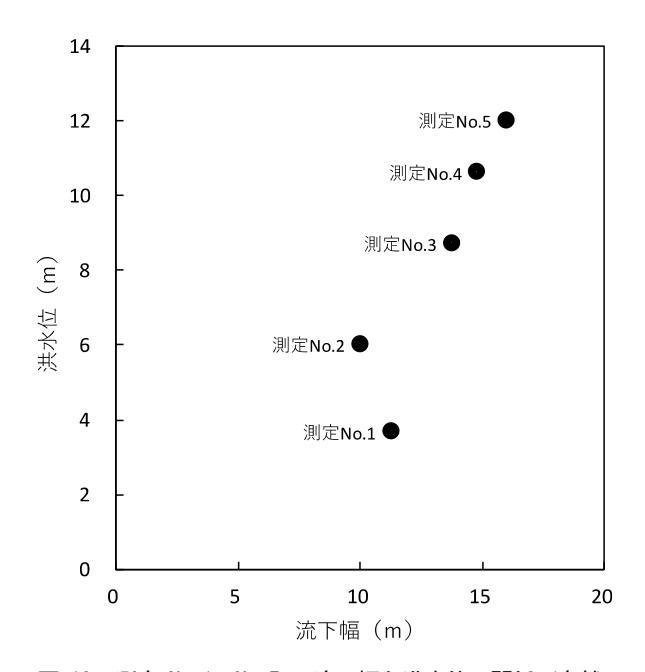
鳥越川左支谷では、下流に向かって流下幅が 広くなると共に洪水位も高くなっている.それぞ れの測定地点で地形が異なっているので、正確で はないが、流下幅と洪水位の関係は、土石流の体 積が下流に向かって増加する傾向があることを示 している.一方、高知県嶺北地方の土石流の記録 では、谷幅が流下幅に当たるとみてよい.鈴ヶ谷 の土石流では、谷幅が広くなるに連れて洪水位は 下がっている.この関係は、土石流の流れが谷幅 に規制されていることを示している.

図 13 測定 No. 1~No. 5 の流下幅と洪水位の関係(鳥越 川左支谷). 下流に向かって流下幅が広くなると共に洪 水位が高くなる.
