タイ王国アユタヤ遺跡における 2011 年大洪水と仏塔測量について

2011 Thailand floods in Ayutthaya historical site and survey measurement of stupas

要旨：世界遺産であるタイ王国のアユタヤ遺跡は、2011年の洪水により浸水被害を受けた。アユタヤは水路に囲まれた港湾都市として栄えた一方、この水路が度重なる洪水を引き起こしたようである。2012年1月と7月の調査により、遺跡内の浸水跡を多数観察できたが、重要構造物の標高は比較的高く、浸水被害を免れたところが多い。また浸水被害を受けた仏塔を対象に、写真測量とトータルステーションを利用した測量作業についても記録する。

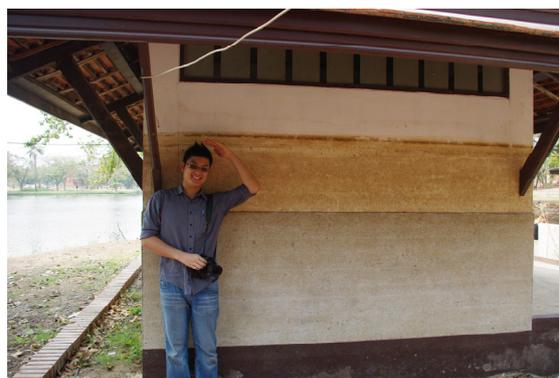
写真1の構造物はマハータート寺の入口近くのトイレである(マハータート寺の位置は図1に示す)。写真の後ろに水路がみえているように、水辺の近くであり、水位は地面から2 m近くまで上昇したことがわかる。一方、写真2は境内での浸水

写真1 マハータート寺の境外の構造物。建物奥には水路が拡がる。水位は2 m以上あがったことが伺える。

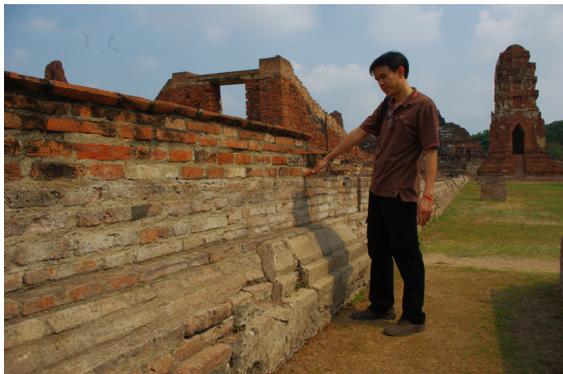
跡である。境内に入るとやや標高が高くなり、浸水高さは地面から1 m程度となる。レンガの色が変わっているのは泥が付着しているものと、塩類が析出しているものの両方である。

写真 2 マハータート寺の境内の構造物。重要構造物を取り囲む壁。ここでの水位は地面から約 1 m である。

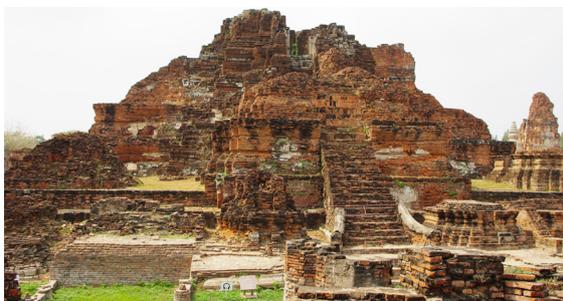
写真 3 は写真 2 の奥に位置するマハータート寺の中心的な構造物である。土台の上の仏塔は既に崩壊してほとんど存在しない。土台の足下には洪水跡がみられるが、仏塔本体は洪水の影響は受けなかったようである。

写真 3 マハータート寺の境内の中心的構造物。土台の上の仏塔は既に崩壊してほとんど存在しない。

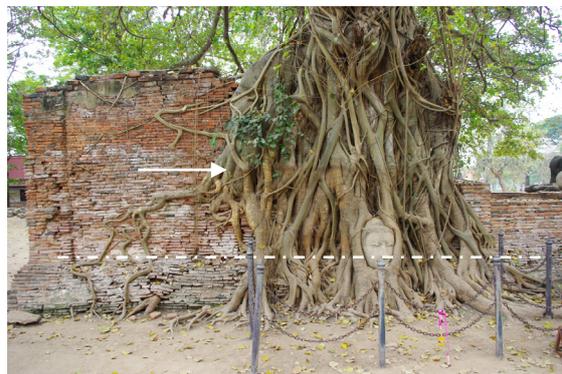
写真 4 はマハータート寺の象徴ともいえる、ガジュマルに取り囲まれた仏像頭部である。売店で売られていたポストカードを参考にすると、写真中の点線まで、地面からおよそ 60~70 cm 高さまで浸水したようである。ところでガジュマルの気根の上部（幹に近い部分）をみると、洪水跡のようなものがみられる。今回の洪水跡よりも 1 m 程度上部に位置する（矢印）。アユタヤ地域は過去に何度も洪水による浸水を受けた記録が残っており、

写真 4 ガジュマルに取り囲まれた仏像頭部。点線が今回の洪水跡。矢印はさらに上部の洪水跡（?）。

近年最大の洪水は 1942 年であり、水位が 5.15 m まで上がって観測史上最高と言われている。今回の洪水の水位上昇は 4 m 前後と言われており（石, 2011）、写真 4 中の上部の洪水跡の高さともおおよそ一致している。

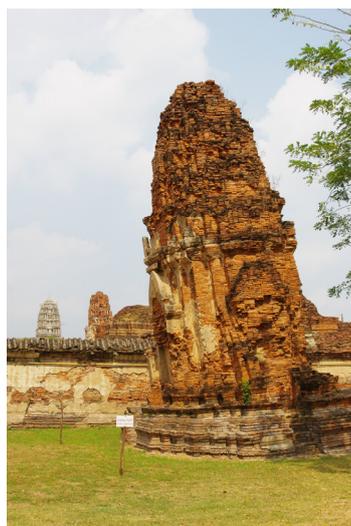
ところでマハータート寺境内の仏塔は傾いているものが多い。傾きの方向は西側のもが多く（写真 5）、マハータート寺の西側にはため池のような水路が存在する。

写真 5 マハータート寺の境内の仏塔群。西側に傾いている仏塔が多く、西側に水路が存在する。

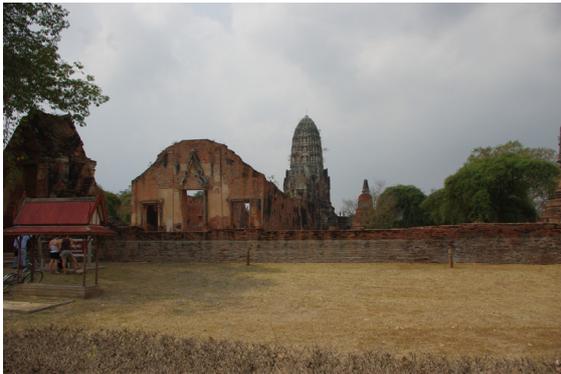
写真6はラーチャブラーナ寺の外からの写真である。お寺を囲む堀には高さ1m程度の洪水跡が残っている。

写真6 ラーチャブラーナ寺の外からの写真。堀には高さ1m程度の洪水跡が残っている。

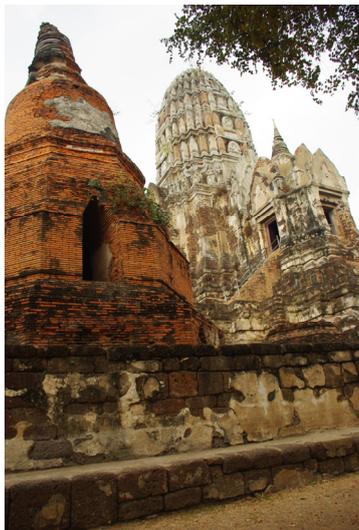
ところが写真6の中心奥に移っている仏塔は基礎が高く、重要構造物に影響はほとんど見られない(写真7)。このクメール式仏塔の内部には小さな空間があり、宝物箱等が安置されていたようである。

写真7 ラーチャブラーナ寺中心の仏塔(右)。右の入り口から内部の空間に入ることが出来る。

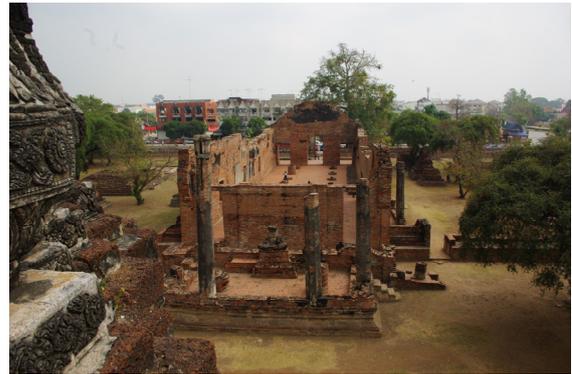
また中心仏塔の隣の構造物も床上まで浸水することは無かったようである(写真8)。しかしいくつかの基礎の低い部分は仏像でも浸水した跡がみられる(写真9)。

写真8 中心の仏塔横の構造物。床上まで浸水はしなかったようである。

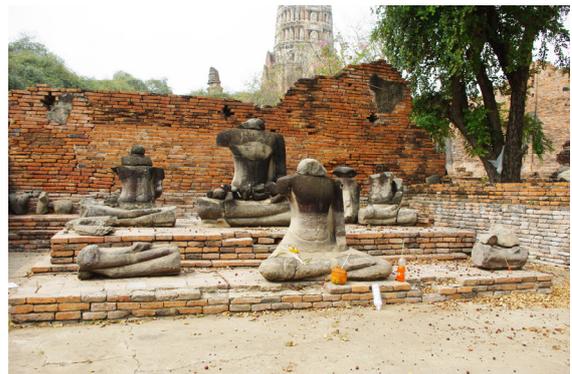
写真9 洪水跡のみられる仏像群。浸水しても一部が欠落しても、仏像は大切にされている。

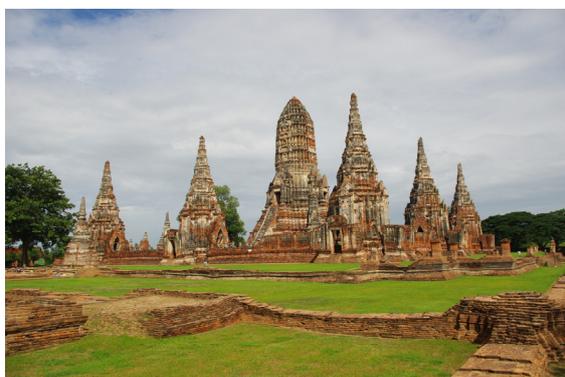
河川に囲まれたアユタヤ歴史公園の外に位置するお寺であり、チャオプラヤー川の畔に位置する。このお寺の中央に位置する仏塔もクメール式建築物である(写真10)。写真10は入り口付近から撮影したものであるが、中心に行くにつれて段階的に土台が高くなっており、中心仏塔は洪水により大きな被害は受けていないようである。ただ

写真 10 チャイワッタナーラーム寺の中心に位置する仏塔群。

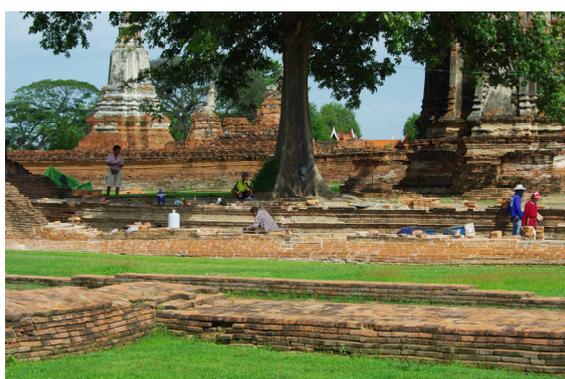
写真 11 チャイワッタナーラーム寺の修復。中心の仏塔と言うよりは、周辺の壁などの修復が主体であった。

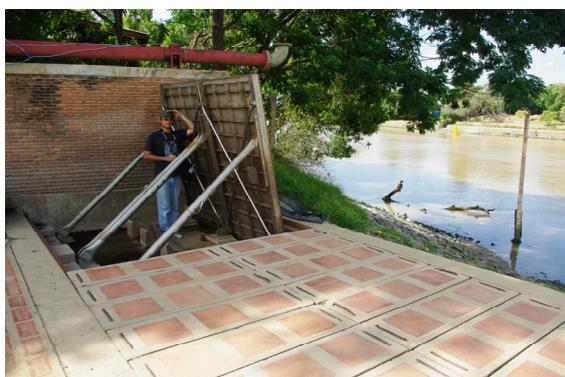
写真 12 チャオプラヤー川横の堤体。写真の左側にチャイワッタナーラーム寺がある。洪水時には鉄板を立てて浸水を防ぐわけである。

が設置されていた。通常は写真手前のように堤体上部として利用されている鉄板であるが、洪水時には堤防の嵩上げに役立つわけである。

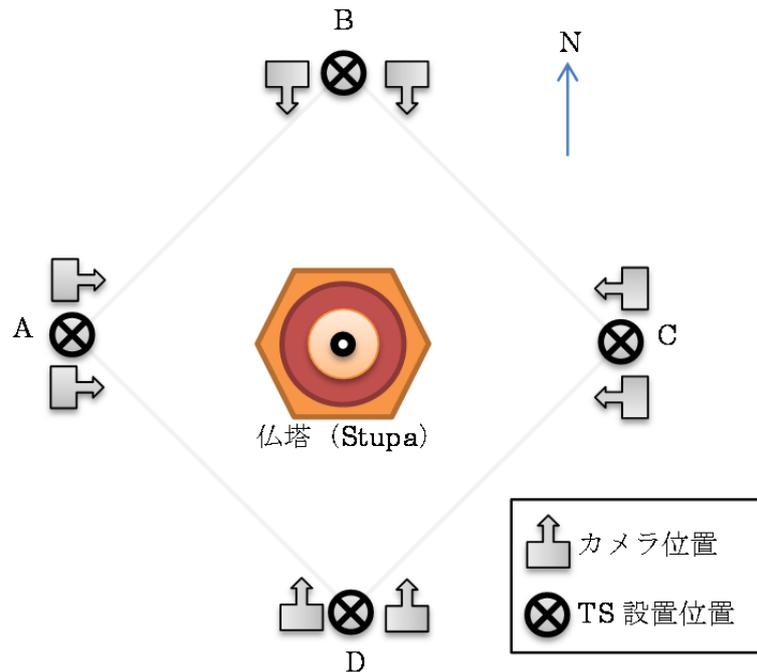
図2 ランカーカーオ寺における4方向からの立体写真撮影とTSによる測量

ランカーカーオ寺の仏塔を対象に、4方向からの写真測量を実施した。実際の作業としては、図2に示すように仏塔を取り囲むように4方向から立体写真を撮影し、A～Dにトータルステーション(TS)を設置し、それぞれの位置から隣の2地点を測量すると共に、立体写真に写し込んだ標定点の測量も行った。ここではTSを設置したA～Dの4地点における、近似的図形調整法を用いた最確値計算を行った。詳しくは測量の教科書(例：森, 2001)などを参照されたい。

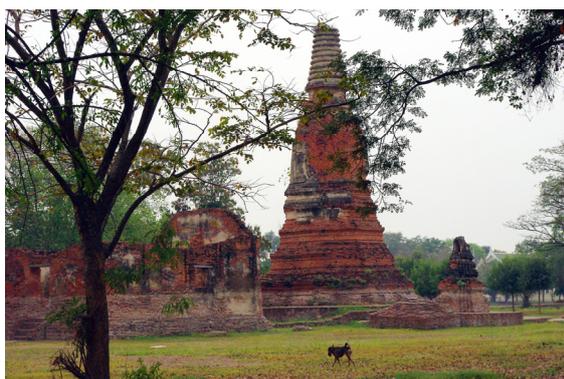
写真 14 ランカーダム寺。基礎には高さ 1 m 程度の洪水跡が残っている。

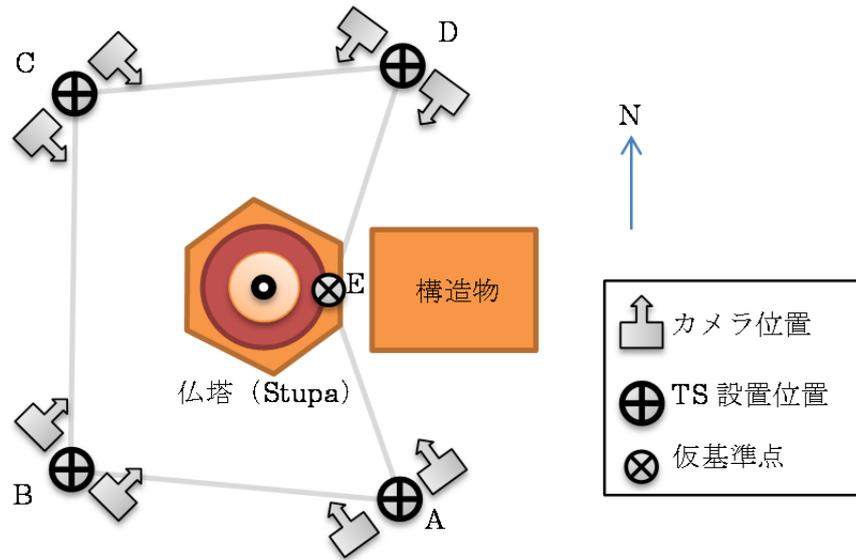
の写真測量を実施した。実際の作業としては、図 3 に示すように仏塔を取り囲むように 4 方向から立体写真を撮影し、A~D に TS を設置し、それぞれの位置から、仮基準点 E を含む隣の 2 地点を測量すると共に、立体写真に写し込んだ標定点の測量も行った。ここでも TS を設置した A~D と仮基準点 E の 5 地点における、近似的図形調整法を用いた最確値計算を行った。なお仮基準点 E にも TS を設置できればよかったのだが、①仏塔の土台と構造物の土台に段差があり TS 設置に十分な平面が無かった、②無理に TS を設置して遺跡の破壊につながることを避けたかった、などの理由から断念した。こちらも詳しくは測量の教科書 (例: 森, 2001) などを参照されたい。

図3 ランカーダム寺における4方向からの立体写真撮影と仮基準点も含めたTSによる測量
