# 岩盤構造物の性能評価における課題

## － 山岳トンネルの地震被害と耐震性 －

### Some Issues on the Performance Evaluation of Tunnel and Underground Cavern - Seismic Damages and Aseismicity of Mountain Tunnel -

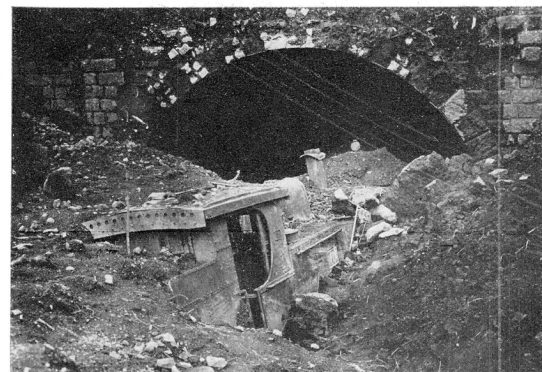
写真 第 百 五 十

図 1 は、寒ノ目山トンネルの被災した坑口の状況を示している。坑口部斜面の崩壊により列車の機関車が埋没している。しかし、石積みで作られ

国有鉄道 熱海線根府川真鶴間國府津起點 7 哩 76 鎧 50 節寒ノ目山隧道國府津方坑口の崩壊列車は上り旅客第 160 列車なり

図 1 熱海線真鶴－根府川間の寒ノ目山トンネルの坑口斜面崩壊（土木学会 HP）。－上り第 116 列車の牽引機関車が埋没した。

た坑門はしっかりその形状を保っており、構造的被害を受けていないように見える。すなわちこの

トンネル被害は、坑口部の構造的被害ではなく、坑口部の斜面が地震により崩壊し、坑口部が埋まってしまったものと考えられる。

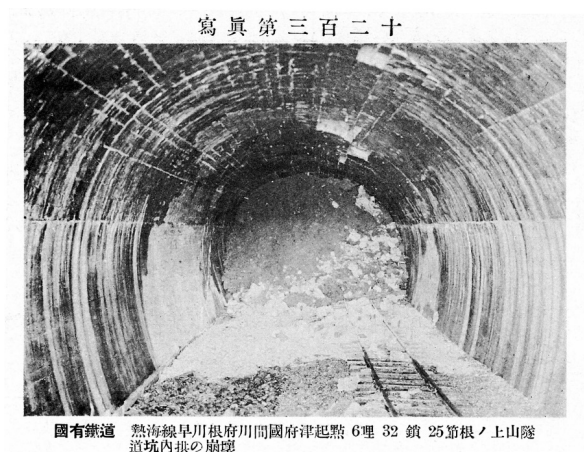
これに対し深刻な被害とされる根ノ上山トンネル、南無谷トンネルでは図2、図3に見るように坑内で大規模な崩落が生じている。この被害形態は、後述する在来工法トンネルで見られる地山崩壊を伴うトンネル被害と同じである。

図2 熱海線早川―根府川間の根ノ上山トンネル坑内の崩落 (土木学会 HP)。

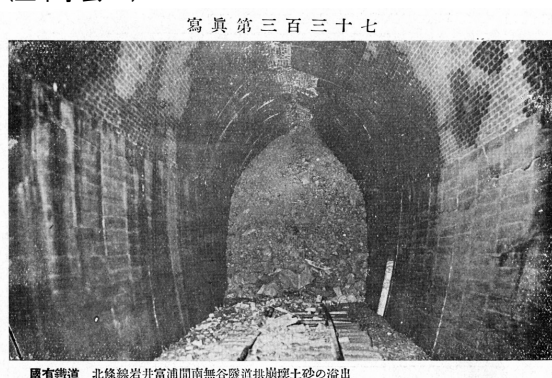
図3 北條線(現在の内房線)岩井―富浦間の南無谷トンネル坑内崩落 (土木学会 HP)。

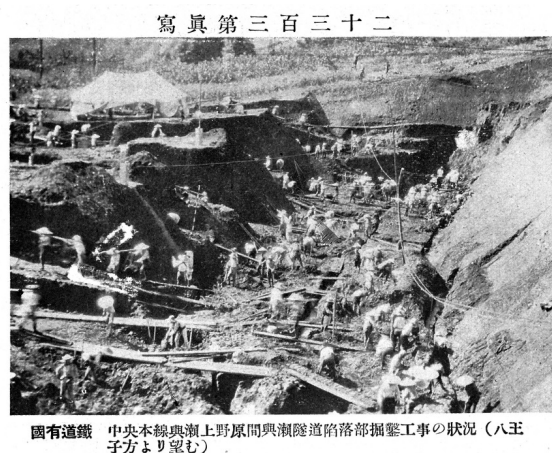
一方、同様に深刻な被害とされる与瀬トンネルに関しては、崩壊したトンネルの復旧工事として開削工事が行われている写真が掲載されている

(図4)。土被りの浅いトンネルのかかなりの区間にわたって大規模な崩落が生じたと思われる。

図4 中央本線奥瀬上野原間の与瀬トンネル陥落部掘削工事 (土木学会 HP)。

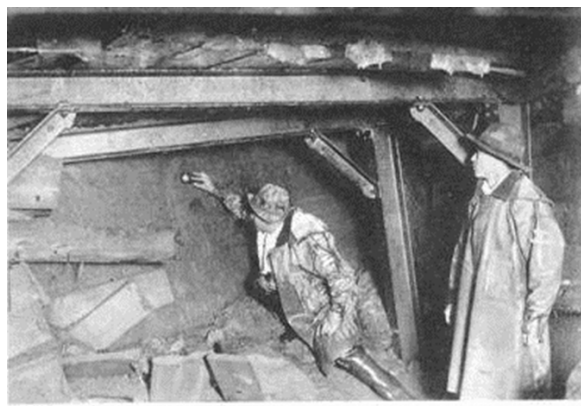
地震後の調査で多くの断層が明らかになったがその中で最大の丹那断層は長さ約35kmで上下に2.4mずれ、北へ2.7m移動したと報告されている。この断層は、東海道本線(現・御殿場線)の新線(現・東海道本線)用に建設中の丹那トンネルと交差しており、図5に示すように大きなずれにより導坑断面は完全に閉塞されている。これは断層変位によるトンネル被害の典型である。この断層のずれにより、本来直線で計画されていた丹那トンネルは、断層の前後で掘り直しされたため、わずかながらS字を描いて完成したそうである。

図5 1930年 北伊豆地震における断層変位による丹那トンネル導坑内の喰い違い（神戸大学付属図書館新聞記事文庫）。

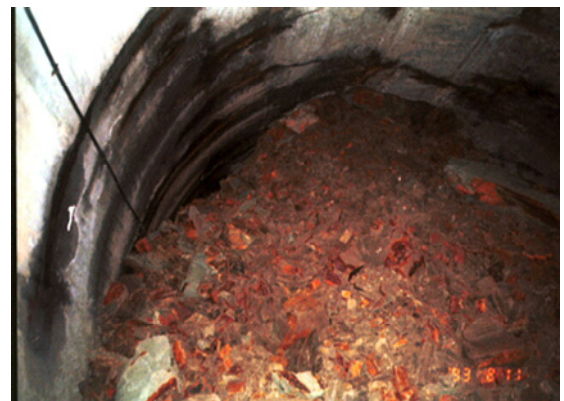
図7は金沢地方気象台が地震の翌日2/8に行った被害調査時の木ノ浦トンネル崩落箇所である（気象庁，1995）。一方，図8は金沢大学による被害調査で示された木ノ浦トンネルの崩壊状況（2/11）（1993年2月7日能登半島沖地震被害状況報告），図9は復旧に関する国田らによる報告で示された崩壊地点の断面図（国田，1993）である。これらを見ると地震発生直後の2/7の崩壊土砂の幅は5m程度，高さはトンネル断面高さの1/2程度であるが，2日後の2/9には大きく広がり，2/11には図8の写真に示されるようにトンネル天端に達するまでに崩壊規模が拡大している。

図8 木ノ浦トンネル崩落状況（1993年2月7日能登半島沖地震被害状況報告）。

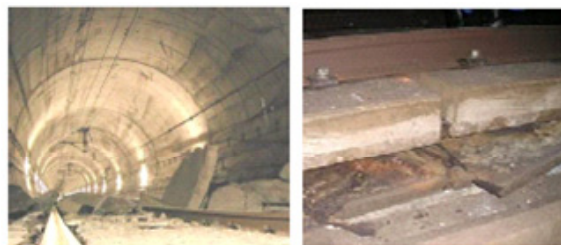
図 3-3 魚沼トンネル被害状況（195k080m 付近）

土木学会（土木学会トンネル工学委員会，2005）や長岡技術科学大学による地震被害調査によれば、JR東日本の上越新幹線のトンネルでは、浦佐—長岡間にある堀の内トンネル（全長3.3km）、魚沼トンネル（全長8.624km）、妙見トンネル（全長1.459km）、滝谷トンネル（全長2.673km）の4トンネル全てで被害を受けた。この内、堀の内トンネルと滝谷トンネルは一部のコンクリート落下のみであった。これに対し妙見トンネルでは、コンクリート落下の他中央通路に亀裂が入るなどの被害が生じた。また魚沼トンネルでは図10に示すようにアーチ・側壁コンクリートの崩落、路盤コンクリート・軌道スラブの浮き上がり、中央通路の損傷などの大きな被害が生じた。

写真-1 魚沼トンネル被害状況

図 10 中越地震による鉄道トンネル被害例（土木学会トンネル工学委員会）。

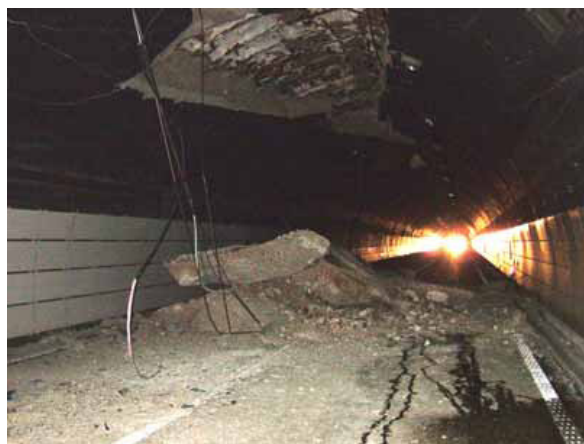
図 11 国道 17 号川口町和南津トンネルコンクリートの剥落（H16.10.24 撮影，国土交通省北陸地方整備局道路部による）。

一方道路トンネルでは、国道17号の和南津トンネルが、図11に示すような覆工コンクリートの一部崩落という大きな被災を受けたが、詳細な調査

の結果大規模な補修は必要なく、供用しながらの復旧が可能と判断され、支保工の設置と吹付コンクリートにより補修が行われた。これらの被害写真を見る限り、覆工は崩落しているものの、その個所の覆工背面地山は安定しており、覆工背面地山の崩壊は生じていない。すなわち、このようなトンネル被害は地震時の大きな地山変位に対して覆工コンクリートが耐えられなかったことによって生じたと考えられる。

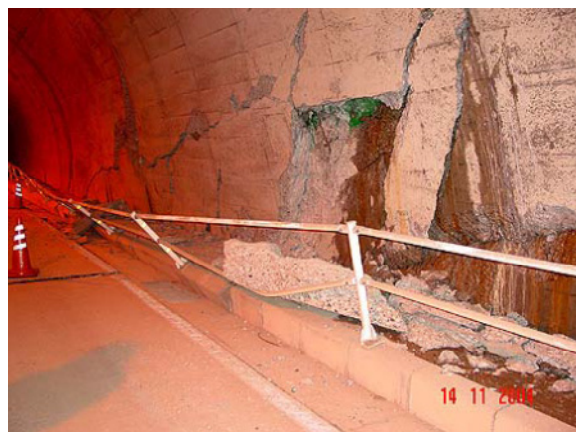
これに対し次に示す木沢トンネルでは、南北方向を向いた全長305mのトンネルの北側坑口から35mの区間を除いた全線にわたって大小様々なクラックが生じている（土木学会トンネル工学委員会，2005；真下，2005；土木学会，2005）。特に被害の大きいところでは図12に示すように側壁が大きく崩落している。このような被害形態は珍しく、しかもトンネルがNATMによって施工されていることから、その被害のメカニズムについて詳細な検討が行われている（土木学会トンネル工学委員会，2005；森・土屋，2005）。

木沢トンネルは、トンネル軸線の測定の結果、北側ではトンネル軸線直角（東南東）方向に、反対の南側ではトンネル軸（南南東）方向に大きく

変位している。すなわちこのトンネルは北側坑口から80mの地点から南側は南南東方向からの大きな側圧を受けるとともに、同時に南側坑口からトンネル軸線方向に引っ張られている。その相対的な引張り量は約1mにも達している。このような木沢トンネルの被害について、森・土屋（2005）は「地すべり性の地塊移動」が、小長井ら（2010）は「地盤のすべり」が原因と推定している。

図12 木沢トンネル被害状況（土木学会，2005）。

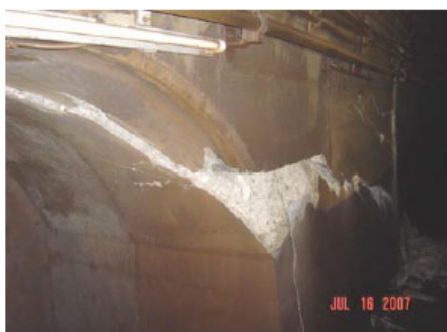
マグニチュードは新潟県中越地震と同じであるが、被災地域にあった道路、鉄道、水路などのトンネルの被害は少なかった。土木学会トンネル工学委員会の調査報告書（土木学会トンネル工学委員会）によれば、調査対象とした20のトンネルの内、大規模な補強・補修を必要としたトンネルは4、それ以外で補修・補強を必要としたトンネルは1、補修・補強を必要としなかった軽微な被害が1であった。これらのトンネルはいずれも在来工法で施工されており、補修・補強を必要としたトンネルの主な被害は、覆工コンクリートの剥落、圧ざ、せん断ひび割れ、引張ひび割れ、側壁コンクリートの損傷、打継ぎ目の食違いや目開き等であった（図13）。

写真 3-3 第一米山トンネル  
（側壁コンクリート損傷状況）

図13 第一米山トンネル被害状況（土木学会トンネル工学委員会，2008）。

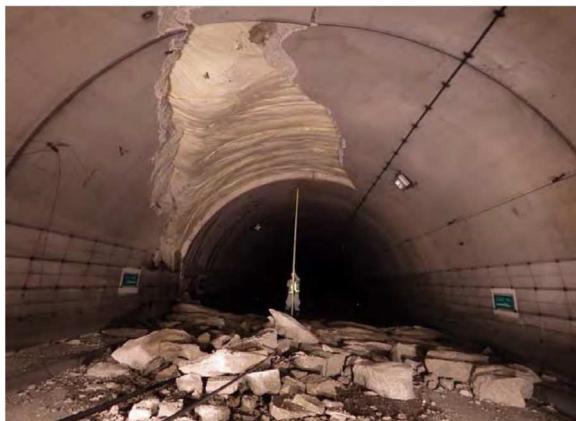
そして、この地震においても震源断層近くの山岳トンネルの被害が生じている。熊本地震を引き起こした断層の一つである布田川断層帯からおおよそ 0.5～1.5km の距離にある俵山トンネルは、全長 2,057m 上下各 1 車線の道路トンネルである。このトンネルでは図 14 に示すように覆工コンクリートの大規模な崩落が発生している。

図14 俵山トンネルの被害状況（熊本県HPより）。
