# 熱海市の逢初川土石流災害の地形・地質的背景

木村克己  
深田地質研究所

The topographical and geological background of the debris flow disaster  
on July 3, 2021 in the Aizome River, Atami city, Shizuoka Prefecture

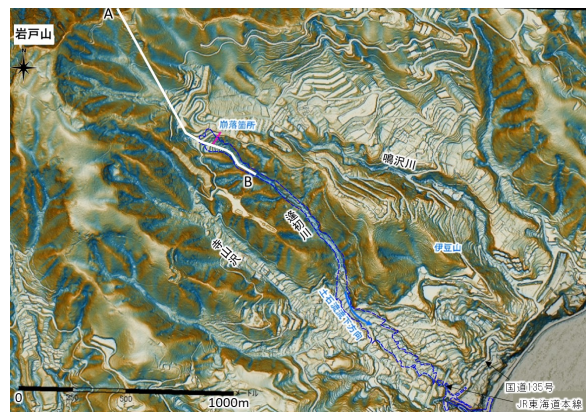
図 3 静岡県熱海市伊豆山付近の立体地図 (朝日航洋(株), 2021a) 2019 年 6 月 LP 計測データによって作成。図中に青破線は逢初川の土石流流下範囲を示す。

逢初川周辺の立体地図を図 3 に、3 次元イメージを図 4 に、逢初川の縦谷断面図を図 5 にそれぞれ示す。

岩戸山の東縁は特徴的な径 400m の半円形状の輪郭線を描き、その斜面は上部で傾斜 45°の急斜面をなし下方に凹んだ形状の谷型斜面を形成している (図 3, 4)。谷型斜面には直線上にのびる 1 次谷が発達し、その下方の標高 450~350m にかけて傾斜 12~15°の緩斜面が広がる。以上の地形的形状は、岩戸山東縁の急斜面が古い滑落崖で下方の緩斜面の堆積物はその崩落堆積物であること

鳴沢川はこれらの緩斜面を下刻しているが、地理院の標準地図によれば、標高350m付近の遷急点から上流は埋立前の谷底は浅く、南に隣接する逢初川との分水界との比高も低い。上流部は2009年6月までに宅地造成で埋め立てられ（静岡県，2021a：資料8-3）、作業道が通る標高400m付近では分水界と造成地との比高差がない状態に変化している（図3）。そのため、鳴沢川上流部の表流水が逢初川に流出する可能性が指摘されたが、静岡県（2021a）は、地表調査でその量は限定的であると評価している。

谷口からは、東南東方向に海岸線まで平均10°の急な勾配で（図5）、開析谷底を流下している（図4）。谷口から下流部は市街地化し、伊豆山神社道－JR 東海道本線間は暗渠となっている。土石流発生箇所は、逢初川の標高347～400mの源頭部を埋めた盛土分布域であり、その流域は4.6万m<sup>2</sup>と狭い（図3；静岡県，2021b：資料9-5）。寺山沢は、岩戸山南方の尾根に源頭部をもち、その上流部は急峻なV字谷をなし、標高200mから海岸線にかけて、幅200～300m、平均勾配10°の土石流扇状地を形成している（図3、図4）。扇状地の両縁は左支流の逢初川と右支流の河谷に沿って開析谷が刻まれている。

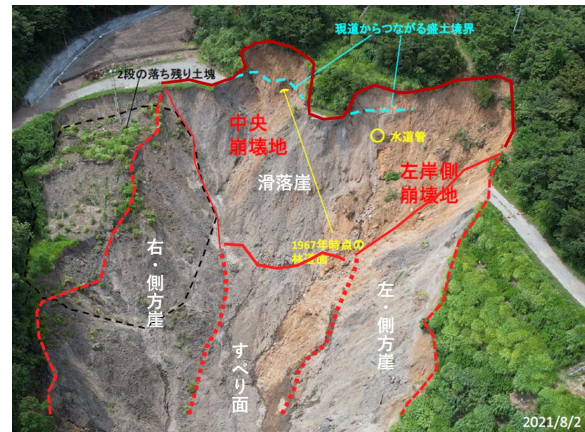
図 13 逢初川崩壊箇所上部の斜め写真（静岡県，2021a：2021 年 8 月 2 日撮影）斜面崩壊の輪郭構造を追記。それ以外の文字・記号は原図中のもの。

崩落は，以下の観察事実から，滑落崖，側方崖，すべり面という輪郭構造を形成して発生した可能性が高い。地形の形状を考慮して輪郭構造の区画を図 12 と図 13 に示す。

崩落面は，作業道に沿った円弧状を呈し，2021 年 7 月期の縦断面（図 10）の B-D 間で平均傾斜は 30°を示す。崩落面は図 13 の写真に捉えられているように，表層の大半が崩土で覆われたり崩れたりしているが，所々に盛土や火山岩類が露出している（小山，2021a,b；静岡県，2021a,b）。右岸の「2 段の落ち残り土塊」と記された範囲は，2 条の谷傾斜約 60°の正断層で土塊が下方にずれた状態を明確にとどめ，断層面は作業道に平行して湾曲してい

る（図 13）。このような正断層の形状は，滑落崖全体の姿勢に符合している（図 12）。

黒色盛土層が露出し（図 13A；静岡県，2021b：資料 11-4, 11-11, 11-13），中央崩壊地の滑落崖（図 13）では、その下盤（山側）に褐色の盛土層が露出していることが観察できる（静岡県，2021b：資料 11-3）。
