2008年岩手・宮城内陸地震で発生した荒砥沢スプレッドの 地すべり構造と運動像

脇田 茂¹・横山俊治²

Landslide structure and moving picture of the Aratozawa Spread induced
by the Iwate-Miyagi Nairic (inland) Earthquake in 2008

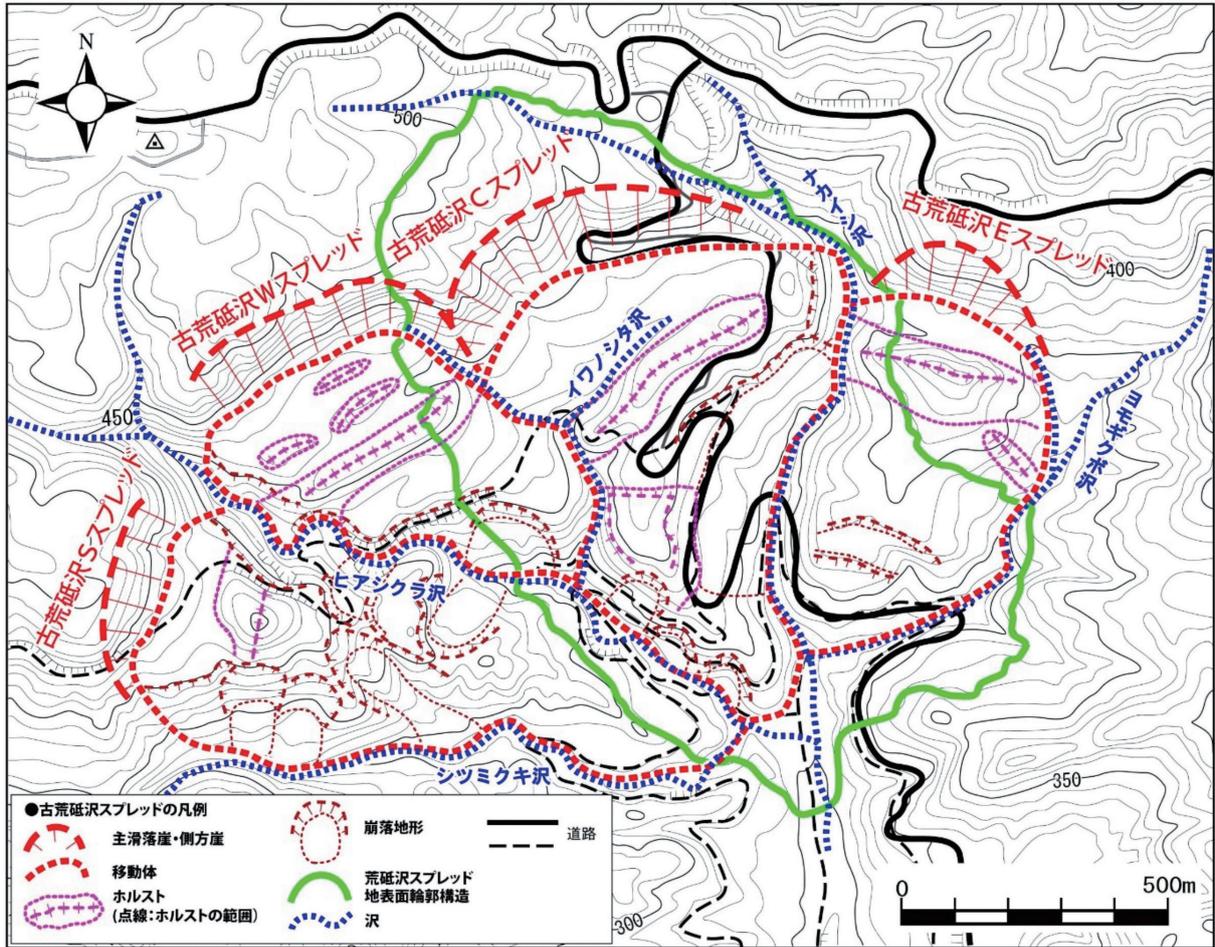
図1 荒砥沢スプレッドの分布を重ねた古荒砥沢スプレッドの分布図
(平成2年発行の国土地理院 1/25,000 地形図に加筆).

荒砥沢スプレッドは、二迫川上流の荒砥沢に建設された荒砥沢ダム貯水池の上流域で発生した。発生場所は、栗駒山(標高1626.5m)の南麓にあたり、標高300~500mの緩斜面が広がっている。荒砥沢スプレッド発生の2年前に国土地理院により撮影された縮尺1/20,000のモノクロ空中写真「TO-2006X, C6:6~8」を判読すると、この緩斜面には、荒砥沢スプレッドに先行する地すべり地形が4箇所存在していることが分かった(図1)。

いずれの地すべり地形にも、ホルストとグラーベンの存在を示唆する尾根と谷の配列が見られる。ホルスト・グラーベンは、スプレッドを特徴づける構造であることから、4箇所の地すべりはスプレッドであると判断し、西から古荒砥沢Sスプレッド、古荒砥沢Wスプレッド、古荒砥沢Cスプレッド、古荒砥沢Eスプレッドと命名した。

スプレッドの地表面輪郭構造を重ねた図1から推測する。

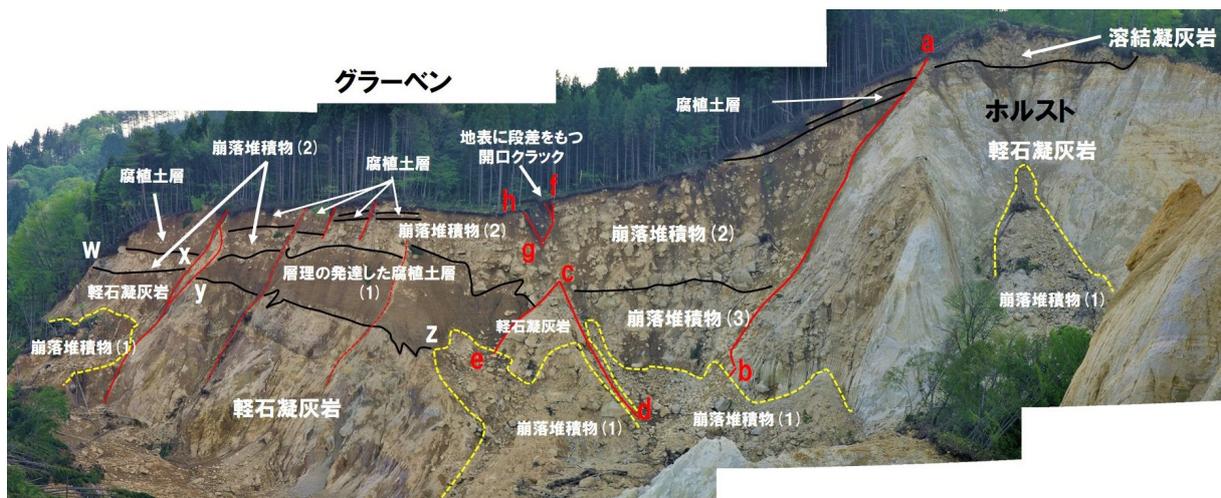
写真1 古荒砥沢 W スプレッドのホルスト・グラーベンの地中内部構造。
赤色実線：ノンテクトニック断層，黒色実線：地層境界，黄色破線：崩落堆積物 (1) の分布境界

古荒砥沢Wスプレッドでは、第三期の崩落によってホルスト・グラーベン構造の断面が露出した(写真1)。この露頭は、荒砥沢スプレッドの地中内部構造を考える上でも貴重な情報になった。

写真1の右端(北側)は軽石凝灰岩とその上位の溶結凝灰岩からなるホルストで、断層a-bを挟んで南側がグラーベンである。グラーベン堆積物は、軽石凝灰岩の頂部に堆積している。断層a-bと断層c-dによって深く陥没したところには、崩落堆積物(3)が堆積している。軽石凝灰岩の頂部のy-z面上には、層理の発達した腐植

土層(1)が堆積している。腐植土層(1)の存在は、沼沢の存在を意味し、地すべり活動に休止期があったことを示している。崩落堆積物(2)が腐植土層(1)や崩落堆積物(3)を被覆して堆積している。w-x面のところでは崩落堆積物(2)が直接軽石凝灰岩上に堆積している。また、グラーベン堆積物を切る断層も存在する。地表に段差を形成した断層f-gと断層h-gがつくる開口亀裂は、今回の地震動で発生したものである。また、崩落堆積物(1)は、第三期の崩落で形成された崖錐堆積物である。

グラーベン堆積物の産状は、スプレッドは同じ場所で繰り返すことを示している。

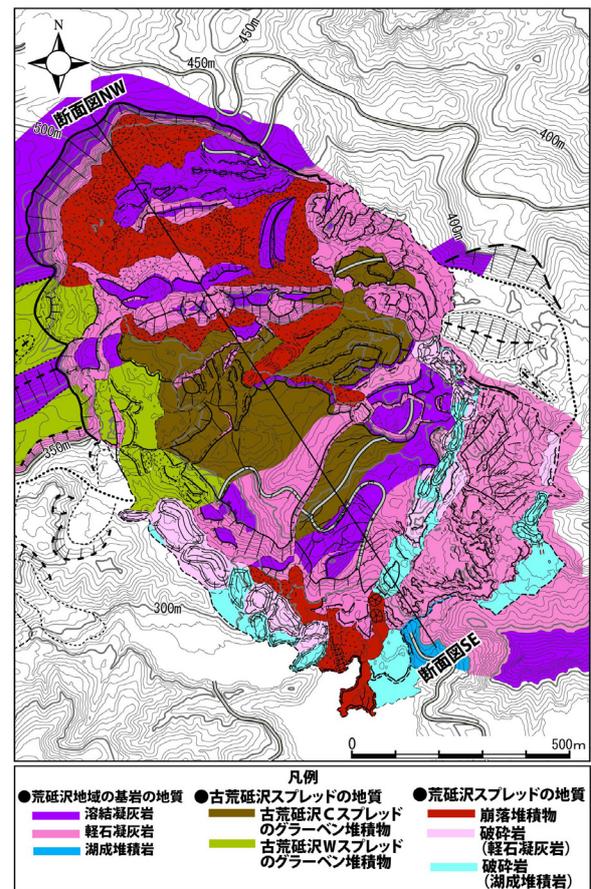
図 2 荒砥沢スプレッドおよび周辺の地質図。

図2は荒砥沢スプレッドの地質図である。荒砥沢スプレッドの地質は、栗駒山の南部に広がる栗駒山南麓カルデラ内に堆積した湖成堆積岩および火山岩である。下位にシルト岩・砂岩の互層を主体とする湖成堆積岩が分布し、それを被って軽石凝灰岩、さらにその上位に溶結凝灰岩が分布する(大場ほか, 2009)。湖成堆積岩と軽石凝灰岩は上部中新統小野松沢層とされている(通商産業省資源エネルギー庁, 1976; 北村ほか, 1986; 地質調査所栗駒地熱地域地質図編集グループ, 1986)が、溶結凝灰岩の帰属については意見が分かっている。また、フィッション・トラック(FT)法による年代測定値から、小野松沢層の地質年代が更新統になる可能性もでてきた(大場ほか, 2009)。

湖成堆積岩は荒砥沢スプレッドの下位層準に広く分布しているが、露頭は荒砥沢ダム湖の北東端付近に限られる(図2)。

軽石凝灰岩は、湖成堆積岩を被い、荒砥沢スプレッドをはじめ広い範囲に分布している(図2)。主要な岩相は、数cm~数10cmの軽石を含む塊状の軟岩である。針貫入試験による一軸圧縮強度は0.05~0.21MPaで、湖成堆積岩よりも小さいが、固着力が大きく、湖成堆積岩のように細かく割れるのではなく、大きな岩塊になる。このような軽石凝灰岩の岩盤特性がホルスト・グラーベン構造の形成を可能にしている。

荒砥沢スプレッドの主分離崖では、層厚 50m の溶結凝灰岩が軽石凝灰岩を被って露出しているが、移動体内では 10～20m と薄い (図 2)。

一方、グラーベン Gc の地質は、西半部の地質を東に延長したものになっている (図 2)。分離崖は高く、ホルスト f とグラーベン Gb の両方を

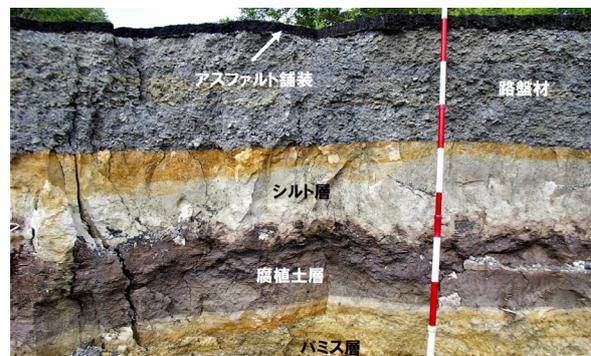
写真 2 古荒砥沢 C スプレッドのグラーベン堆積物 (沼沢成堆積物) の岩相。

荒砥沢スプレッドの中央部には、古荒砥沢 C スプレッドのグラーベン堆積物が広く分布している (図 2)。その多くは、数 10cm の溶結凝灰岩の岩塊からなる崩落堆積物であるが、一部では、沼沢に堆積した砂層やシルト層、パミス層、腐植土層からなる細粒堆積物 (写真 2) の存在も確認されている。

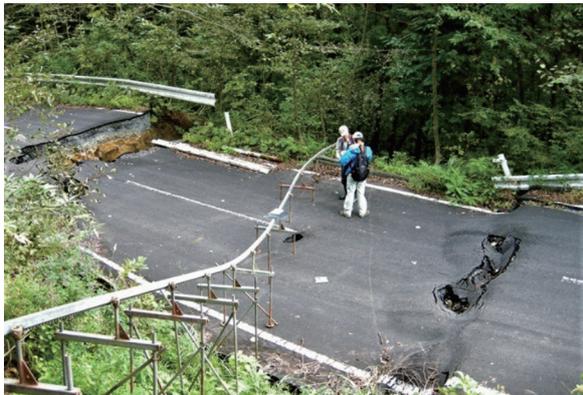
写真3 二つの引張り亀裂の間に生じた幅の広い陥没地形。

道路を横切って森林内に連続する亀裂は、しばしば地盤の陥没を伴っている (写真 3)。この

ような亀裂は、スプレッドの形成に関係しているかも知れない。

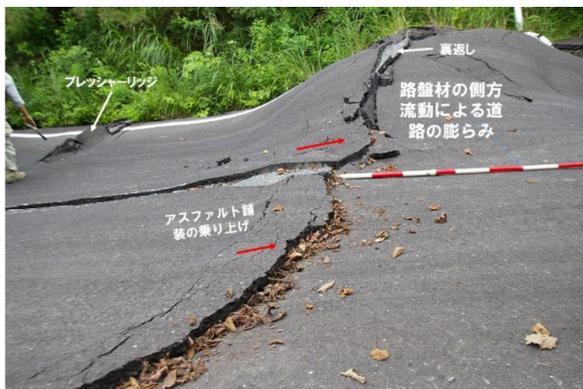
写真4 アスファルト舗装の剥離・衝突・プレッシャーリッジと路盤材の側方流動。

アスファルト舗装は，その下の路盤材との間で剥離しやすく，はじめの揺れで互いに離れたアスファルト舗装が，次の揺れでは反対方向に滑動して衝突することがある．荒砥沢地すべりでは，衝突が激しく，一方のアスファルト舗装の上に乗上げたり，プレッシャーリッジを形成したりしている（写真4）。

ていることが多い（写真4）．路盤材と地下水が流れ出している亀裂もあり，側方流動が路盤材の液状化によるものであることを示唆している。

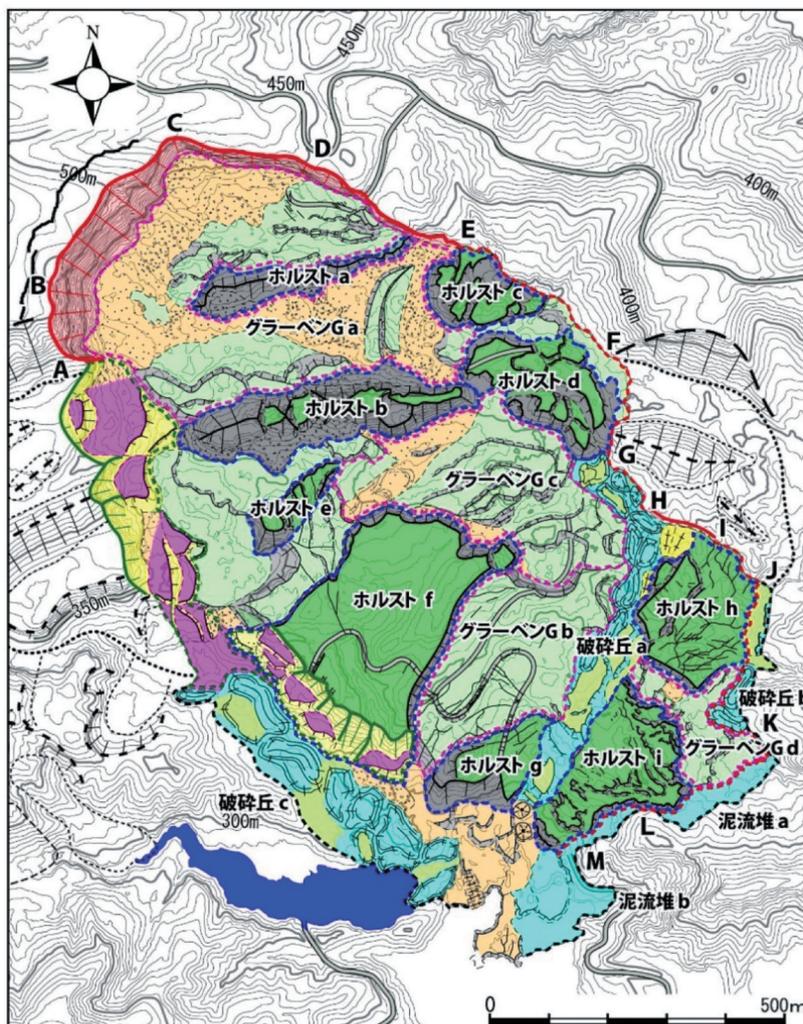
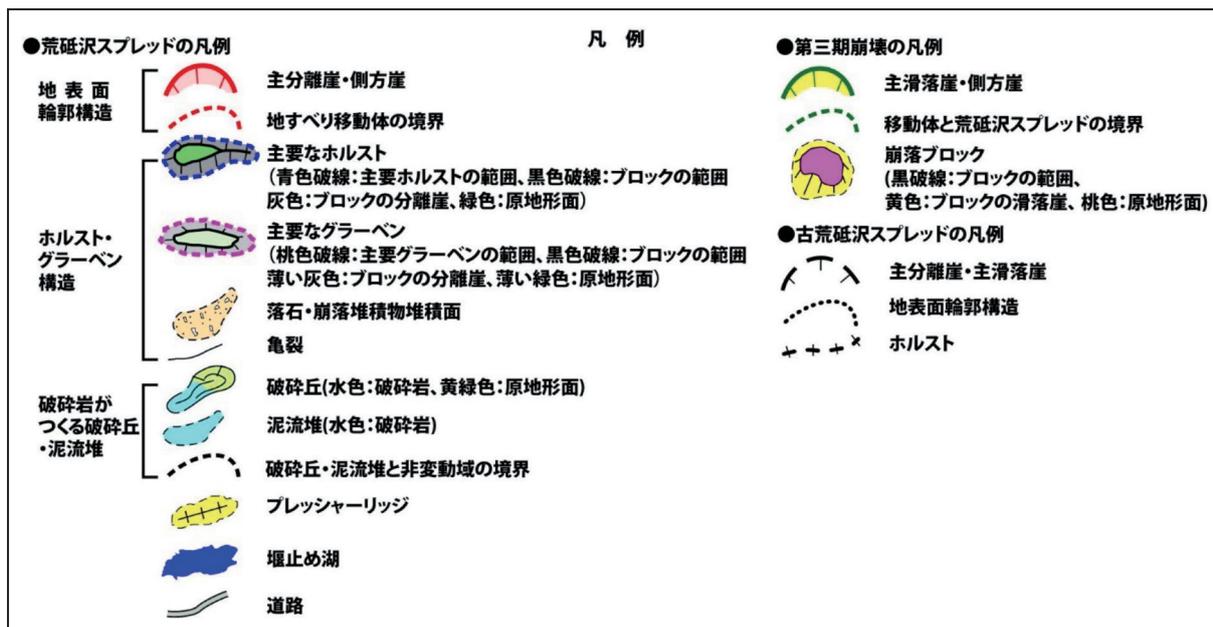
図3 荒砥沢スプレッドおよび周辺の空中写真判読図。

国土地理院6月15日撮影の縮尺1/10,000のカラー空中写真「CTO-2008-3, C6:13～14」と，アジア航測株式会社6月16日撮影の縮尺1/8,000のカラーデジタル空中写真「C1:0012～0017, C2:0042～0049, C4:0108～0113」を使用して，荒砥沢スプレッドの空中写真判読図（図3）を作成した。

A点からE点にかけて明瞭な崖が発達している．その内，B点からC点に向かって北東方向に延びる崖が，荒砥沢スプレッドの主分離崖である（図3）．主分離崖の長さは約330m，高さは最大150mである．A点からB点までが右側方崖，C点からE点までが左側方崖となる．

左側方崖から時計回りに地表面輪郭構造を見ていく．左側方崖の高さは急激に低くなり，約50mから数mになる．D点を過ぎると，左側方崖はナカイシ沢から外れ，方向も東南東から南東に変わる．

E点を過ぎると，明瞭な崖が形成されているところは限られる．E点で，ホルストcが側方輪郭構造に接し，非変動域の地盤よりも高くなっている．F点からG点では，ホルストdが，古荒砥

沢 E スプレッドの側部に衝突し、地表面輪郭構造の方向が南に変わる。G 点から J 点にかけて、地表面輪郭構造は、古荒砥沢 E スプレッドを切断し、古荒砥沢 E スプレッドの地盤が荒砥沢スプレッドの末端部を構成する。

J 点から M 点では、荒砥沢スプレッドの先端が最大 50m の高さまで対岸斜面に乗り上げ、対岸斜面との間に谷が形成されている。尾根に乗り上げた L 点では、谷中分水界が形成され、谷中分水界を境に谷の流下方向が変わっている。

荒砥沢スプレッドを特徴づける地表面内部構造は、ホルスト・グラーベン構造と、地中から抜け出した破碎岩がつくる破碎丘や泥流堆である(図3)。

図3では、荒砥沢スプレッドにおける代表的なホルストを9箇所、グラーベンを4箇所抽出して示した。写真5は、それらのホルストとグラーベンの分布を図示した斜め空中写真である。

破碎丘や泥流堆が集中的に分布するところが3箇所ある(図3)。

大場氏が目撃したように、荒砥沢スプレッドの停止直後から、主分離崖や側方崖、ホルストの分離崖で落石や崩落が発生している。その中で注目されるのは、右側方崖を破壊した崩落群である（図 3）。

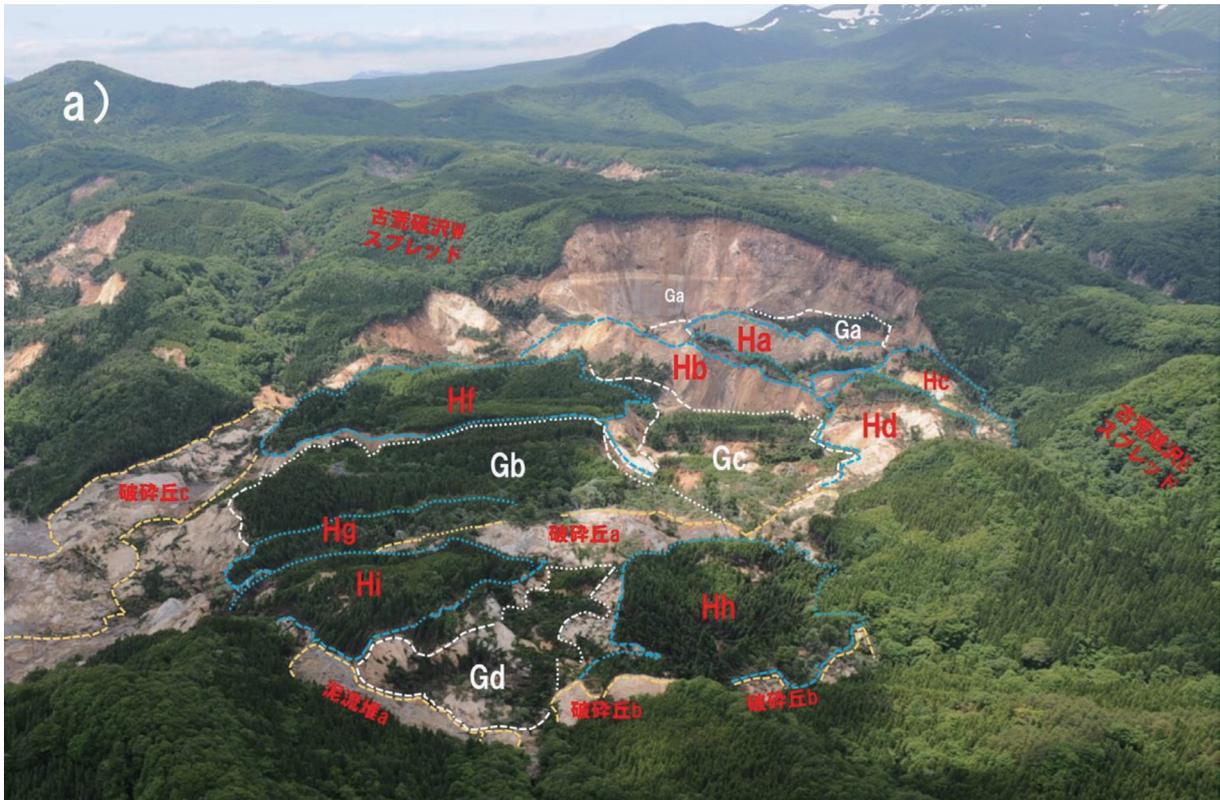
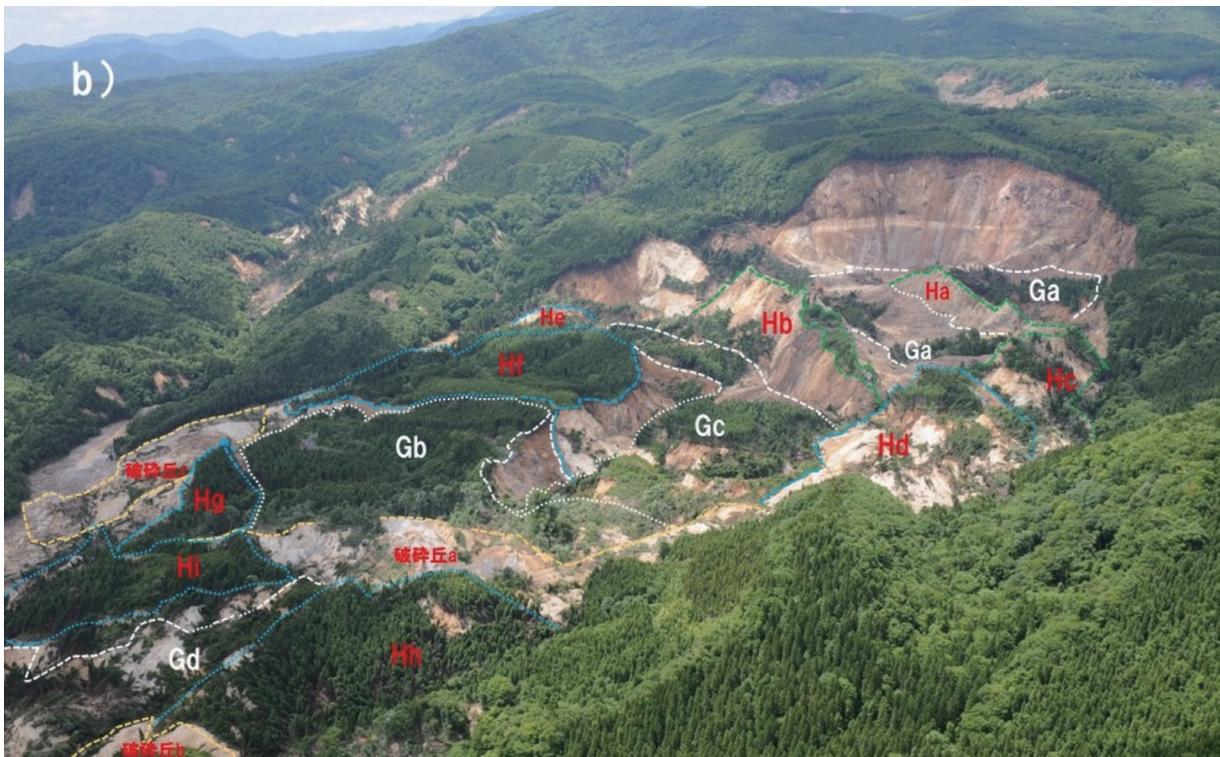
写真5 荒砥沢スプレッドを構成するホルスト・グラーベンの分布（井口隆氏提供の空中写真に加筆）。a：南東上空から撮影，b：東上空から撮影。Ha～Hi：ホルストa～ホルストi，Ga～Gd：グラーベンGa～グラーベンGd

ホルストaは東西に伸びた山形の形態をもち、南北両側が分離崖になっている。ホルストの長さは370mで、分離崖の高さは西ほど高く、15～20mある。西端の分離崖には、南に30°傾斜した溶結凝灰岩と軽石凝灰岩の岩相境界が露出している。ホルストbは、東西に伸びた山形の形態をもち、南北両側が分離崖になっている。ホルストの長さは500mで、最高地点の高さは60mに達する。ホルストbの主たる地質は軽石凝灰岩である。頂部の原地形面の直下には溶結凝灰岩が分布している。ホルストcは、原地形面とともにいくつかのブロックに分断されている(写真5-b)。

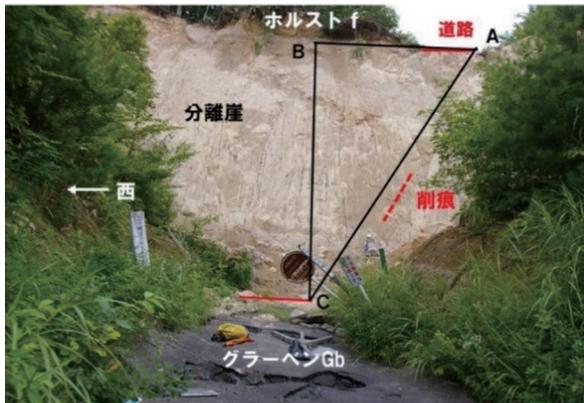
写真 6 ホルスト f とグラーベン Gb の境界の分離崖。

北西に面したホルストfの分離崖は高さ5m程度である。ホルストfの南東側の分離崖(写真6)は、グラーベンGbとの境界をなし、分離崖の高

さ (B-C) は 16.2m で、グラーベン側の道路は西に 7.73m (A-B) 横ずれしている。分離崖に付着した流入粘土に刻まれた削痕 (方位 SW4°, プランジ 50°) から、グラーベン Gb の地盤が西

に移動しながら陥没したことが分かる。また、この分離崖は、古荒砥沢 C スプレッドのホルストの南側の分離崖が再活動したものである (写真 7)。ホルスト g の北側の分離崖が、グラーベン Gb の南の境界である。この分離崖に付着した流入粘土に刻まれた削痕 (方位 N, プランジ 36°) と、測定地点のホルスト g の高さ 14.5m から、ホルスト g は、西に 19m 移動しながら上昇したと判断した。ホルスト g の分離崖の高さは東に向かって低くなり、分岐している。

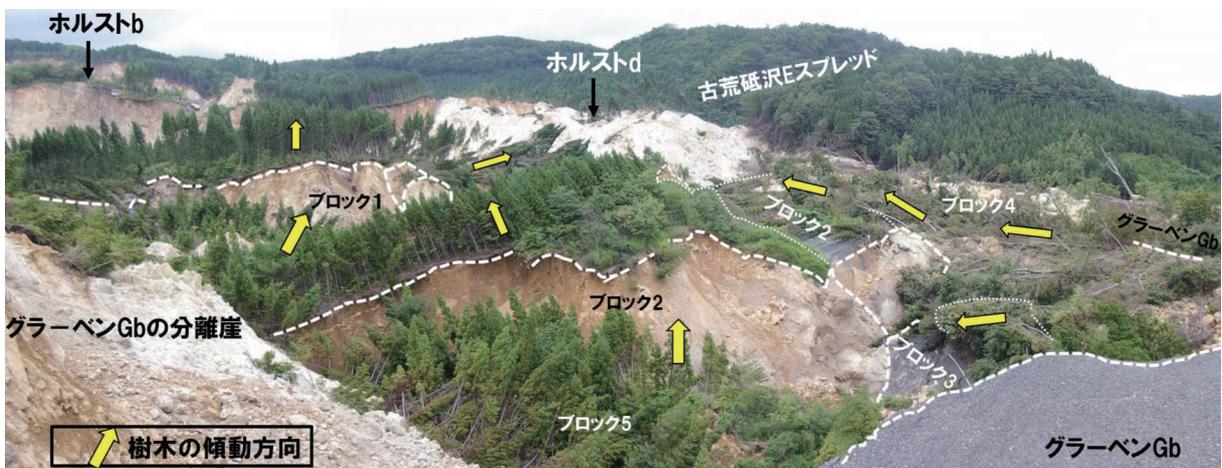
写真 8 グラーベン Gc 内部のブロック群の動き。

グラーベン Gc の内部は多数のブロックに分断されていて、樹木の傾動方向や道路の傾きから、各ブロックは様々な動きをしているのが分かる(写真8)。

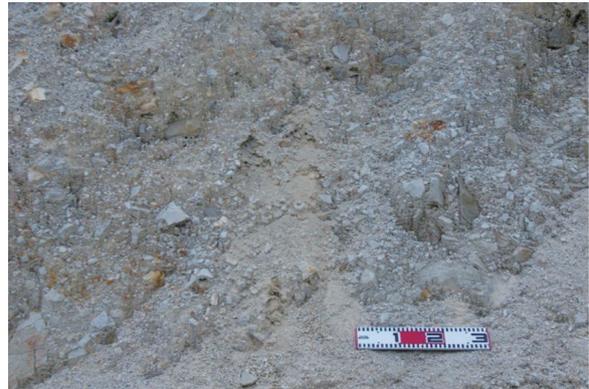
写真9 湖成堆積岩起源の破碎岩。

湖成堆積岩起源の破碎岩では、砂岩が原形を留めないほど粉碎しているのに対して、シルト岩は破壊しても角礫として残りやすい(写真9)。シルト岩優勢の互層の場合は、径が数10cm以上のブロックとしてしばしば残っている(写真10)。破碎岩は、剪断構造が認められず、強度の小さいシルト岩であっても角礫の形状を保っているのが特徴である。

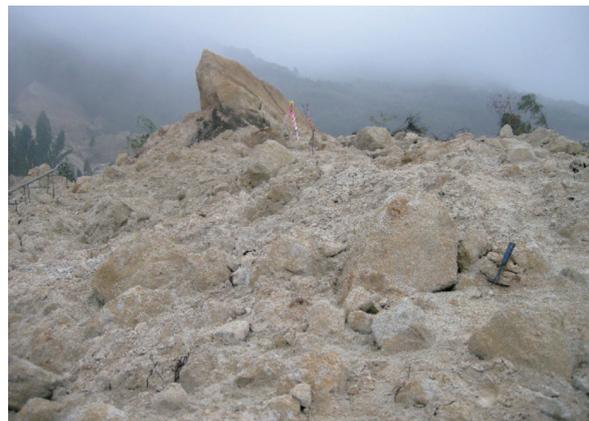
写真11 軽石凝灰岩起源の破碎岩。

軽石凝灰岩起源の破碎岩は、数cm～数mの大きさの不定形の角礫・ブロックと粉碎物が渾然一体となっている(写真11)。湖成堆積岩起源の破碎岩と比較すると、径の大きなブロックが多いのが特徴である。

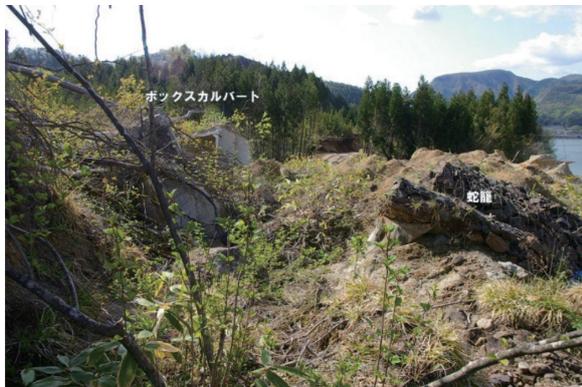
写真12 破碎丘頂部に持ち上げられたボックスカルバートと蛇籠。

1箇所目は、古荒砥沢Cスプレッドと古荒砥沢Eスプレッドの側方輪郭構造(境界断層)が走っているナカイシ沢沿いに形成された破碎丘aで、谷と平行に多数の破碎丘が並んで分布している。破碎丘の頂部には、沢をつくっていた原地表面が樹木や下草と共に持ち上げられているほか、谷筋に設置されていたボックスカルバートや蛇籠

(写真12)や、河床に堆積していた河床礫(写真13)、河床堆積物の中に埋もれていた埋没木(写真14)も持ち上げられている。

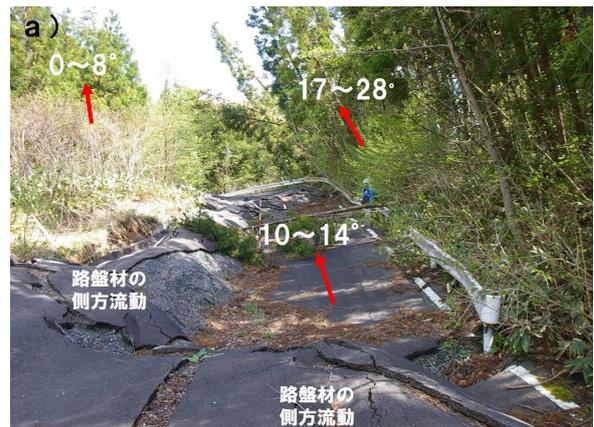
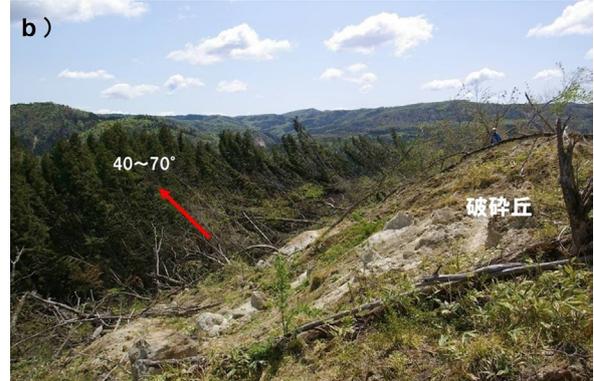
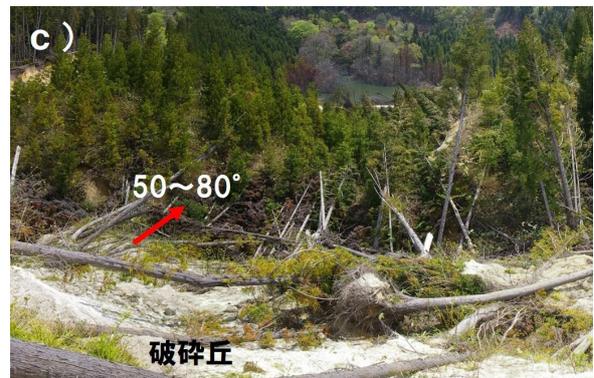
写真15 破碎丘aを挟んで両側の山林の傾動樹木から推定した地形変化。

ナカイシ沢を横切る測線に沿って、傾動樹木から地面の傾きを推定すると、次のようになる。市道荒砥沢線の北西の山林では、樹木の傾きは北

a: 破碎丘の北西側(市道荒砥沢線の両側の山林), b: 破碎丘の北西麓に隣接する山林, c: 破碎丘の南東側の麓。赤矢印: 樹木の傾動方向と角度および道路の傾き方向と角度。

西に $0 \sim 8^\circ$ で、地面はほとんど傾いていないが、道路面は北西に $10 \sim 14^\circ$ 傾き、道路の南東の山林では、樹木は北西に $17 \sim 28^\circ$ と傾きが大きくなっている (写真 15-a). そして、破碎丘の手前になると、破碎丘の北西斜面を反映して、樹木の傾きは $40 \sim 70^\circ$ と急激に大きくなっている (写真 15-b). 破碎丘の南東側の麓では、破碎丘によって押し倒されたり、敷き込まれたりした樹木が多数見られる (写真 15-c).

大 50m の高さまで乗り上げて停止したが，移動体の全体は前進を続けていた．その結果，移動体を横断する古荒砥沢 C スプレッドの左側境界断層を通して抜け出した多量の破碎岩は，破碎丘 a を形成しながらナカイシ沢の北西側の上位層を南東側の上位層の上に押し上げた．このとき，北西側の上位層では反り返りが起きている（写真 15-b）．押し上げの結果，移動体は短縮している．スプレッド発生前のナカイシ沢の位置から移動体先端

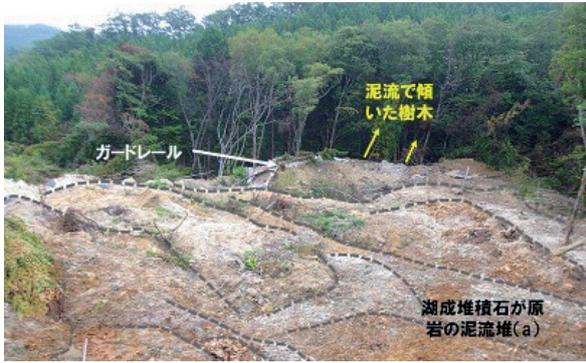
写真 16 泥流堆積物が幾重にも重なる泥流堆 a.

谷中分水界（L点）より北東側の谷では、軽石凝灰岩の下から抜け出た湖成堆積岩起源の泥流が幾重にも重なって、泥流堆 a を形成している（写真 16）。

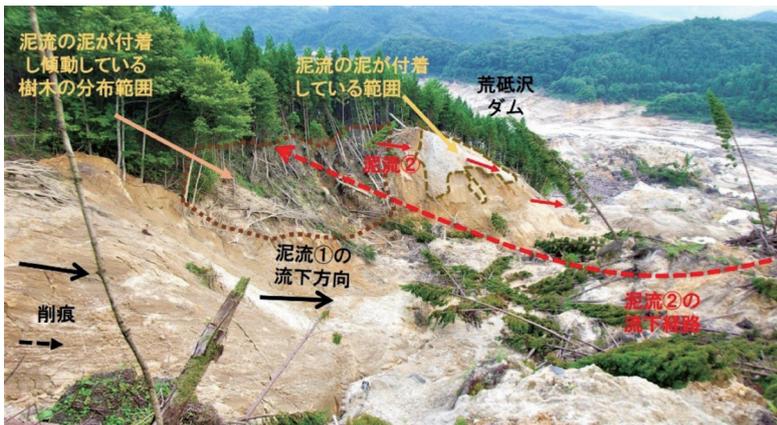
写真 17 泥流①と泥流②による流下痕跡とそれから推定された流下経路.

南西側の谷では、流下痕跡から 2 方向の泥流の流れが認められる（写真 17）。一つ目は、谷中分水界辺りから谷に沿って流れた泥流（泥流①）で、谷に平行な削痕が刻まれている。二つ目は、ホルスト i の右岸の崩落斜面（写真 18）から噴出した泥流（泥流②）で、谷を渡り対岸斜面に衝突している（写真 17）。泥流②が衝突した斜面の樹木は、ある高さまでは樹幹の谷側に泥が付着し、谷側の樹皮が剥げ落ちたり、斜面側に傾動したりしている。対岸斜面に衝突した泥流②は、左岸斜面を伝って流下し、一部は市道荒砥沢線の路面上を流れたのち、ダム側に流れ落ち、泥流堆 b に加わっている（写真 19）。

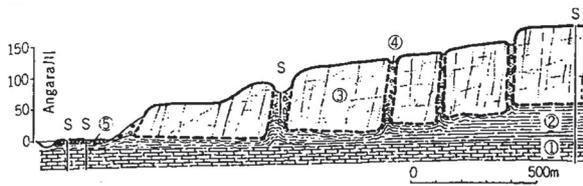
図4 シベリアのAngara川沿いの塊状すべりの地質断面図 (Zaruba and Mencl, 1969).

図 4 の塊状すべりは、下位より石炭紀の砂岩、粘土岩と重なり、その上位に新第三紀の輝緑岩岩床が乗っている。上位層の輝緑岩と下位層の粘土岩がキャップロック構造を形成している。

輝緑岩は、ガル (gull) と呼ばれる深い開口亀裂によって幅 250 ~ 525m の巨大なブロックに分割されている。ガルに沿って、下からは、粘土岩が背斜構造を形成しながら貫入し、上からは、輝緑岩岩片を含むローム質砂が充填している。複数のボーリング (S) によって、粘土層は Angara 川に向かって次第に薄くなり、輝緑岩のブロックが沈下していることが確認されている。粘土層の薄層化こそが「下位層の抜け出し」の証拠である。粘土層は河床およびガルから抜け出したと考えら

①: 石炭紀の砂岩, ②: 石炭紀の粘土岩, ③: 新第三紀の輝緑岩, ④: ガルを充填するローム質砂, ⑤: 砂礫, S: ボーリング地点

れている。粘土層の抜け出しがスプレッドの起動力になっている。

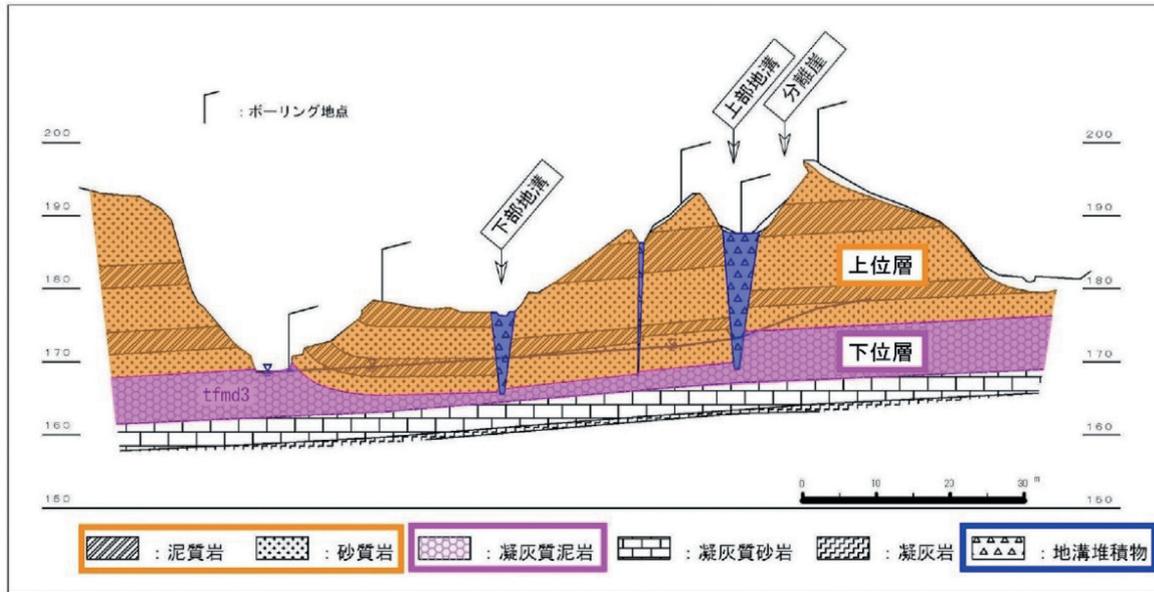
図5 西畑ラテラルスプレッドの地質断面図 (加藤, 2001 に加筆).

スプレッドの認定において、確実な決め手となる現象は下位層の抜け出しを示す薄層化である。下位層の薄層化は、古第三紀神戸層群で発生した西畑ラテラルスプレッドにおいても、複数のボーリング調査によって確認された(図5)(加藤, 2001)。西畑ラテラルスプレッドは、砂岩層と泥岩層からなる上位層と、凝灰質泥岩からなる下位層がキャップロック構造を形成している。粉碎した下位層の凝灰質泥岩は破碎流動を起こし、地すべり移動体の末端の河床やガルを通過して抜け出した。その結果、地すべり移動体の直下では凝灰質泥岩層の層厚が2/3に減少したことが示された。地表には、ホルスト・グラーパーン構造が形成されている。

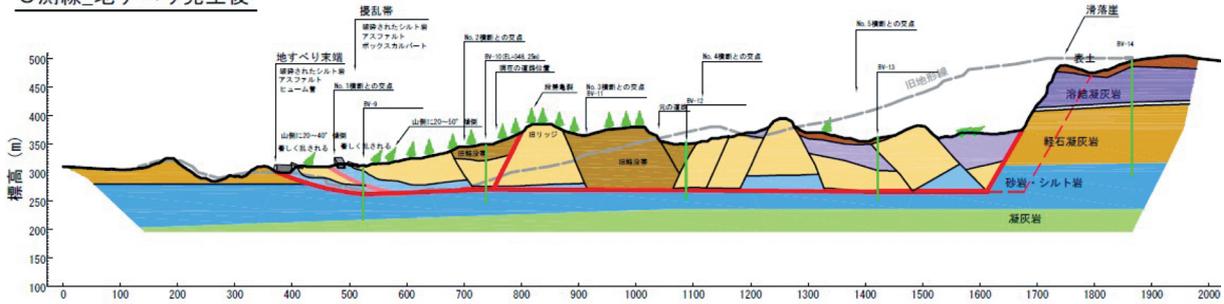
図6 荒砥沢地すべりの地質断面図 (林野庁東北森林管理局, 2008).

局 (2008) によって作成された荒砥沢地すべりの地質断面図 (図6) には、運動様式をスライドと解釈し、すべり面が描かれているが、すべり面を消すと、地質断面図に描かれている地中内部構

造はスプレッドの特徴を明確に示している。

スプレッドを明確に支持しているのは、下位層である湖成堆積岩の層厚の減少である。地すべり運動の影響を受けていない湖成堆積岩の上面の

深度は、地すべり背後の非変動域で実施された Bv14 ボーリングによって確認されている。この深度と比較すると、Bv13, Bv12, Bv11, Bv10 ボーリングで確認された地すべり移動体直下の湖成堆積岩の上面は数 10m 深く、湖成堆積岩の薄層化を示している。その一方で、非変動域の湖成堆積岩の上面の深度よりも標高の高い地表に向かって湖成堆積岩が抜け出している場所が 2 箇所示されている。この場所では地表に湖成堆積岩起源の破碎丘や泥流堆が形成されている。これこそがスプレッドの運動様式の本質である。

林野庁東北森林管理局（2008）の地質断面図には、軽石凝灰岩が多数のブロックに分離している様子が示されている。各ブロックは、湖成堆積岩が薄くなったところに陥没し、ブロックの動きを反映して、地表にはホルスト・グラーベン構造が形成されている。

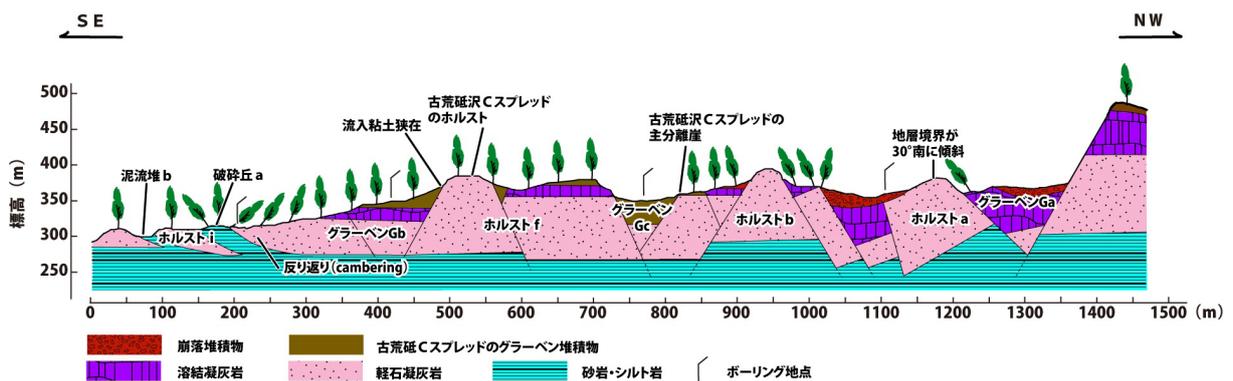
図7 荒砥沢スプレッドの地質断面図 (図6を改変).

図 7 の地質断面図は、地表の地質分布と分離崖の位置を内挿し、林野庁東北森林管理局（2008）の地質断面図を改変したものである。重要な改変点は、すべり面をなくしたことである。

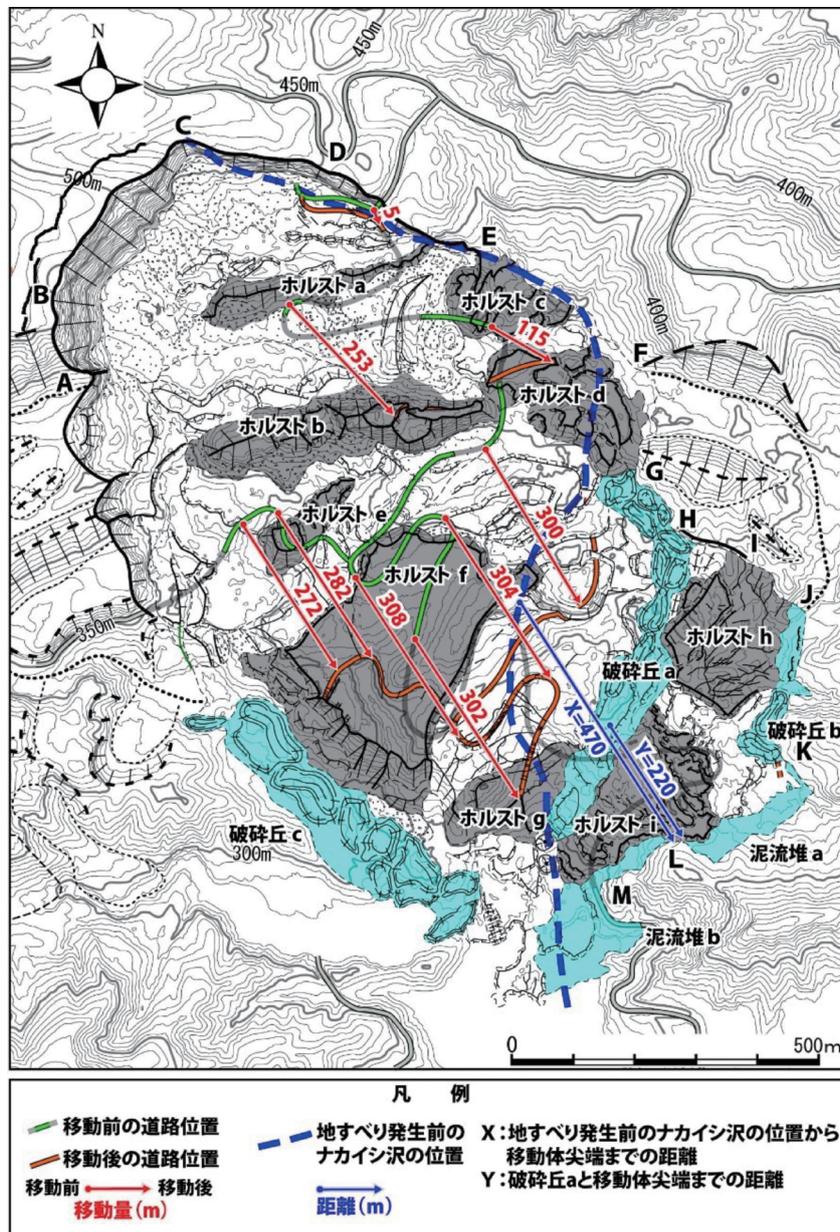
図 8 道路構造物およびナカイシ沢を指標に推定した荒砥沢スプレッド内部の移動。

市道荒砥沢線の道路が元あった場所とスプレッド後の場所との間の距離から、移動距離を推定してみよう（図 8）。主分離崖とホルスト a の間では、左側方崖のすぐ近くで得られた移動距離は 5m に過ぎない。ホルスト a とホルスト b の間では、元はホルスト a の南側の麓にあった道路がホルスト b の頂部まで移動しており、その距離は 253m である。また、元はホルスト c の位置にあった道路もホルスト d まで移動しており、その距離は 115m である。ホルスト b の南では、より北に位置していた道路（2 箇所）の移動距離は 272m と 282m で、それらよりも南に位置していた道路（4 箇所）の移動距離は 300～308m である。移動方向は、一例を除くと、ほとんど同じであるので、スプレッド発生前に南にあった地盤ほど遠くに移動していると見ることができる。これは、亀裂の開口幅の総量が下流の地盤ほど大きくなっていること、すなわち展張率（スプレッド率）が下流の地盤ほど大きくなっていることを示している。

端までの距離 (X) 470m に対して，破碎丘 a と移動体先端までの距離 (Y) は 220m となり（図 8），約 47%短縮した．
