空中斜め写真に見る令和6年能登半島地震に伴う 能登半島北西沿岸における海岸線の隆起や若山川沿いの地震性地形面変位

Aerial views of co-seismic uplift of marine coast lines and co-seismic surface ruptures
on the Wakayama River valley induced by the 2024 Noto Peninsula Earthquake,
Ishikawa Prefecture, Central Japan

要旨：本稿では令和6年能登半島地震に伴った能登半島北西部沿岸に位置する輪島市門前町鹿磯から黒島にかけての八ヶ川河口地域の岩石海岸・波蝕棚や外浜を含む砂浜海岸の隆起の状況を、2024年5月22日に撮影した空中斜め写真を用いて報告する。さらに、能登半島東部珠洲市の西部山地域を流れる若山川沿いの段丘面に出現した地震性地形面変位について、2024年2月24日に撮影した地上写真やUAV画像および複数のUAV画像によるSfM画像解析による点群データを基に作成した微細地形図によって紹介する。

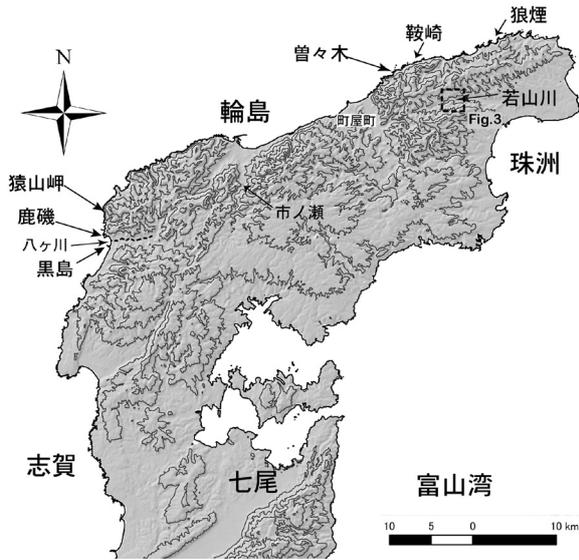
図1 能登半島北部の地形概観と調査地点.

本稿では地震後に行った空中斜め写真撮影(5月22日実施)の結果や現地でのUAVによる写真撮影(2月24日実施)およびSfM解析結果をもとに,令和6年能登半島地震に伴う地変の実態を紹介する(図1参照).

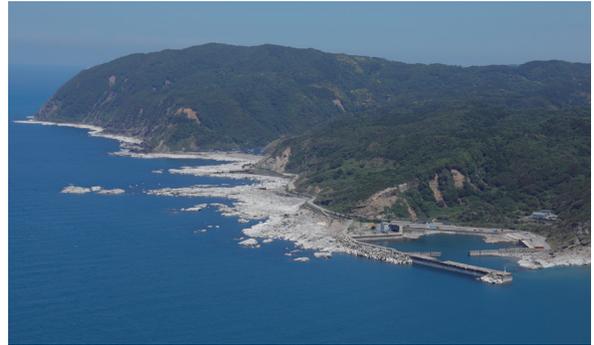
写真1 輪島市猿山岬から門前町鹿磯漁港に至る岩石海岸の地震隆起の景観.

2024).写真1は,猿山岬から鹿磯漁港にかけての波蝕によって平坦化された岩石海岸の隆起と,海岸線が150m程度海側に前進したことを示している.さらに,海面下の岩壁に付着して生育していた石灰藻類遺物が,離水して白い膜状に露出しているため,隆起前の旧汀線の位置を知る鍵となっていることも判る.写真2は,鹿磯漁港周辺の岩石海岸やその南西側に連続する八ヶ川河口付近の砂質浅海底,そして黒島漁港や高島付近の岩礁を干上がらせるように隆起したことを示している.鹿磯漁港は防波堤付近に水面が残っているものの,漁港北縁(画面左側)を限る岸壁に沿って漁港の底が干上がっていることが見える.八ヶ川河口付近では,現海岸線に沿った微高地とその背後(陸側)に河川水が滞留する凹地が発達することから,それ

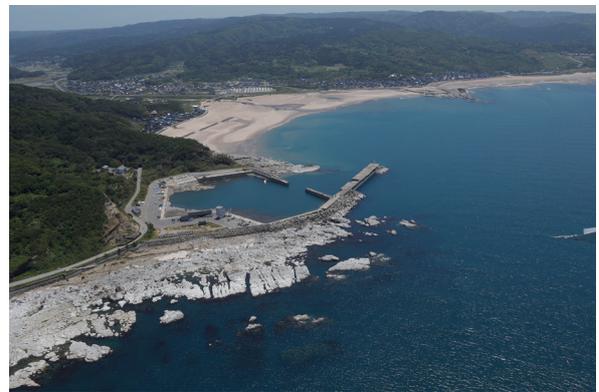
写真2 輪島市門前町鹿磯漁港付近の岩石海岸と八ヶ川河口部における地震隆起の景観.

らは旧汀線下の外浜を構成するバーと沿岸トラフと考えられ、外浜全体が隆起したことが判る。写真3は、完全に干上がった黒島漁港が認められるとともに、黒島漁港西側から南に連続する波消しブロックが、外浜のバーに沿って置かれていたことで、沿岸トラフの海域をかつて海水浴場として利用してきたことも判る。

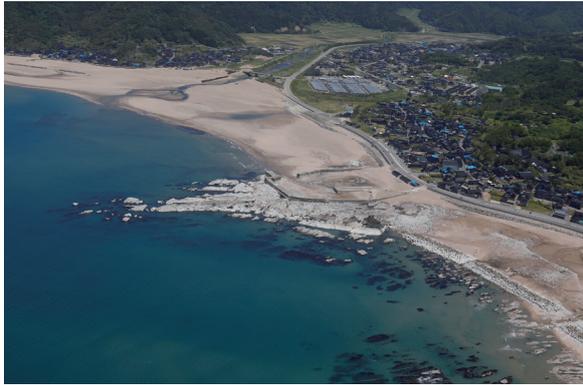
写真3 地震によって干上がった輪島市門前町黒島漁港.

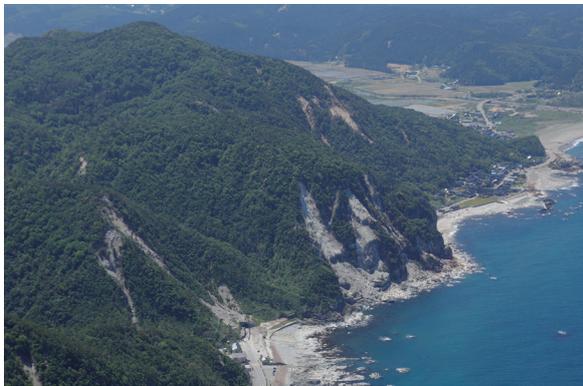
写真4 輪島市曾々木海岸の海岸隆起と斜面崩壊.

地震に伴う海岸線の隆起は、能登半島東部の珠洲市狼煙漁港付近で、最大1.2m程度との報告がある（令和6年能登半島地震金沢大学合同調査チーム，2024）。狼煙漁港から約10km西方の鞍崎付近では約2mの隆起の報告がある（安江ほか，2024）。鞍崎から4km程度西方の輪島市町野町曾々木海岸にては、石灰藻類遺物に覆われた白い旧海底が地震隆起のため露出している（写真4）。

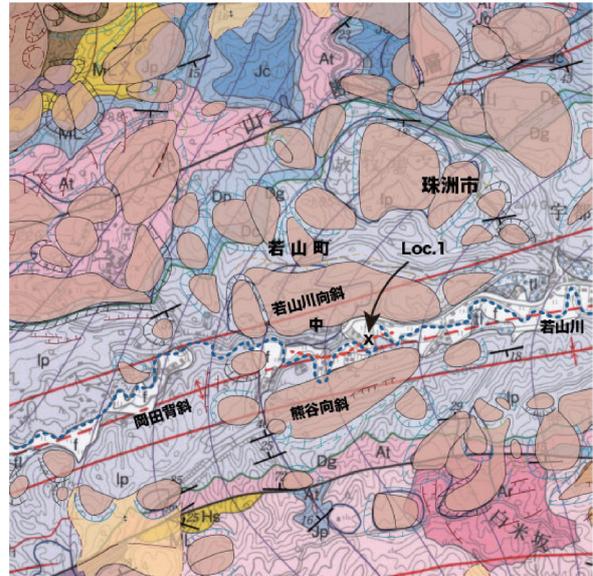
図2 若山川流域の地質図（吉川ほか，2002年に一部加筆）。中集落の若山川を挟んでその両岸にはそれぞれ南および北に傾斜する大規模な地すべり地形が存在することに注意。地すべり地形分布図は、防災科学技術研究所のデータ。

この撓曲崖・低断層崖の形成を、地震を引き起こすようなテクトニックな動きよりは、若山川河谷沿いに発達する南向きおよび北向きの大規模地すべり地形の動きに伴うものと捉えようとする考えもある（佐藤ほか, 2024）。佐藤ほか(2024)は、若山川河谷を対象に地震前後のALOS-2データについてピクセルオフセット画像を生成し地表変位の計測を行った。その結果、若山川を挟んで南北に分布する大規模地すべり地形（図2）が、地震時に河谷中央に向かって、それぞれ北および南方向に動き、河谷中央で衝突したことで局所的なノンテクトニック断層による盛り上がりが発生し

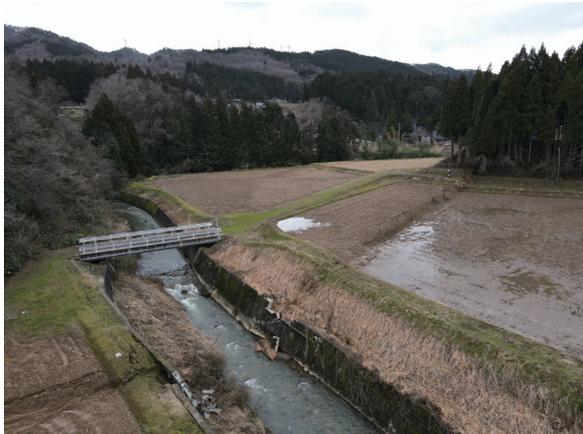
令和6年能登半島地震後に撮影された空中写真の実体判読から、珠洲市若山町中付近の若山川沿いの河岸段丘に地表地震断層による変位が明らかにされた（吉田，2024；白濱ほか，2024）。2024年2月24日に、UAV（DJI Marvic Mini 2）を用いて地上10m付近から撮影した写真5は、珠洲市若山町中付近（図2のLoc.1）の若山川沿いの段丘面に現れた低断層崖・撓曲崖などの地表地震断層変位や左横ずれを伴う河川護岸工の変位を示したものである。撓曲崖に沿って水田の耕作面が下流側に約1m曲がり下っていることも見える。また上流側すなわち撓曲崖背後の水田には南東下りの傾斜と明瞭な傾斜変換線の形成が認められる。写真6は、地表地震断層に沿って出現し

写真5 珠洲市若山町中付近 Loc.1に現れた段丘面の撓曲変形と護岸工の横ずれ変位を伴う変位。

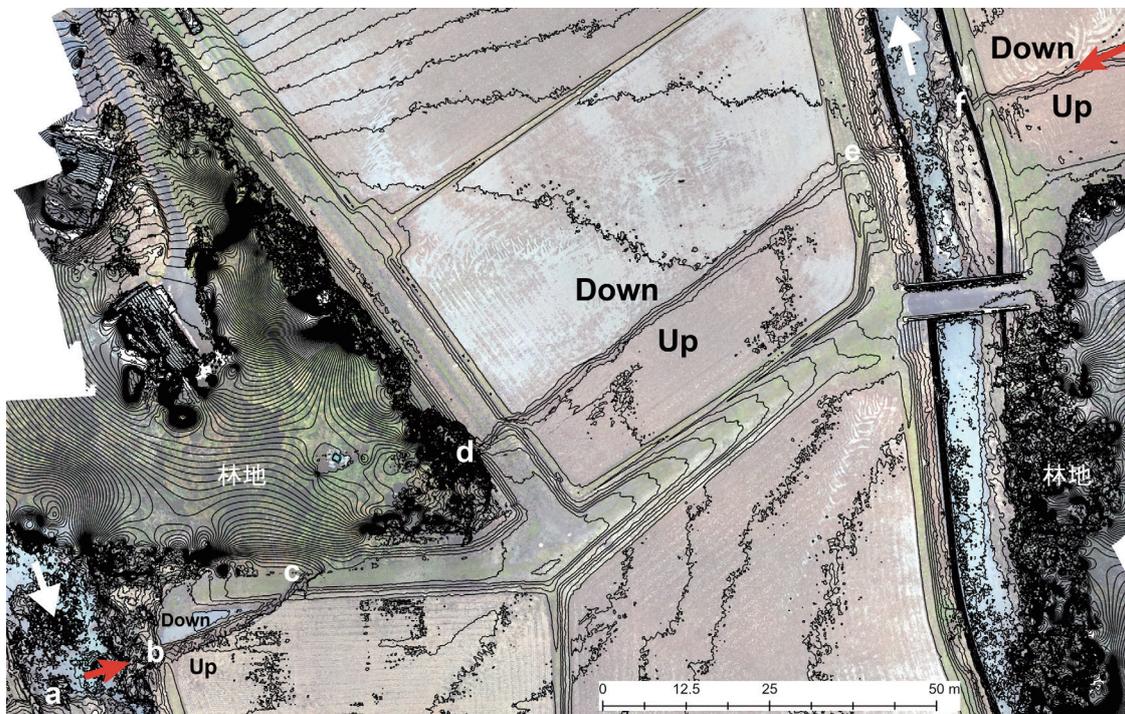
図3は、UAVから地上高度約30mで60%以上のオーバーラップをかけて連続的に撮影した垂直写真(254枚)をもとに、SfMソフトであるMetashape Pro(ver1.6.5)を用いて地表の点群データやオルソ画像を作成し、さらにArcGIS8.2で

25cm 間隔の等高線図を描いたものである。その際、GCPを撓曲変形の現れた地表を取り囲むように10箇所設置し、それらの位置座標をGNSS計測から求めて点群データの位置補正を行った。

図3より、屈曲して流れる若山川に取り囲まれる低位段丘面にN60E走向(赤矢印を結ぶ位置)の比高約1mの北落ちの撓曲崖(例えば区間d~e)が直線的に発達する。地震断層が川を横切る区間a~bでは、北側落ちの断層変位の結果、上流側で川幅が広がっている。逆に地震断層が川を横切る区間e~fでは、上流側の相対的隆起に伴い上盤側に瀬が形成されている。地震断層が尾根(林地)を横切る区間c~dでは、逆向き(北落ち)の小崖が形成されている。写真5に認められた左横ずれ変位も系統的に連続することが確認出来き、その変位量が1.2m程度であることが判る。隆起部(Upで示した部分)に沿った地表の歪みも生じており、等高線の配列から本来なら水

図3 珠洲市若山町中(Loc.1周辺)に出現した地震断層に沿った詳細地形図(等高線間隔25cm)。
Up: 隆起部 Down: 沈下部. 赤い矢印が低断層崖・撓曲崖の端部に対応. 白地アルファベットで低断層崖・撓曲崖の連続を示した.

平な水田面が、隆起部の北側で北東方向、南側で南西方向にそれぞれ傾下していることが判る。さらに、図3南西端の区間b～c（写真6参照）では、比高2mの北落ち低断層崖が形成され正断層的な断層形態を示すとともに、下盤側が楔状に河道（西）方向に押し出されているようにも見える。

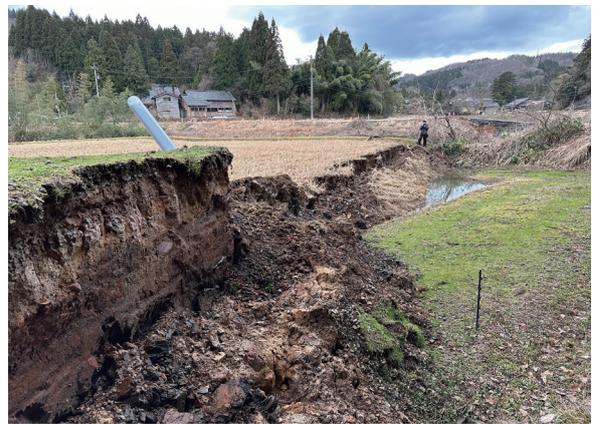
たほぼ垂直の北落ち低断層崖を示したもので、断層面からは正断層と判断される。

写真6 地震断層に沿って現れた北落ちでほぼ垂直の低断層崖。第3図の区間b～cに沿って出現した正断層を思わせる断層面。

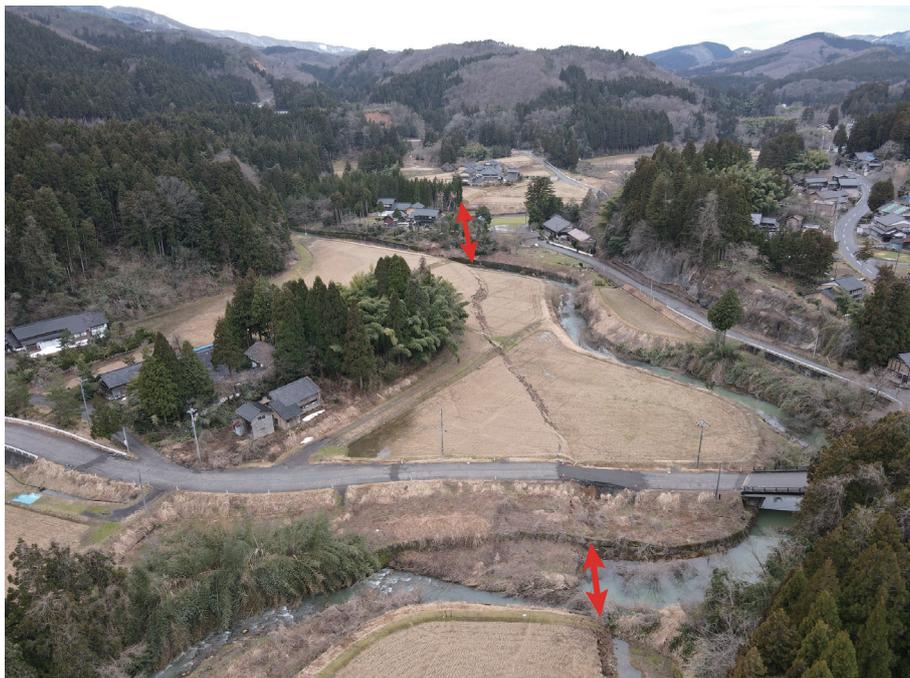
写真7は、Loc.1よりもさらに西方向に低断層崖・撓曲崖が連続していることを示している。

写真7 若山川河谷に沿ってLoc.1から西方に連続する地震断層。赤矢印が地震に伴う地形面変位の位置。
