# 1995 年兵庫県南部地震による土構造物の地震災害

Earthquake damages of earth structures caused by the 1995 Hyogo-ken Nanbu Earthquake

要旨：1995 年兵庫県南部地震では、丘陵の谷埋め盛土や海岸の埋立地に施工された土構造物が大きな被害を受けた。地震動による慣性力と剥離によって、次のような様々なタイプの被害が土構造物に生じた：①空石積み擁壁の横跳び、②コンクリート擁壁・ブロック積み擁壁・歩道の縁石・排水溝の側壁の傾動・転倒、③コンクリート吹付・モルタル吹付・張りブロック法枠工の剥離、④アスファルト舗装やコンクリート舗装・煉瓦敷きの水平移動、⑤階段通路の踊り場の土構造物の低角度衝上など。これらの土構造物の破壊はしばしば盛土中の開口クラックを伴っている。谷埋め盛土は硬質な上位層と下位の高含水で軟質な下位層からなるキャップロック構造をもっている。地震時盛土地すべりは丘陵を取り巻く斜面上の谷埋め盛土が強い地震動を受けて発生したもので、地震によって揺れている間、この二階建ての構造は益々不安定になる。上位層の破断と下位層の塑性変形によって盛土の全体は細かく破壊され、破壊された地すべり移動体は地表面を長距離移動した。地震時地表面変状は、素因として土構造物の形式や配置、盛土の品質、盛土の地表および地中の分布形態、地下水位、そして誘因として地震動の方位と強さに支配される。

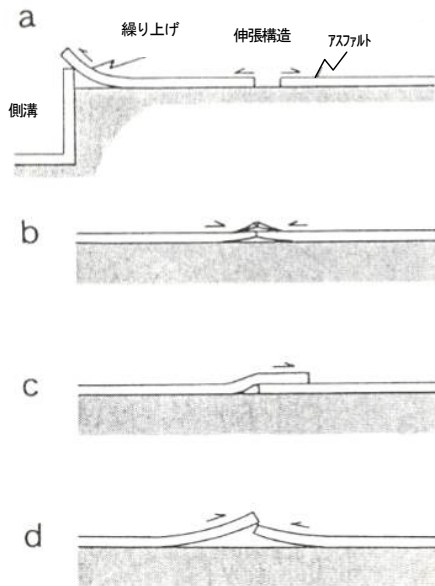
舗装材の移動によって形成される変形構造には、上述した開口クラックにみられる伸張構造(図 1a)とは別に、圧縮構造が見られることがある。圧縮構造は、最初の揺れで開口したクラックがその時の揺れとは反対向きの揺れで、開口したクラックが閉じたときに生じる構造で、様々な型式のものがある(図 1b~d)。

図 1b は、開口クラックによって離れていた舗装材が閉じるときに激しくぶつかってできた構造で、両側の舗装材の表面の一部が剥がれて山形に盛り上がっている。写真 1 は、大阪市内鞆公園の塀上面のコンクリート塗装で観察されたものである。図 1c は、離れていた舗装材の一方が反対側の舗装材の上に完全に乗り上げている。写真 2 がその事例である。また、アスファルト舗装材のクラ

図 1 アスファルト舗装材の変形様式の模式図（横山ほか，1997） a：伸張構造（開口クラック）と側溝への乗り上げ，b：衝突型の圧縮構造，c：衝上型の圧縮構造，d：プレッシャーリッジ型の圧縮構造

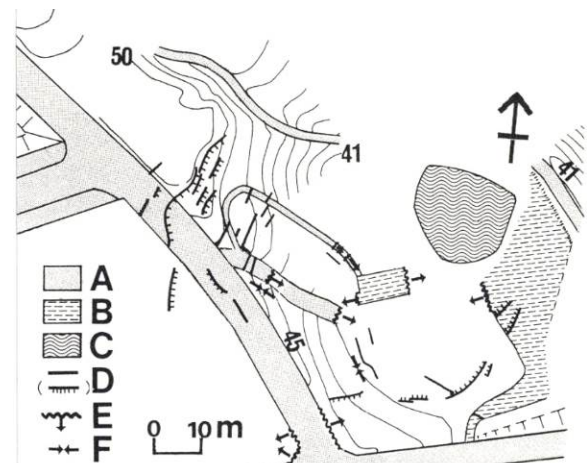
西宮市高塚公園では、兵庫県南部地震時に様々な盛土構造物で破壊が発生した（図 2）。そのひとつが煉瓦敷きの水平移動である。移動した煉瓦敷きは敷石に乗り上げている（写真 4）。と同時に、この縁石とは反対側の縁石にも煉瓦敷きは乗り上げている。つまり、煉瓦敷きが一方の敷石に乗り上げた後、全体としては、煉瓦敷きは正反対の方向に移動したが、縁石に乗り上げた部分の煉瓦敷きはその場に残されたことを示している。そ

図 2 高塚公園の地表変状集中領域（横山・菊山，1998） A：アスファルトおよびコンクリート舗装，B：煉瓦敷き，C：池，D：開口クラック（括弧内：段差をもつ場合で、ケバ側が下がっている），E：乗り上げや押し被せ，転倒など圧縮を示す構造と移動方向（矢印方向），F：圧縮リッジ，数字：標高（m）

地震発生当時、横ずれ変位をもち変位量の大きな連続性の良いクラックのなかには地表地震断層と考えられたものもある。たとえば、西宮市の高塚公園では、当初、「甲陽断層が地表に現れた！」としてマスメディアで報道された。甲陽断層とされた断層は、走向がほぼ北東-南西～北北東-南南西で、南南西方向に住宅地まで延び、鉄筋モルタル造住宅の基礎を破壊した（写真 26）。この断層の北東延長が高塚公園内に現れた（図 2）。そこでは、主要なクラック群が埋立地の北側、すなわち谷の上流側の緩斜面に発生した。断層の最大開口

幅は30～40 cmで、斜面下流側がわずかに下がっている（写真 27）。このような特徴から、活断層の次は「地震時地すべりだ！」として騒がれ、ボーリング調査や伸縮計による動態観測が実施されたが、地すべり変動は観測されなかった。また、個々の構造物の変形は、北西から南東に向かって滑動したと想定された地すべりの運動と調和的な動きを示していない（横山・菊山, 1998）。たとえば、公園内に位置する煉瓦敷きでは、個々の煉瓦は東西方向に動き、しかも煉瓦敷きの東端と西端では移動方向が真逆で、外側を取り囲む縁石に乗り上げている（写真 4）。このような地表の構造物の動きは地すべりでは説明できないものである。一方、上述したように、斜面に設置された階段の最下段では、床張りコンクリート板のみが公園のグラウンドにせり出し、それによって斜面裾の水路を押しだし、転倒させている（写真 21）。類似の圧縮変形は斜面を下って公園に降りる遊歩道でも観察される。これらの圧縮変形は地すべり変動によるものではない。これら圧縮変形と調和的な変位方位を示すクラック群も、地震動によるノンテクトニック断層であると考えられる。高塚公園は谷沿いの池を埋めて造成されたもので、池の一部は現在も残っている（図 2）。

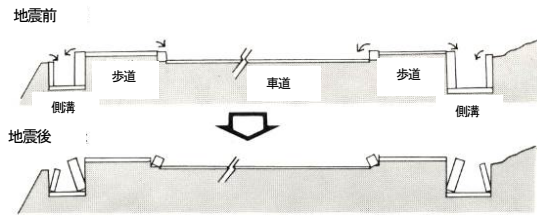
図3 道路端の三面張り側溝と歩道の縁石の配置とそれらの傾動方向を示す概念図

道路端の歩道や中央分離帯に設置されている縁石には傾いたり、完全に破壊・転倒したりしているものがある。縁石とその背後の盛土との境界は縁石の傾動で開口していることが多い（写真 6）が、盛土の上端が傾動した縁石に向かってたわんでいることもある。道路の両側の歩道に縁石が設置されている場合はどちらの縁石も盛土と反対側に傾動しているので、互いの縁石の傾動方向は正反対になっている（図 3）。縁石をつくっているブロックの二つが屈曲して山形に折れ曲がって、プレッシャーリッジを形成していることがある。プレッシャーリッジの直下の盛土には盛り上がりは

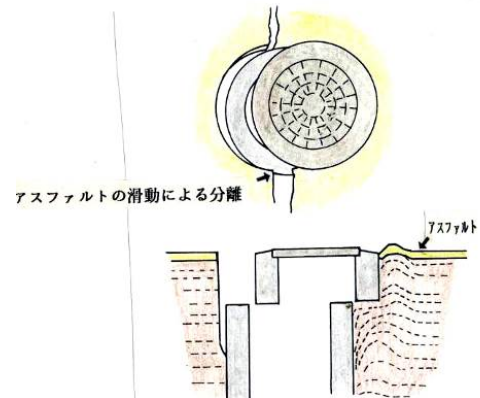
図4 マンホールのコンクリート管の横ずれのスケッチ（上）と推定断面図（下）（西宮市仁川旭が丘） コンクリート管は地表から50 cmの深さのつなぎ目でずれている。

マンホールでは、コンクリート管の継ぎ目のところで横ずれしていることがある。ずれは最上部のコンクリート管の底面で起こりやすい。ずれたコンクリート管によって盛土が圧縮されているが、剪断面は生じていない（図4）。芦屋市三条町の事例では、コンクリート管のずれの方向は斜面の最大傾斜方向と大きく斜交しているが、付近の墓石の転倒方向から推定される卓越水平加速度方位と一致している。

領域を推定すると、脆性破壊は擁壁から背後の 1～2 m の範囲である。しかも、破壊時の擁壁の運動様式や背後の盛土中のクラックの開口状態は、地表ほど変位量が大きいことを示している。マンホールのコンクリート管の横ずれから推定された主要な塑性変形の深度は 1～2 m の範囲である(図 4)。

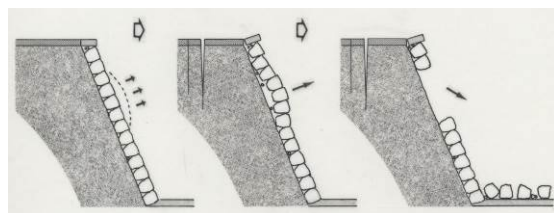
図6 石積み擁壁の変状と地表断層の形成過程を示す模式断面図（横山ほか、1997）

東灘区魚崎北町4丁目の住吉川護岸の石積み擁壁部分では、護岸の両側で、石積み擁壁の天端から少しさがった位置の石材群が「く」の字に折れ曲がったように孕みだして変形している（写真14）。変形が大きくなると、石材が跳び出して崩落している。石積み擁壁の変形プロセスを図6に示す。「く」の字に孕みだした位置が水平に連なっているため、これを観たある識者は水平な地表地震断層が出現したものであるとしたが、石積み擁壁の背後の地盤には断層は存在しなかった。石材が崩落しても背後の盛土が崩れないのが特徴である。石材群の孕みだしは石積み擁壁に特有の振動破壊である。

一方、石積み擁壁と平行に3本の断層がアスファルト上に確認された（写真14）。こういった断層はしばしば地表地震断層の疑いがもたれたが、いずれもノンテクトニック断層であった。いずれの断層も地表では開口しているが、地下では閉じているようである。石積み擁壁に最も近い断層は天端のコンクリート板の端に沿って延びる。コンクリート板上に設置されたガードレールは道路側に傾き、断層に沿って下がっていることから、この断層は石積み擁壁のはらみだしに關係して形成されたノンテクトニック断層であると結論した。他

の2本の断層も、掘削で確認されたところでは断層の直下に地中埋設構造物が存在したことから、地中埋設構造物の振動がその上部の地盤を破壊して生じたノンテクトニック断層であると結論した。

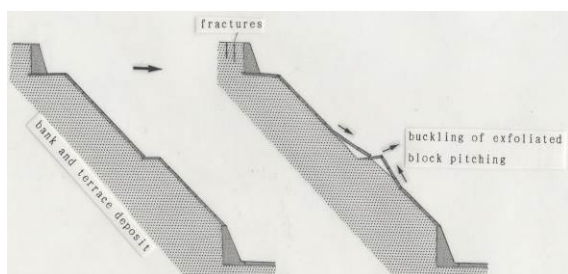
図 7 斜面の張りブロック法砕工の剥離・山形構造の形成プロセス

張りブロック法砕工では、ブロック間の連結が弱く、背後の地盤からも剥がれやすいため、破壊した部分はかなり自由に動いている。変形は小段の近傍に集中しやすく（写真 19）、そこでは張りブロックが座屈して山形構造が形成されている（図 7）。座屈による山形構造で特徴づけられる破壊形態は前述のコンクリート吹付や後述する階段通路の破壊形態と類似している。また、ここでも背後の地盤の崩れはほとんどない。

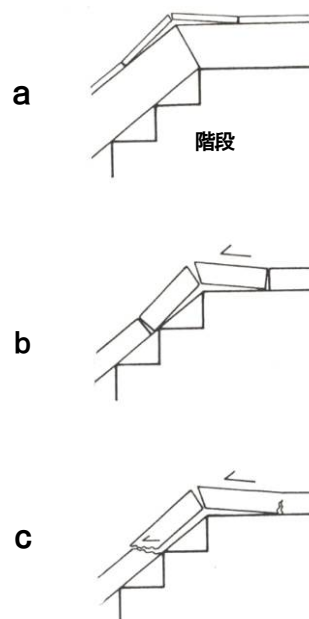
図 8 階段通路の破壊形態

山形構造には種々の形態がある（図 8）。コンクリート側壁の部材の継ぎ目で折れて山形にもち上がる例が多い（図 8b、写真 20）が、側壁の上面に張られたコンクリートの化粧板のみが継ぎ目で折れて山形にもち上がっている場合がある（図 8a）。側壁に発生した低角度の破断面に沿って上盤側の部材が前方に衝上している場合もある（図 8c）。しかし、この低角度の破断面から連続するクラッ

クが盛土中にまで伸びている事例はない。

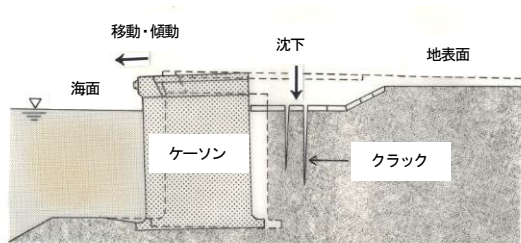
図 10 ケーソンの地震時破損形態の模式図

によると、ケーソン本体は海側へ水平移動し、海側に傾き（傾動）、沈下した（写真 22）。また、背後の盛土の変位に応じて開口クラックや陥没を生じた（写真 23）。ケーソン式岸壁の破損形態の概念図を図 10 に示す。液状化の発生に伴う噴砂がケーソンから離れた内陸部の建築構造物の周辺などで多数みられたが、ケーソン背後の 20～30 m の範囲では液状化の痕跡はほとんどなかった。これは、ケーソンの移動によって過剰間隙水圧の上昇が抑制された結果と推定されている。

液状化の有無は、過剰間隙水圧比（1－初期平均有効応力に対する地震 20 秒後の平均有効応力比）の時間変化から推定された（一井ほか, 1996）。それによると、背後の盛土、置換砂のいずれも間隙水圧比が 1 に達するという意味での液状化には至らなかった。しかし、ケーソンがその直下の捨石マウンドに傾斜しながらめり込む現象が潜水調査で観察されている。また、多重剪断機構に基づくモデルを用いた有効応力解析でも、置換砂と背後の盛土の連続的な変形とケーソンのめり込む様相が示されている（一井ほか, 1996）。

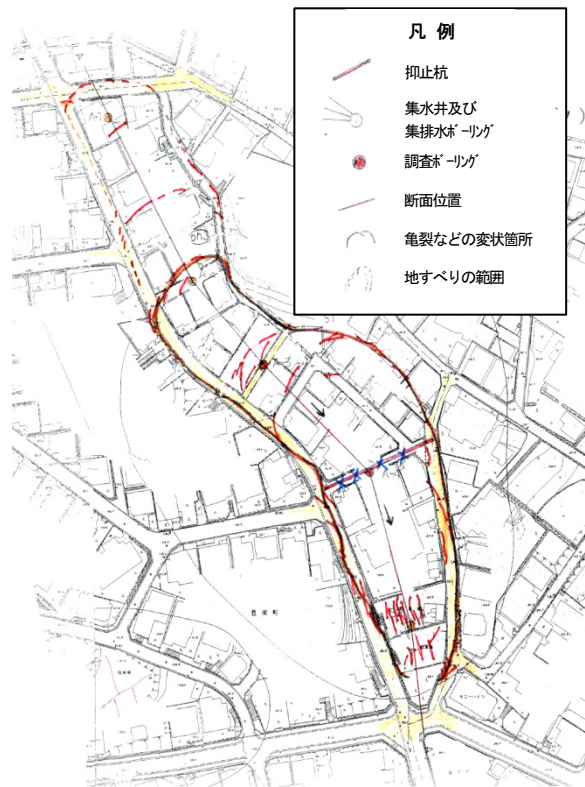
西宮市豊楽町では、完全に連結していないものの、過去の谷地形を再現するように切り盛り境界に沿って開口クラックが走り、地盤が明らかに斜面下方に移動しているところもある（図 11）ので、地すべりが発生したと判断された（釜井ほか, 1995）。

図11 豊楽町11番地のクラック群 谷埋め盛土の切り盛り境界、すなわち谷の形に添ってクラックが発生した。

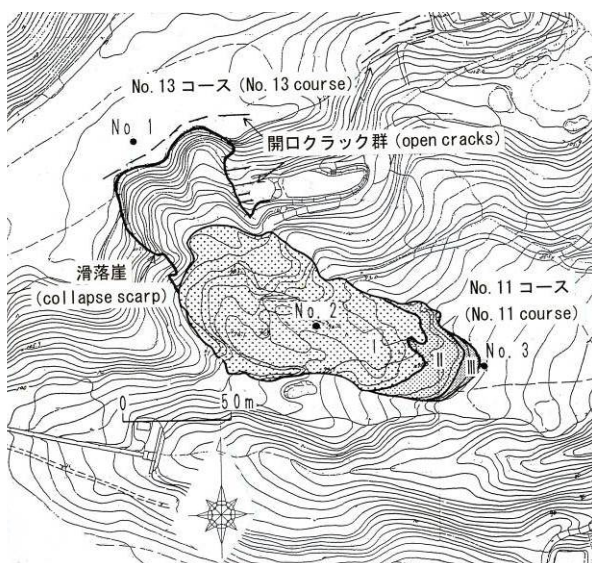
図 12 宝塚ゴルフ場地すべり移動体分布図

宝塚ゴルフ場地すべりは、13 番コースの造成によって、比高 23 m の斜面内の谷を埋めた盛土で発生し、斜面下の 11 番コース上を移動した（写真 30，横山ほか，1995）。移動体の先端付近では、上位より移動体Ⅰ，移動体Ⅱ，移動体Ⅲと 3 層が重なっているのが観察される（図 12，図 13）。佐々・福岡（1995）は崩壊土量を 2～3 万 m<sup>3</sup> と推定している。

移動体Ⅰは正面に微高地（No.2 ボーリングの西、図 12）が出てきたところで移動方向を南東から東

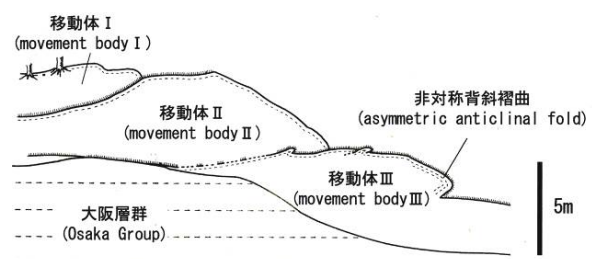
図 13 宝塚ゴルフ場地すべり移動体の重なり合い

移動体Ⅰは、斜面の谷埋め盛土を主体とし、11 番コースの造成によって埋没した大阪層群からなる微高地の手前で停止している（図 13）。移動体の先端には 11 番コースのグリーンが位置している。そのグリーンから推定した移動体Ⅰの移動距離は約 80 m である（佐々・福岡，1995）。斜面に植わっていた樹木群の配置を換えることなく載せたまま、移動体Ⅰは移動している。

移動体Ⅱは 11 番コースに分布する軟質な盛土が移動・変形したもので、上記の埋没した微高地を少し乗り越えたところで停止している（図 13）。移動体Ⅱの大部分はその上面を移動体Ⅰに被われている。崩壊発生前後の地形図を比較し、移動体Ⅱの層厚の変化を推定すると、元々軟質な盛土の層厚の厚かったところが薄くなり、移動体の先端

は明らかに厚くなっている。移動体Ⅱの上面に残っている芝生は移動体Ⅱの下底に残っている芝生と元々は連続していたので、両者が重なっているところの距離が移動体Ⅱの移動距離になる。それは20～25 mしかない。埋没した微高地を越える辺りから、芝生に包まれた先端部の層厚は厚くなり、断層伝播褶曲（fault propagation fold）を形成している。褶曲の形成は軟質な盛土が薄くなり、移動体Ⅱは前進しようとしているのに、その下底面の移動速度が減衰したためである。

移動体Ⅲは、埋没した微高地の先で再び軟質な盛土に移動体Ⅱが乗り上げたとき、その荷重と押し出す力で軟質な盛土の一部が塑性変形したものである（図 13）。芝生に包まれた移動体Ⅲは非対称褶曲を形成し、移動体を包んでいる芝生にも小規模な非対称褶曲が形成された。移動体Ⅲの先端部では非変形の盛土との境界に粘土層が巻き込まれている。
