# 2014年の広島豪雨による鳥越川の土石流の洪水位と流下幅

横山俊治<sup>1,2</sup>·岸本 剛<sup>2</sup>·藤井美南<sup>2</sup>·田島詩織<sup>2</sup>

# Flood peak level and running-down width of debris flow along Torikoshi River, induced by the Hiroshima heavy rainfall in 2014

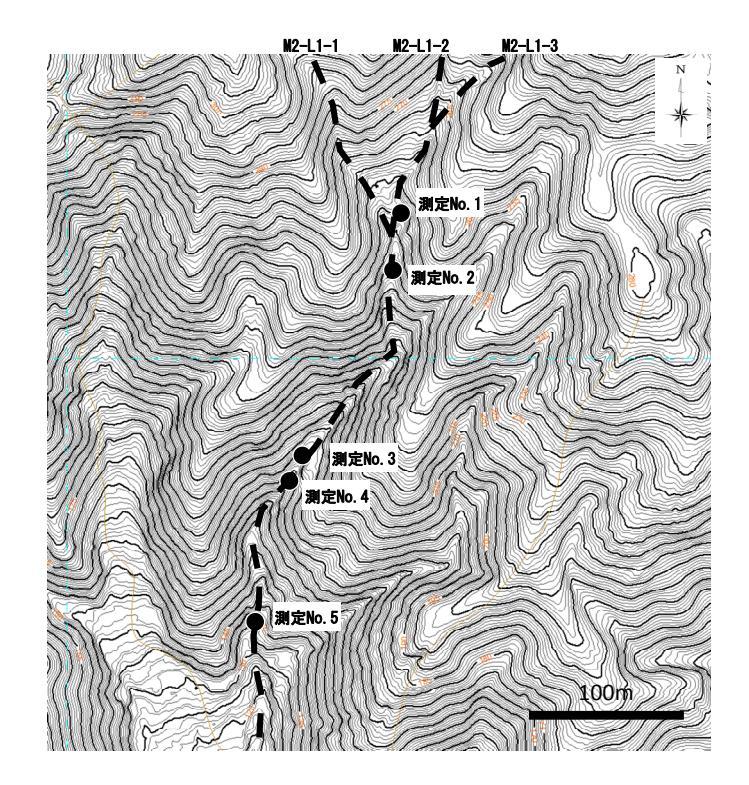
図2 鳥越川左支谷内の流下痕跡の測定地点(測定 No. 1~5)(朝日航洋株式会社作成の1/2500 地形図に加筆).

質・地形状況も合わせて,上流から見ていくと, 測定 No.1 の標高は 244m で,流下幅 11.27m,洪 水位 3.65m (左岸)・3.52m (右岸) である.この 測定地点では,巨礫が下位に分布する過去の土石 流堆積物がつくる平坦面とその直下に分布するラ ミネーションシーティグの発達した中~粗粒花崗 岩のマサを抉った溝に沿って土石流は流れている. 過去の土石流堆積物からなる平坦面は,左支谷の 本流の中をさらに上流に向かって延びている.今 回の土石流でも,細粒花崗岩の角礫を多く含む土 石流堆積物が過去の土石流堆積物の平坦面を被っ て堆積している.細粒花崗岩は M2-L1-2 および M2-L1-3 の崩壊地に分布している.

そのすぐ下流の測定 No.4 の標高は 173m で, 流下幅 14.80m, 洪水位 10.60m (左岸・右岸) で ある. 測定 No.4 の左岸には, 過去の土石流堆積 物からなる平坦面が発達している. 測定 No.4 の 流下痕跡はこの平坦面に自生するスギの幹に記録 されたもので, 幹の上流側には泥の付着と共に樹 皮の剥げ落ちが観察され, さらに樹皮の剥げた幹 には, 径数ミリメートルの礫が突き刺さり, 削痕

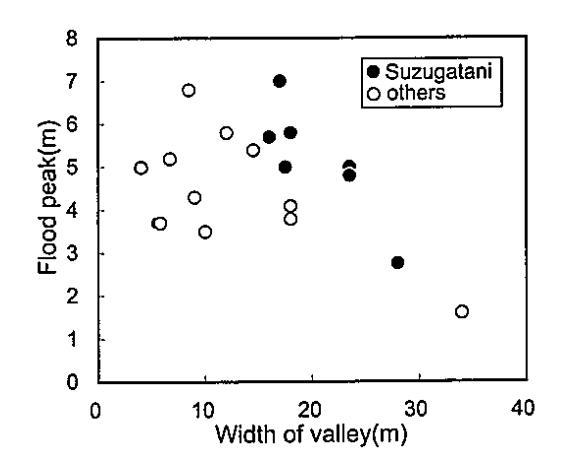
図 14 土石流の谷幅と洪水位の関係(高知県嶺北地域) (村井ほか, 2006). 鳥越川の左支谷と同様の谷幅(10~ 16 m)では、洪水位は約4 m 弱から7 m 強程度である.

鳥越川左支谷の土石流の測定 No.1~No.5 で得られた流下幅 10.00~16.00m の範囲の洪水位について,高知県嶺北地方のそれと比較すると,鳥越川左支谷の洪水位が 3.52~12.00m であるのに対して,高知県嶺北地方のそれは約4メートル弱か
