# 鹿児島県出水市における1997年針原崩壊の地形的特徴

Topographical characteristics of the 1997 Harihara landslide in Izumi-shi,  
Kagoshima Prefecture, Kyushu, Japan

要旨：鹿児島県出水市針原地区において、梅雨に伴う大雨により1997年5月10日大規模な崩壊が発生し、21名が亡くなった。この崩壊源の規模は幅79m、奥行185m、深さ20m、体積12.4万m<sup>3</sup>であった。崩壊源周囲の地質は矢筈岳火山岩類に属する鮮新世・更新世の火山岩類で、下位から火砕岩、淡灰色安山岩溶岩、暗灰色安山岩溶岩で構成されている。これらの安山岩類は著しく風化しており、崩壊源の側方崖や滑落崖では浅部は粘土質の赤褐色風化帯、その下位は玉葱状構造のよく発達した風化帯となっている。崩壊発生場所は凹状地形を呈し、1982年長崎災害の事例と類似した反復性後退崩壊の特徴をもった斜面であった。移送堆積域では、崩壊源脚部から450m下流右岸側に、玉葱状構造を残存した状態で運搬された高さ1m、幅3mのブロックを発見した。この位置は、他の機関が同様の堆積物を確認した位置よりも140m下流である。上のブロック発見位置は、空中写真判読によって小規模ながら流山の形態を示している。このような流山地形は上述のブロック発見位置よりも55m下流であった。この場所は災害後に土塊が擾乱されたが、玉葱状構造をある程度保存した礫を確認できた。したがって、崩壊源脚部から500m付近までは岩屑なだれの状態を保った部分があったと考える。また、移動体の移送の途中から流動性の高い部分も形成したと推定される堆積物も認められた。

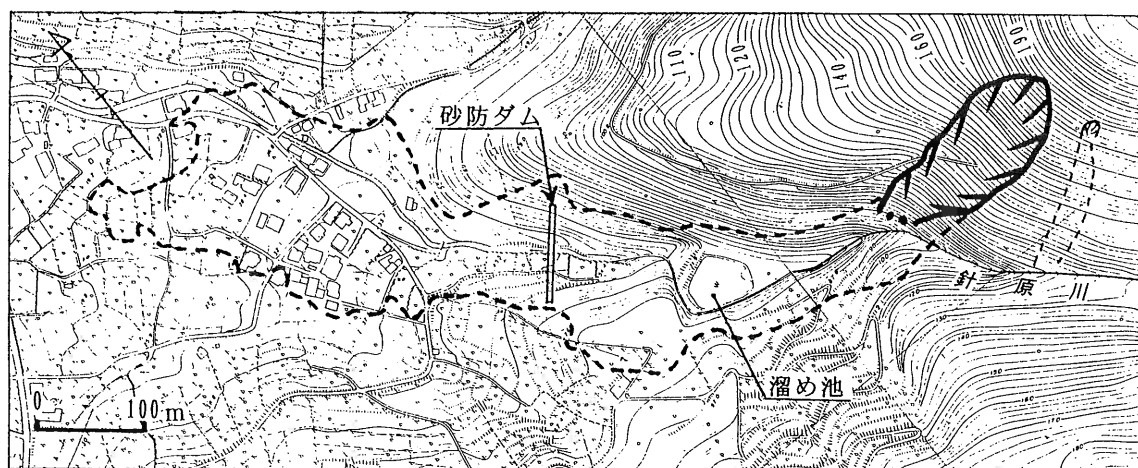
図-2 崩壊源と移動土塊の移送・堆積域 (地形図は崩壊前のものを使用)

1997年7月10日0時44分頃、鹿児島県出水市境町針原地区（図-1、写真-1）の針原川中流域右岸の山腹斜面において体積12.4万m<sup>3</sup>の崩壊が発生し、崩壊物質の大部分は針原川に沿って流下し、下流にあった溜め池を埋め、砂防ダムの右袖を破壊し、集落をおそった（図-2）。この崩壊によって21名の方が亡くなり、18棟の家屋が全壊した。

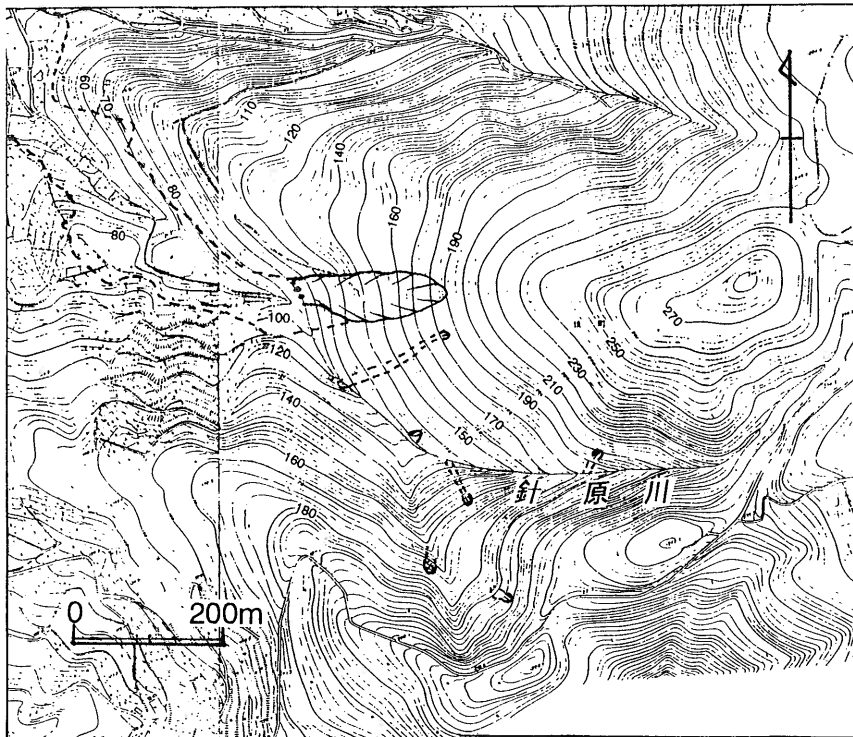
図-3 針原地区に発生した崩壊 地形図は崩壊前のものを使用。凡例は図-2と同じ

なお、この大規模な崩壊のほかに、表層崩壊と推定される小規模な崩壊が空中写真(アジア航測撮影)によって判読できる。これら崩壊を合わせて図-3に示した。針原川右岸で発生した崩壊土量 $12.4\text{万m}^3$ の大規模な崩壊以外では、移動土塊が河床まで達していないものも存在する。以下、針原の崩壊とは、この崩壊土量 $12.4\text{万m}^3$ の大規

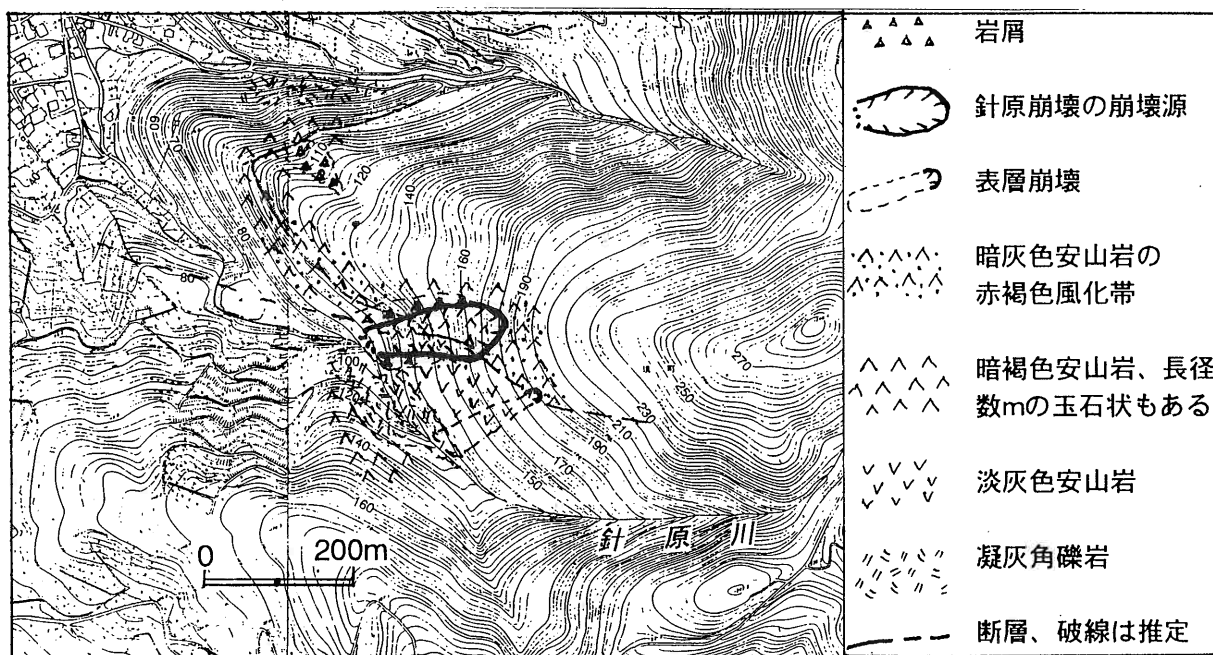
図-7 現地調査の際、針原地区で観察した地質 地形図は崩壊前のもの

礫岩、②淡灰色安山岩溶岩、③暗灰色安山岩溶岩からなっている。表土は褐色～暗褐色を呈し、0.5～1mの範囲であり、温暖な地域としては薄い。現地調査のルートマップを図-7に示す。地点aは「針原崩壊」の南側に発生した表層崩壊の移送・堆積域の下端部付近である。この地点で見られた凝灰岩は他の3箇所で見られた凝灰角礫岩と比べて最も風化しており、ハンマーでたたくとサクサクした感じである。他の3箇所の凝灰角礫岩は固結度が高く、凝灰角礫岩に含まれる礫の大きさも長径5～40cmであり、地点aのものより

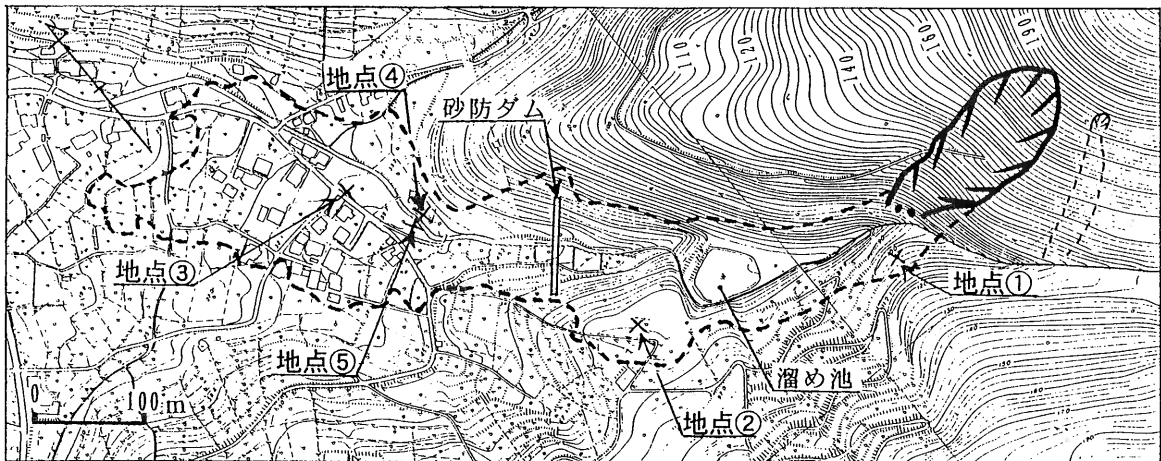
図-12 移送・堆積域 地形図は崩壊前のものを使用。凡例は図-2と同じ

図-12に崩壊源から下流における移動体の移送・堆積域の範囲を示した。針原川の左岸（図-12の地点①）の尾根に堆積した土塊は、玉葱構造を呈した風化安山岩とその岩片であって、ほかの岩石は認められていない。崩壊土砂はこの尾根の標高110mあたりまで乗り上げている。これは現河床から比高10～13mの位置になる。ここ付近での河床の堆積は1～2m程度であるので、この地点における左岸斜面への移動体の乗り上げ比高は災害前河床から最大でも15m以下であろう。

崩壊源脚部から砂防ダムまでの平面図上325mの区間における針原川両岸斜面に堆積した移動体堆積物の上限（堆積物の側方リッジ）の位置は左右両岸でほぼ同高度の場合があるが、左岸の方が右岸より高い場所が多い。同高度の範囲は崩壊源脚部から針原川の下流方向へ90m地点から170m地点（ため池の中央やや上流側）までの区間である。また左岸側が高い区間は、溜め池中央（崩壊源脚部から180m地点）から砂防ダム上流15m（同310m地点）付近までの区間である。この区間では、溜め池中央付近左岸の尾根先端部と砂防ダム左岸の高台（図-12地点②）に左右側方リッジの比高の極大値があり、前者では5m、後者では14mに達している。

砂防ダムから下流域では、移動体の堆積物は左右に拡がっている。1997年の12月19日に行った現地調査では砂防ダムより下流125mの地点\$（図-12）に玉葱状構造をかなりよく残した厚さ1m、長さ3mのブロックが存在していた（図-13）。この露頭は災害後の針原川の水路確保のために災害前の水路付近を開削した部分の右岸側にあった。この露頭から7～8m下流には砂防ダムの破碎された右岸側袖の一部が見い出された。この露頭のブロックは玉葱状構造を呈した安山岩の礫と基質からなっている（写真-7）。礫の大きさは長径10～40cmほどである。礫の周りの玉葱状構造の殻の岩片は破碎を受けているものの、ほぼ原形をとどめている。基質は安山岩からの赤色風化物であり、粘土質で緻密であり攪乱されていない。崩壊直後の7月13日にアジア航測⑭によって撮影された空中写真を見ると、このブロックはわずかながら凸状地形を示しており存在位置が確認できた。なお、この空中写真から判読できた凸状地形の分布図を図-14に示した。
