岩盤構造物の性能評価における課題 — 2024年能登半島地震における山岳トンネル被害について —

亀村勝美

深田地質研究所

Some Issues on the Performance Evaluation of Rock Structures - Seismic Damage of Mountain Tunnels by the 2024 Noto Peninsula Earthquake -

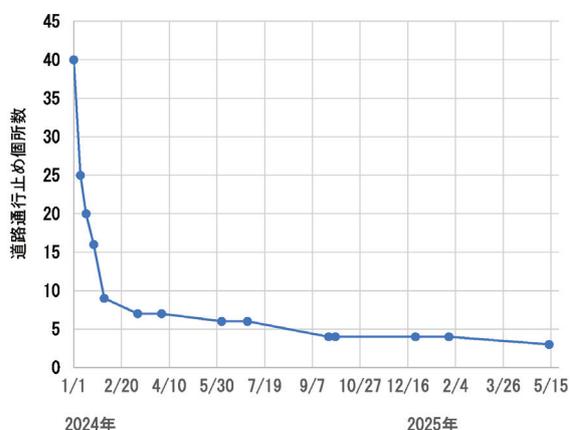
図1 補助国道249号における通行止め個所の推移

その中から能登半島の幹線道路の一つである補助国道249号(七尾市を起点とし富山湾沿いを珠洲市へ、日本海側へ抜け輪島市から金沢市に至る)における斜面崩壊、トンネル損傷などによる通行止め個所のデータについて、発災からこれまでの推移を調べてみると図1のようになる。

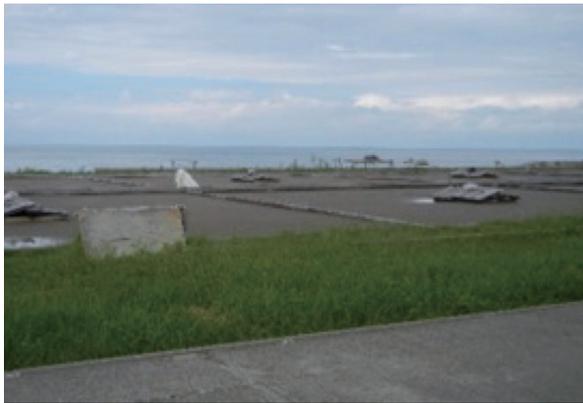
写真9 すず塩田村

④ すず塩田村：大谷ループ橋から西へおよそ7km行った海岸線には、日本で唯一の揚げ浜式塩田が広がっている。一見すると被害はない。数軒ある塩の製造所の内、開いていた1軒で話を聞いてみると、地震による陸の隆起で海が遠くなり、この先どうなるか分からないとのことだった（写真9）。

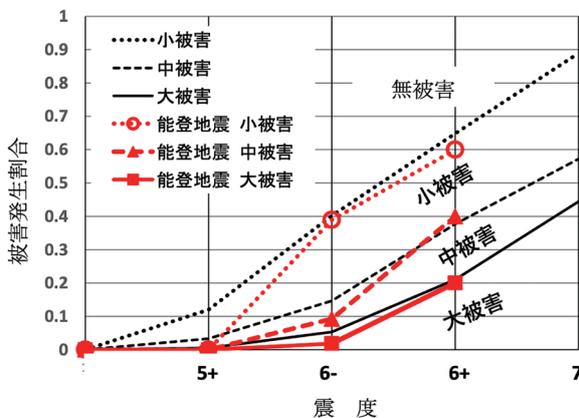
図6 既往の地震被害に基づく山岳トンネルの被害程度と震度の関係と能登地震の結果

一方「小被害」と「なし」については、その比を1:2と仮定し最終的に表6の被害程度と震度の関係を得た。

図6中に表6の結果を併せて示す。結果にはトンネル工法や特殊条件の有無が反映されていないため誤差は大きくなっているが、震度と被害発生確率との関係は整合しており、前節で示したトンネルの被害程度と震度との関係によって山岳トンネルの耐震性を評価出来ることが判る。
