1949 年今市地震による崩壊性地すべりの実態

Collapsing landslides induced by the 1949 Imaichi earthquake

要旨:1949年今市地震によって発生した崩壊性地すべりの実態を航空レーザー計測と現地調査に よって明らかにした.これらの地すべりは、降下火砕物の地すべりで、主に2つの層準をすべり 面として発生した.すなわち、地表から深さほぼ2mから2.5mの今市軽石基底、および、約5 mの深さにある小川火山角礫層上部である.これらのほかに4.4万年前の鹿沼軽石層をすべり層 としたものもあった可能性があるが、明確ではない.緩傾斜斜面では1949年に発生した地すべ りとして17個の地すべりが判読され、もっと古い地すべりも40個判読された.急斜面で1949 年に発生したものは、141個判読された.以上のように、1949年の崩壊と同様の形で、もっと古 いものが地形的に記録されていることから、降下火砕物の場合、大地震によって多数の斜面崩壊 が発生したとしても、斜面崩壊の免疫が得られるわけではないことが強く示唆される. キーワード:1949今市地震、降下火砕物、軽石、風化、地すべり

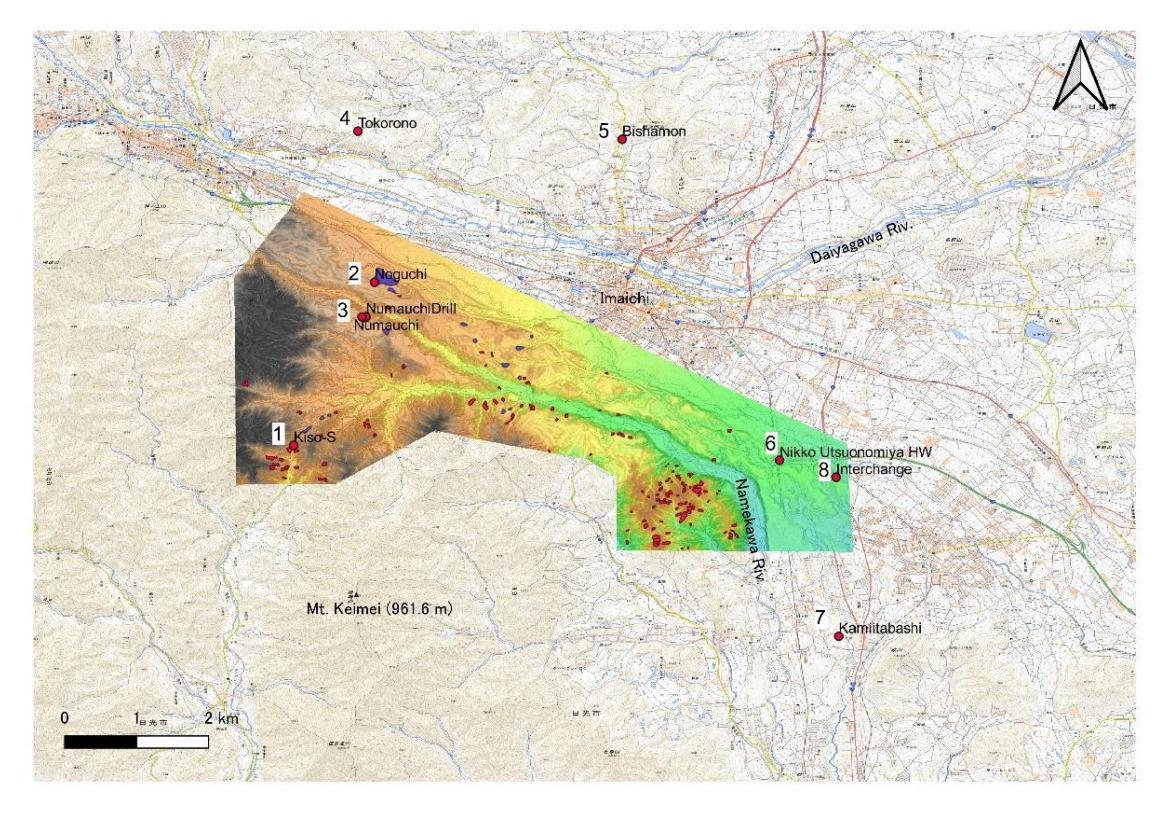
Fig. 2 Locality map of the columnar sections. The background base map is from GIS Maps.

調査地は、日光から今市の市街地の南に広が る丘陵地とその南側の山地であり(Fig. 2), Morimoto(1951)の軽石堆積物分布地に発生し たとされる崩壊の多発地である.丘陵地は、更新 世の岩屑なだれ堆積物からなり、その上をテフラ が覆っている(山元ほか,2000).その南側の山地 は、ジュラ紀の付加体および、それを貫く白亜紀 の花崗岩類からなる.この丘陵地の中を行川が西 から東, さらに南に向けて流下している. 震央は, Fig. 2 の鶏鳴山付近であった(宇佐美, 2003).

崩壊地の地質構造を把握するために,後述の 沼内において高精度表面波探査を行った(Fig. 2). 探査においては,24 個の受振器(固有周波数: 4.5 Hz)を1mごとに配置し,移動式固定展開で 調査を実施した.こういった高精度表面波探査手 法により,地下12mまでの土層のS波速度 (Vs)を求めることができる.表面波探査を用 いた地盤構造調査に関するより詳細な情報につい ては,林ほか(2008)を参照のこと.

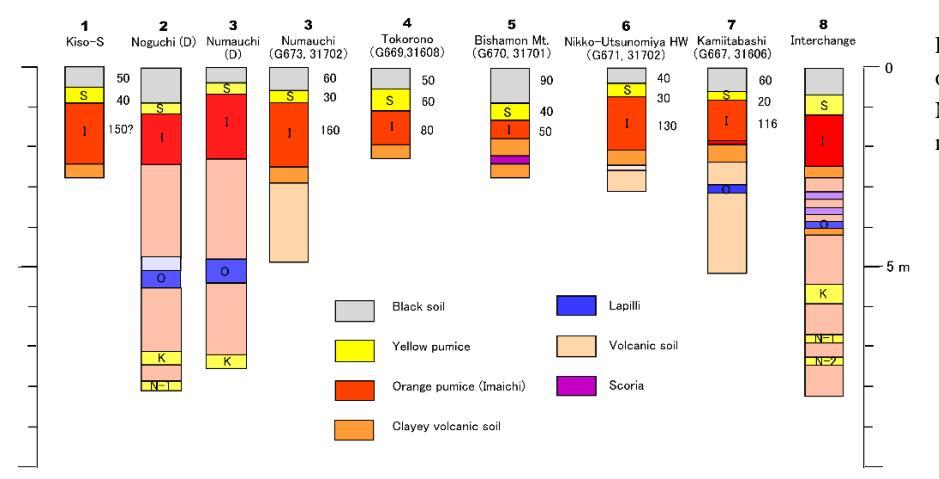
Fig. 3 Columnar sections of tephra in the study area. Numbers correspond to the numbers in Fig. 2.

ここでは, 斜面崩壊に関与したテフラの分布 と特徴について述べる. テフラの名称は, 鈴木 (1990, 1993) に従う. テフラの柱状図を作成し た位置を Fig. 2 に, 柱状図を Fig. 3 に示す. 全体 のテフラを観察できた露頭は, Fig. 3 で 8 Interchange と記した位置にあり (Fig. 4), これに 沿って層序を記述する. 特徴的なテフラは, 下位 から上位に向けて, Nm-2 (行川第 2 軽石層),

Nm-1 (行川第1 軽石層), KP (鹿沼軽石層), Og (小川火山角礫層), IP (今市軽石層), SP (千 本桜軽石層) である. Nm-2, Nm-1, KP は, い ずれも赤城山起源(鈴木, 1990). Og, IP, SP は 男体山起源(関東ローム研究グループ, 1965)で ある. Nm-1 は厚さ 10 cm で深さ約7 m にあり、 その 30 cm 下に同様の軽石からなる Nm-2 (厚さ 10 cm) がある. 野口のボーリングでは, Nm-1 は、約8mの深さにある.両者ともに、直径0.5 ~1 cm の黄白色軽石からなり、やや粘土化して いる. KP は、白色粘土に変質した直径 1 cm 以 下の軽石からなり、深さ5.5 mから6 mにある. KP 直下の 10 cm 程度の範囲で KP の軽石が褐色 火山灰土と混合した層が認められる場合がある. Og は、砂から細礫サイズの石英や岩片を含む. 後述するように,一般的に白いグリース状の粘土 を伴う (Fig. 5). 厚さ 10 cm から 60 cm. 野口で は, Og 上部は砂質の火山灰. IP は, 直径1~3 cmの軽石からなり、厚さ50 cmから160 cmで、 特徴的に赤橙色をなすが、乾燥すると固くなり、 黄色味を帯びる. 下部では岩片が多く, 上部で発 泡程度が強い. IP の赤橙色の軽石は、指で容易 につぶして水を絞り出すことができるが、粘土質

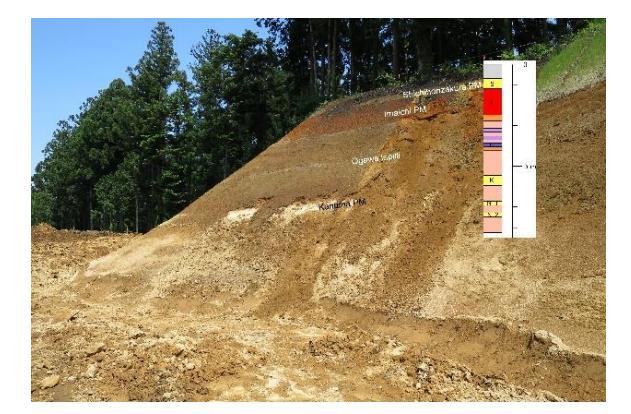
Fig. 4 Typical outcrop of tephra in the study area. The location is shown in Fig. 2 as 8 Interchange.

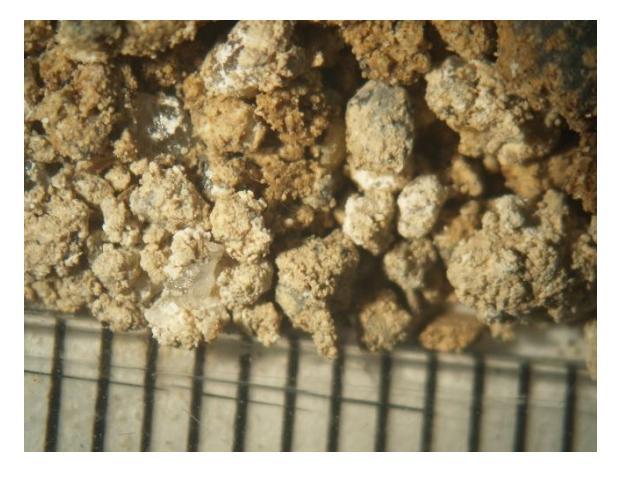
Fig. 5 Ogawa lapilli with grease-like white precipitates of halloysite. The width of the photograph is 12 mm. Noguchi landslide site. These materials were sheared and accommodated a sliding surface during the 1949 earthquake.

3.2 節で述べたように、1949 年今市地震による 崩壊性地すべりのすべり面は、IP 基底部、Og に あるものが確認された. 急斜面に発生した地すべ りで地質が確認されたものは、IP 基底部にすべ り面をもち、そこから上の地層が滑り落ちた. IP は一般的に赤橙色をしていて、その場合には粘土 鉱物は形成されていなかったが、IPの基底部は、 しばしば白色粘土化してハロイサイトに富む場合 があった. この白色粘土化が地すべりの原因であ った可能性もあるが、いまだに不明確である. Og にすべり面を持つ地すべりは、野口と沼内の 2 か所で確認された. Og は、石英を特徴的に含 む火山礫であり、構成粒子自体は硬質のため、 KP のように軽石粒子が破壊して液状化するよう な現象は起こさないと推定される. しかしながら、 粒子の間をグリース状のハロイサイトが充填して おり、グリースの入ったボールベアリングのよう な現象が起こった可能性がある. また、1949 年 今市地震以前の地すべりでは、KP が液状化して 上の地層が滑ったと推定されるものがあった.

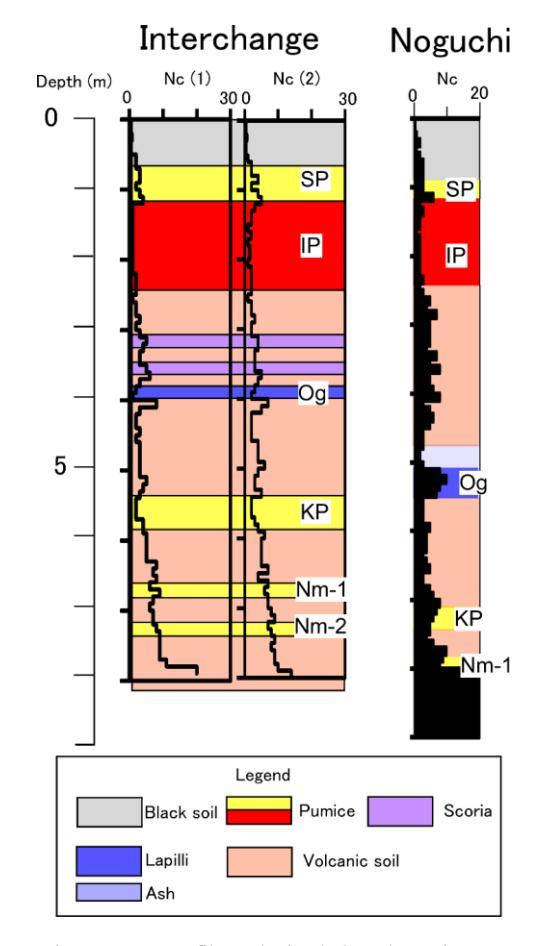
Fig. 6 Nc profiles obtained by dynamic cone penetration tests at the sites of Interchange and Noguchi.

Fig. 2 の野口とインターチェンジで行った動的 貫入試験結果を Fig. 6 に示す. Fig. 6 では Nc 値 プロファイルとともに地質柱状図を示したが、イ ンターチェンジの露頭個所は、背後の貫入試験を 行った位置から約2m離れているので、両者は 詳細には多少ずれている可能性がある. 野口では, 貫入試験孔の 50 cm 以内で貫入サンプリングした ことから、両者の深さはほぼ一致している.SP のNcは3から8, IPはそれよりも小さく1から 2, その後下方に漸増し, Og の上で再度低下し, Og でいったん増加したのちに再度低下し、その 後下方に向けて漸増する. その中で KP は Nc が 2から5と小さい.なお,野口の Og は,上部の 20 cm が砂質で下部 30 cm が細礫質で、上部の Nc 値は2と下部の8から10よりも小さい. なお, 前述したように、貫入サンプラーは貫入とともに 周面摩擦の影響が大きくなるはずであり、貫入に 伴って計数した打撃数のプロファイルはこの影響 を受けるはずである. ただし, 隣接孔で計数した Nc 値とサンプラー10 cm 貫入に要した打撃数の プロファイルはほぼ同様の傾向を示していた (Fig. 7). つまり, このような土質の場合, 貫入 サンプラーによる打撃数プロファイルを動的貫入

冠頂で行った貫入採土によれば, 4.70 m まで SP, IP, および火山灰土からなり, 4.70 m から 5.25 m まで灰色シルト質火山灰土 (Og 上部), 5.25 mから 5.45 m まで火山礫 (Og 下部) である. その下は火山灰が 7.10 m まで続き,そこから 7.40 m まで白色軽石 (KP), 7.80 m まで火山灰土, 7.86 m まで砂質軽石 (Nm-1) である. 断面図に 黒丸で示した崩壊源内部の数か所で地表面を掘る と,地表面からわずか数 10 cm で Og が確認され た. このことから,すべり面は Og 上部のシルト 質火山灰に形成されたことがわかる. このシルト 質火山灰は Nc 値が最も低く,2 であった (Fig. 6). KP の Nc 値はその上下の火山灰土とであま り差がなかった. すべった地層の厚さは約 5 m

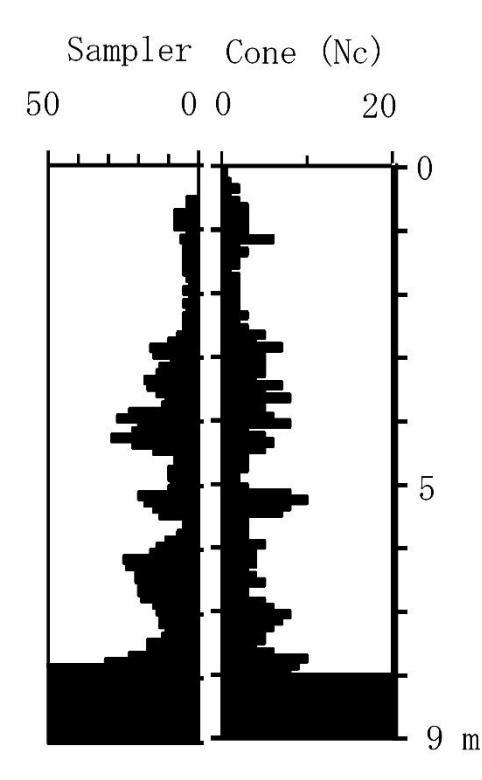
Fig. 7 Blow numbers for 10-cm penetration of a cone and a sampler by 50-cm freefall of 3 kg weight. The sampler is 50-cm long so circumference friction increases with penetration, but these two patterns are generally consistent.

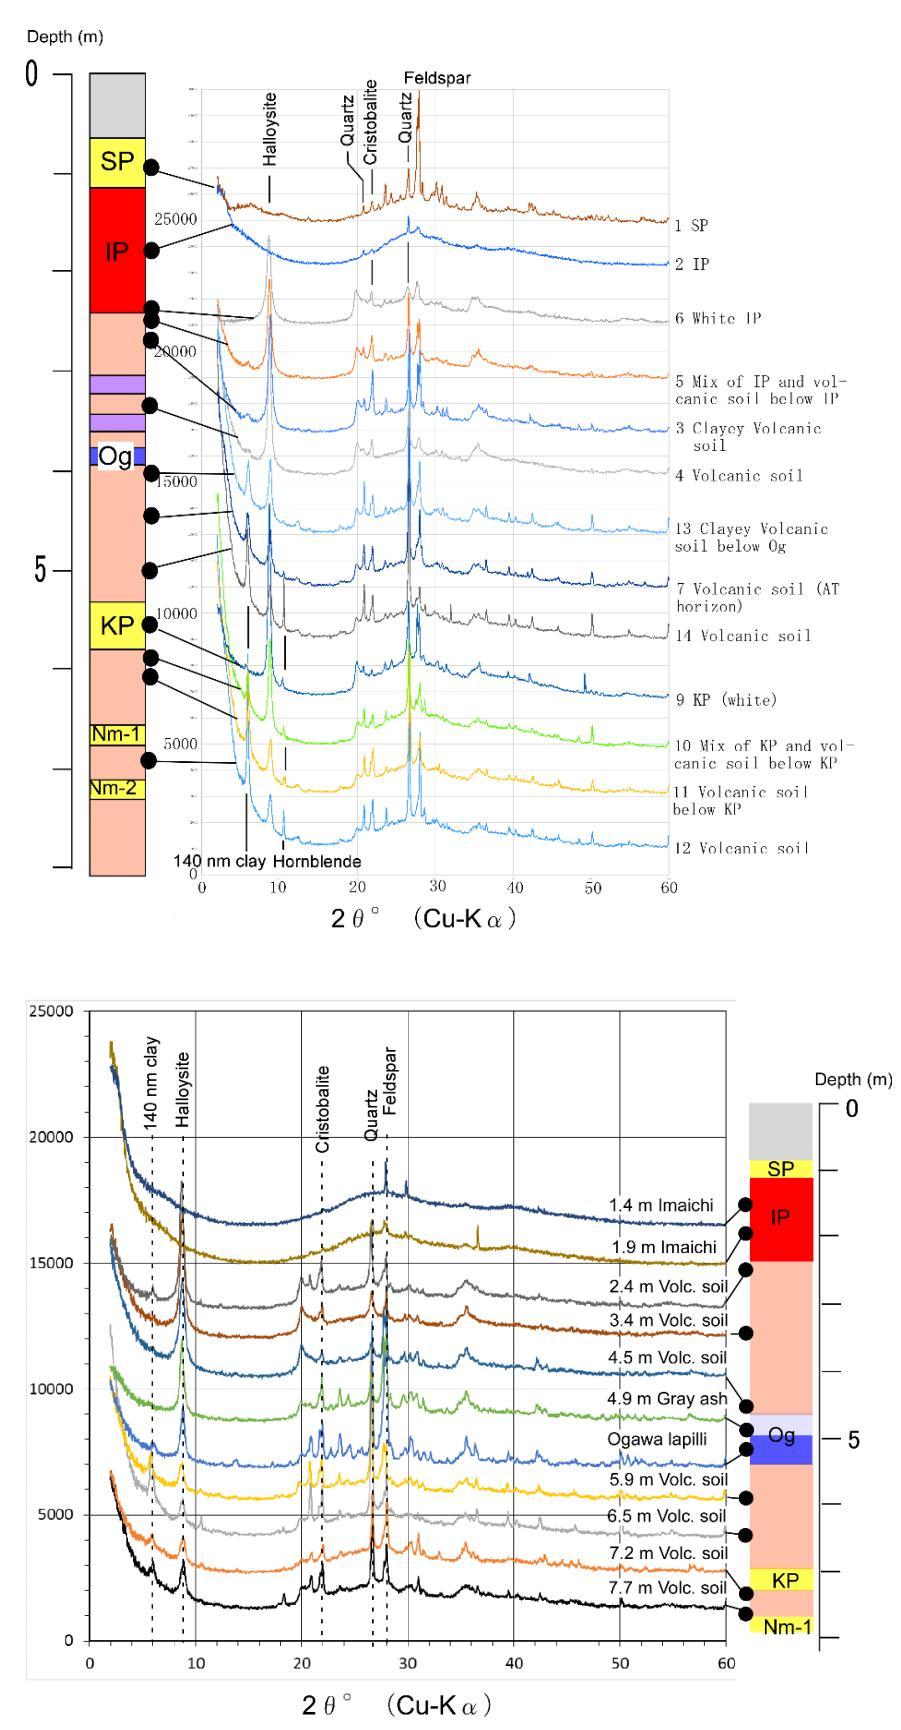
Fig. 8 X-ray diffractograms for the samples from the Tsuchizawa interchange outcrop. SP (Shichihonzakura pumice) and the main part of IP (Imaichi pumice) have no clay minerals except for the broad peak of allophane around 27°, but white IP (discolored IP) is clayey and has halloysite. All the samples below IP have halloysite and the deeper ones have also 140 nm clay mineral.

Fig. 9 X-ray diffractograms for the samples obtained at Noguchi. IP has no clay minerals except for the broad peak of allophane around 27° .

野口の貫入サンプラー試料,および土沢イン ターチェンジ露頭で採取した試料の X 線回折図 を Figs. 8,9 に示す.同定された風化二次鉱物は ハロイサイト及び 14 Å 粘土鉱物である. SP およ び赤橙色の IP には,これらの鉱物は含まれず, 28 度付近にブロードなピークが認められ,これ はアロフェンのピークと推定される. IP は,そ の基底で白色化していることがあり,この場合, アロフェンではなく,10 Å にピークを持つハロ イサイトが形成されていた.14 Å 粘土鉱物は, Og よりも下位の試料には KP を除くすべてに含 まれていた.これらの粘土鉱物の分布は,インタ ーチェンジ露頭の場合も同様であった.

X線回折ピークの強度を見ると、上述の2か所 ともに、ハロイサイトのピークは、深さ6mま で強く、それよりも深いところでは相対的に小さ くなっていた.そして、一方で14Å粘土鉱物の ピークが強くなっていた.この違いは、両者の生 成条件を反映している可能性がある.IPの下の 火山灰土にハロイサイトが形成されていること、 また、KPの上部が白色化してハロイサイトが形 成されていることは長沢(1978)によって指摘さ れ、これは上位から運ばれたシリカによってアロ フェンが再珪化を受けたためであると考えられて いる.

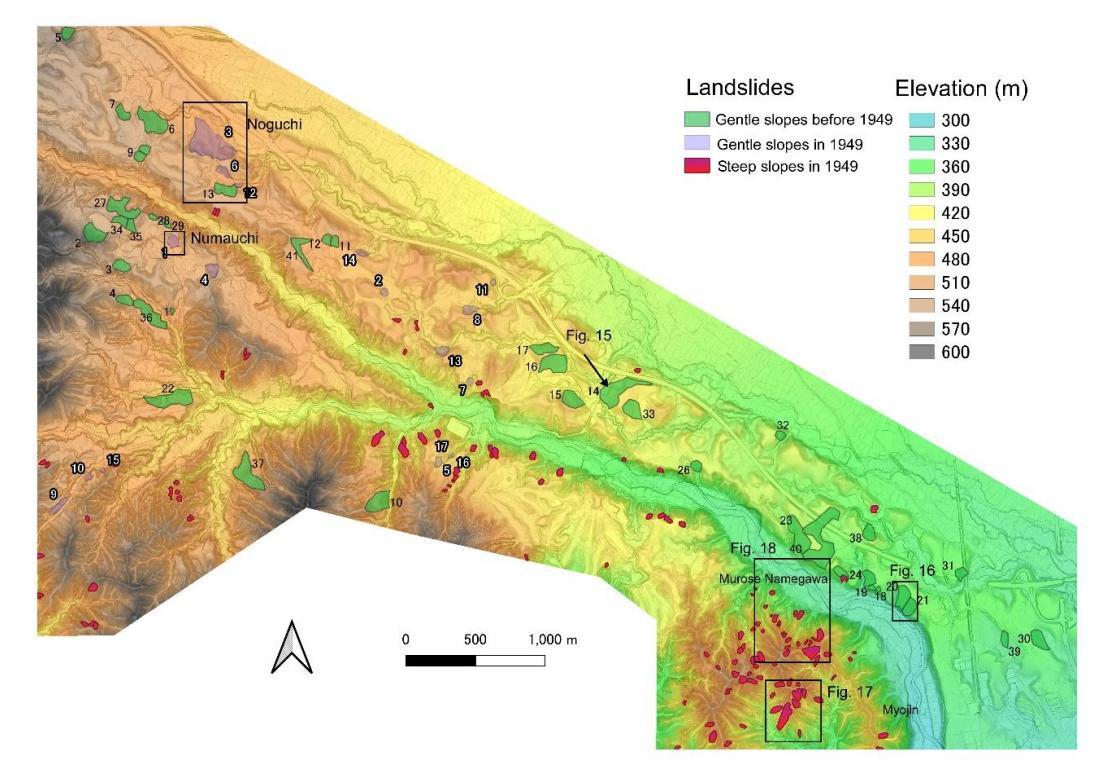
Fig. 10 Landslide inventory map made by the interpretation of slope images from 1-m DEMs. The base image is an overlay of slope image and elevation image.

1949 年の地震時に発生した地すべりと、それ よりも古い地すべりとが、詳細 DEM から作成し た地形表現図によって判読された(Fig. 10).

1949 年の地すべりでは、地すべりの分離崖の縁 や堆積物表面がシャープな形をしていたのに対し て、古いと判断されるものでは、これらが丸みを 帯びていた(Fig. 11).これらの地すべりの内、 貫入サンプラーによる試料採取を含む詳細な調査 を実施したのは、野口(Table 1 と Fig. 10 の Id3),と沼内(Table 1 と Fig. 10 の Id1).また、古 い地すべりの内室瀬行川東(Table 1 と Fig. 10 の Id20)では、崩壊源の側部に道路のり面があり、 そこと崩壊源での掘削調査を行った.

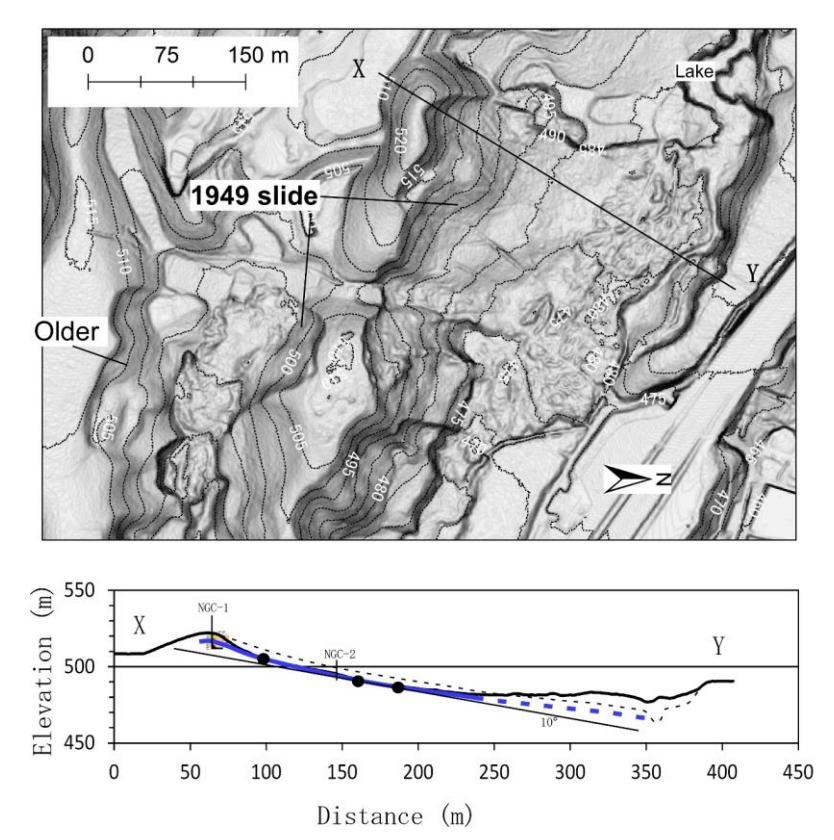
Fig. 11 Topographic image and a cross section at Noguchi. We see 1949 landslides and older landslides which have rounded topographic edges. Black circles in the cross section show the points where we found Ogawa lapilli below the thin veneer of debris. The 1949 landslide blocked a river and made a lake in the upper right. We see small ridges in the landslide deposits. ムと湖をつくった(Fig. 12a). すべり面は平滑で, 移動層はほとんどすべて滑り落ちて対岸に衝突し て停止した. 堆積物表面は小山の集合体のような 形態を示すことから,移動は地層が小規模なブロ ックに分離して生じたと推定される. 堆積域は, 現在は胸高直径 30 cm 程度の杉林になっており (Fig. 12b),航空レーザーによる地形イメージな しに現地でそれと同定するのは容易ではない.

ここは今市地震の2回目の地震ですべったこと が目撃されている.長さ・幅約200mの範囲が 北北東に向かってすべり,河道を閉塞し,天然ダ

である.この崩壊による河道閉塞部の上下流では, 河川両側の急崖は高さ 5-6 m あるので,この地 すべり発生前に,すべる層は下部切断されていた と推定される.

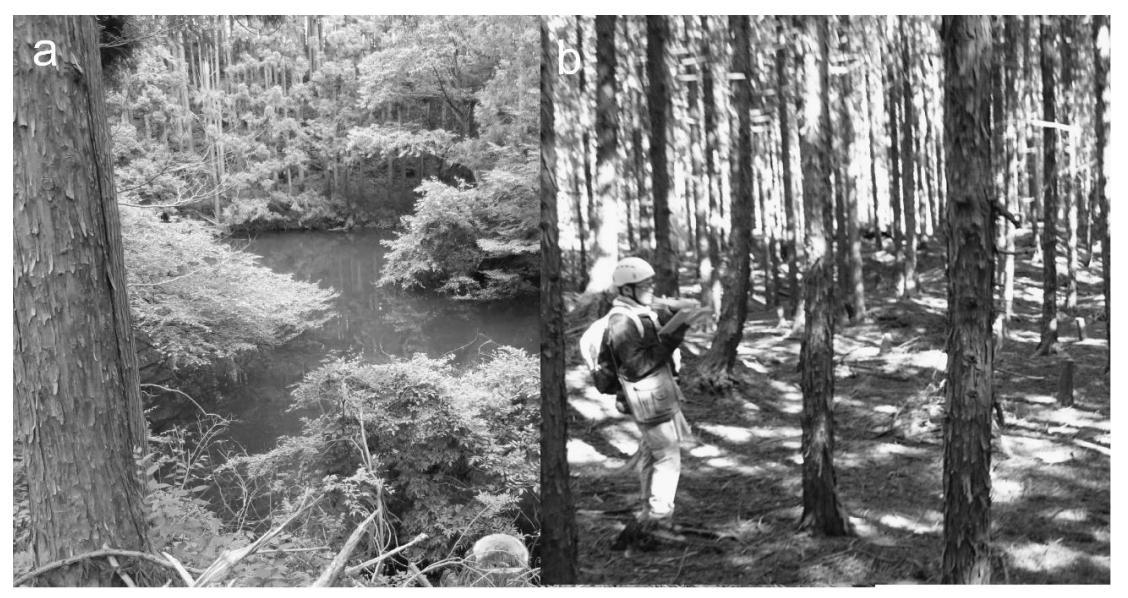
Fig. 12 Landslide dam lake and depositional area of the Noguchi landslide in 1949. a: landslide dam lake. b: depositional area covered by trees with approximately 30-cm diameter.

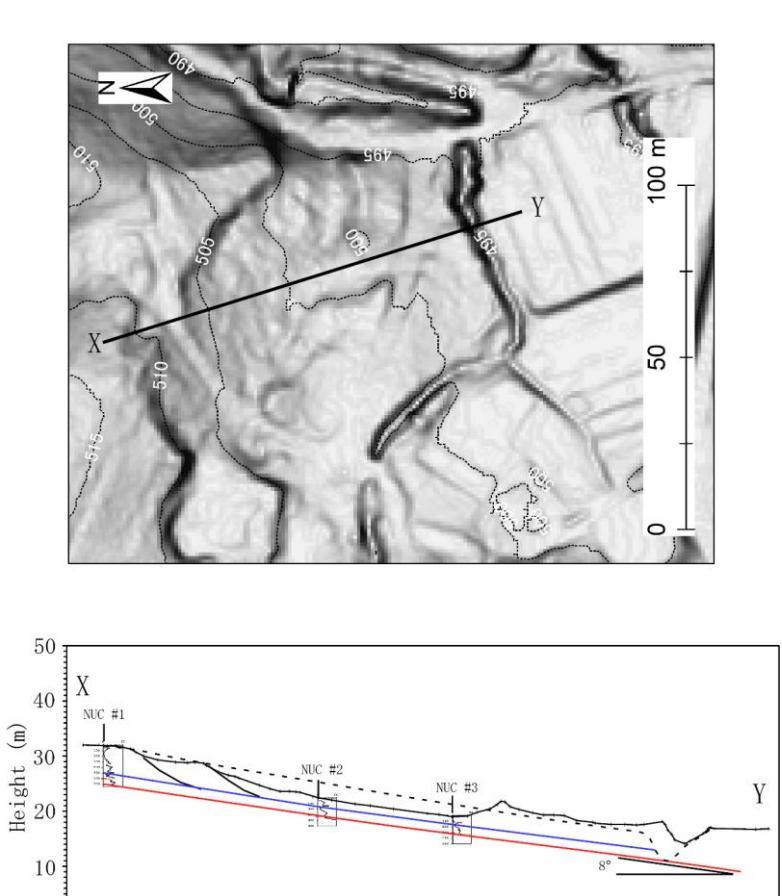
Fig. 13 Topographic image and cross section of the Numauchi landslide. The sliding surface is inferred to be along the Ogawa lapilli.

ここでは、幅・長さともに約 80 m の範囲が南 南東にすべり、下方の河道を閉塞し、対岸に衝突 して停止した(Fig. 13). 2 回目の地震で、人が 歩くような速さですべったことが目撃されている. 滑落上方の冠頂 1 ヵ所(NUC # 1)、地すべり地 内 2 か所(NUC # 2, 3)の合計 3 か所貫入採土 を行った(Fig. 13). その結果、冠頂では 4.9 m から 5.3 m まで灰色の小川火山礫、7.25 m から 7.45 m(孔底)まで白色軽石であった. この白色 軽石は固くしまっていて Nm-1 の可能性もあるが、 KP の可能性もある.

これらの火山礫と軽石は NUC#2 と NUC#3 に 連続し,それらを繋いだ線は平行である.このこ とと, NUC#3 では, Og の上位の層が著しく緩ん でいることから、すべり面は小川火山礫上面付近 にあると推定される.表面波探査の結果を断面図 に重ね合わせたものを Fig. 14 に示す.この図か らも、Vs が小さいのは Og よりも上の層であり、 すべり面が小川火山礫にあることが示唆される. この場合、すべった層の厚さは約 5 m である. すべり面の傾斜は8°. Table 1 にある崩壊源の平 均傾斜は 12°となっているが、これは崩壊源の 地表面傾斜の平均値であるので、断面図から求め たすべり面の傾斜の方が正確である.この地すべ りは、斜面下部の谷の対岸に衝突して停止したが、 地元での聞き取り調査からは、谷は十分に Og が 谷に露出する程度の深さであった、つまり、地震 前に地層の斜面下部切断があったと推定される.

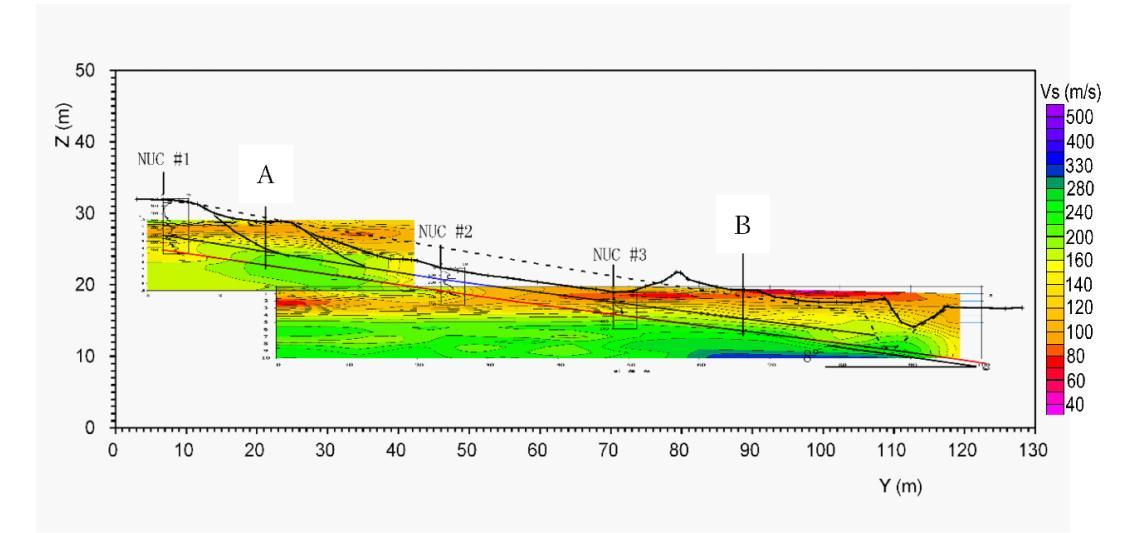
Fig. 14 Overlay of a cross section and the S-wave velocity profiles obtained by surface wave prospecting. The prospecting lines are approximately normal to the cross section and cross the section at lines A and B, where we can compare the velocities and the geology.

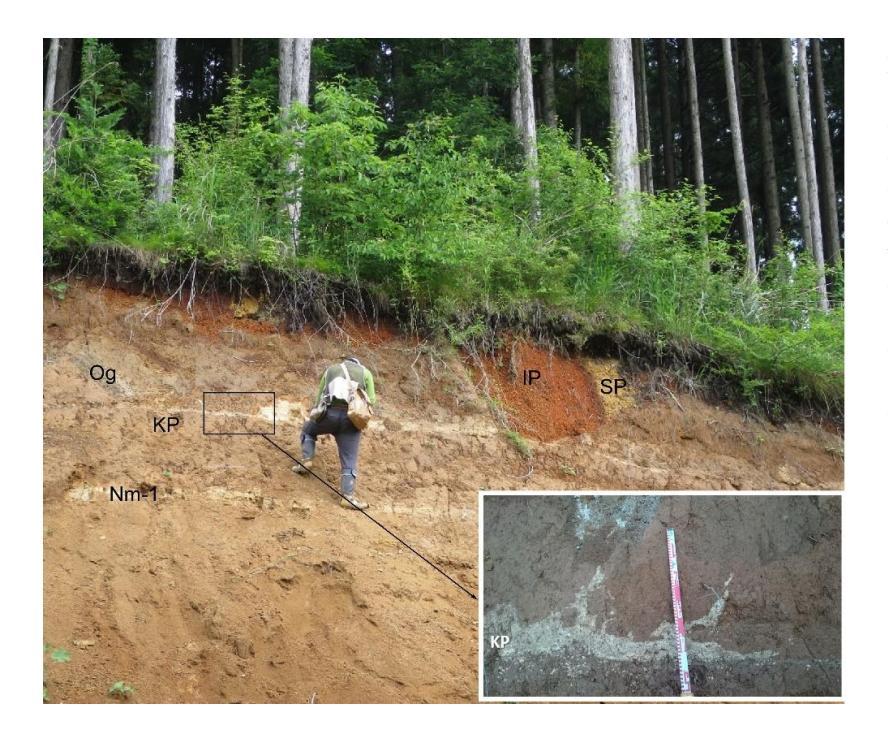
Fig. 15 Landslide with a sliding zone in KP. KP bed was deformed to form a flame structure (inset) and the beds on it slid and rotated. This flame structure is presumably due to the "liquefaction" of KP induced by an earthquake. The location of this outcrop is at the rim of old landslide #14 shown in Fig. 11. The topography suggests that this landslide is from the back to the front of this outcrop.

地すべりとして発生の記録もなく,また,地 形的には滑落崖などが明確ではないが,地質構造 から,明らかに鹿沼軽石がすべり層となり,そこ から上の層がすべった事例があった (Fig. 15).

Fig. 15の人の右足は Nm-1の上に載り、人の腰の 部分に火炎状に変形した KP がある(Fig. 15挿入 写真). 地層はほとんど水平. KP の形状から, この地すべりは, KP の一種の液状化を伴ったも ので,やはり過去の地震によって発生したもので あると推定される.ただし,この場合の液状化は, 砂の液状化のように粒子の噛み合いが失われて生 じる液状化ではなく,粘土化した軽石粒子が破壊 されて軽石に含まれていた水分とともにスラリー 状になるような現象であったと推定される.

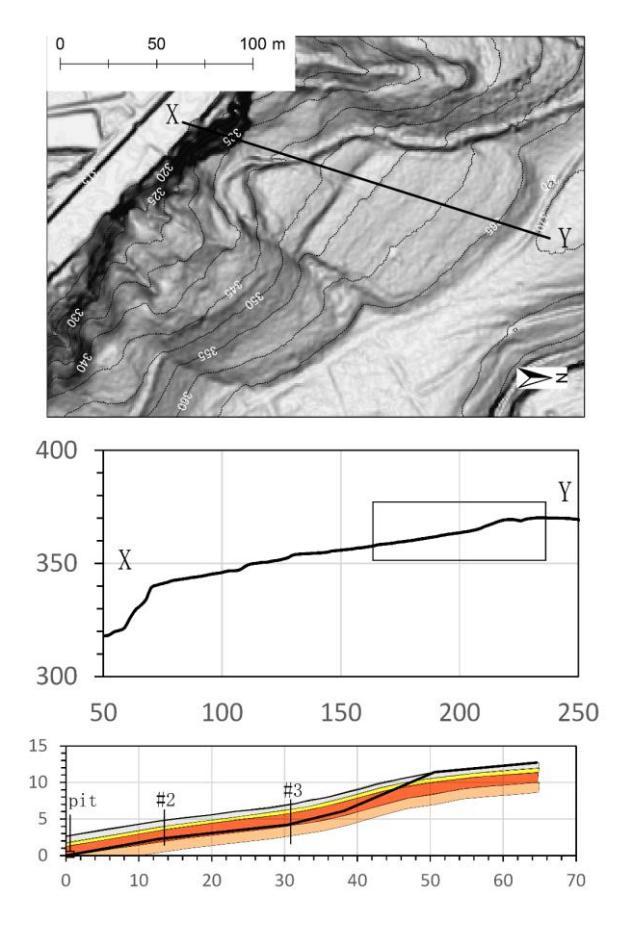
Fig. 16 Topographic image and cross sections of old landslide #20 in Fig. 10. The sliding surface was made at the base of Imaichi pumice (IP). The outline of this landslide is rounded, which suggests that this landslide is before the 1949 earthquake.

ここでは、明瞭な地すべりの地形が残存して いるが、滑落崖は少し丸みを帯びる(Fig. 16). また、1949年の地すべりの時にはこの斜面の下 方の行川には土砂が落ちなかったようであること から(証言)、これはそれ以前の古い崩壊である と推定される.すべり面と見られる面は平滑で、 おそらく移動物質はほとんどすべて滑り落ちたと 思われる.崩壊の西に隣接する不動域沿いの道路 切り取り斜面には、地表から黒土70 cm、七本桜 軽石 45 cm、今市軽石 1 m 以上が露出しており、 この崩壊斜面もそれに覆われていたと推定される. 一方、崩壊地内で掘削および貫入採土を行った結 果, 地表から約 50 cm 黒土があり, その下に 1 cmから5cmの厚さの今市軽石があり、その下は 火山灰土であった. したがって、この崩壊はおそ らく今市軽石基底付近にすべり面を持つ地すべり であったと判断される。崩壊地内の地表面傾斜は 9°であり、これはすべり面と平行であると推定さ れる. この斜面の 400 m 東では、今市軽石層 (IP) の厚さが 130 cm, 七本桜軽石層 (SP) が 30 cm, 黒土が 40 cm であった. 今市軽石の厚さ が、この崩壊地と同じであるとすると、ここです べった地層の厚さは合計 70 + 45 + 130 ≅ 240 cm であることになる.

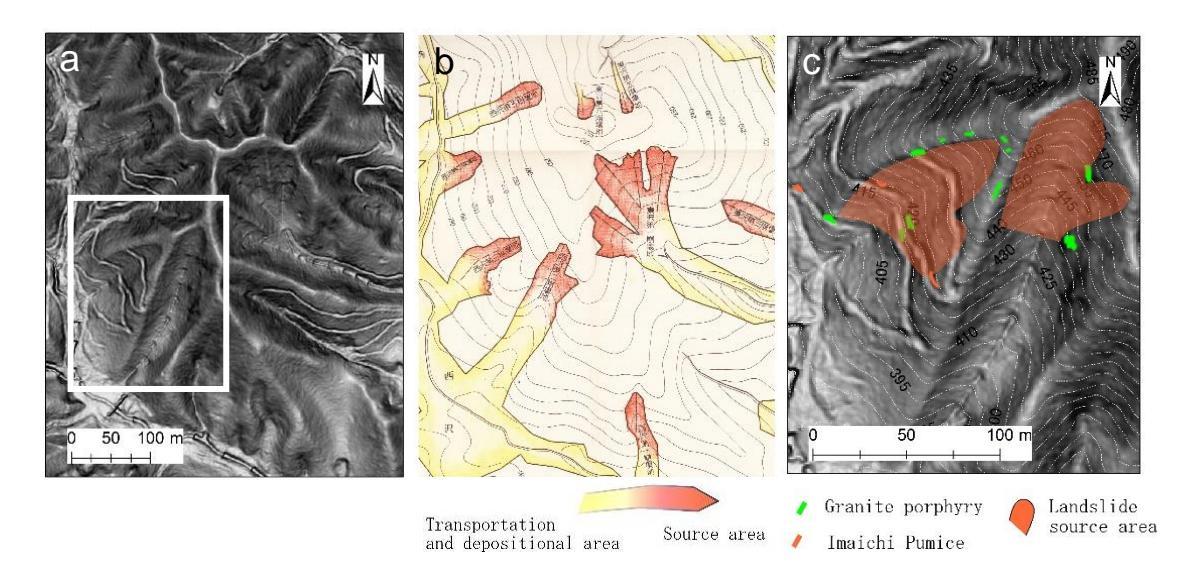
Fig. 17 Landslides and outcrops in the west of Myojin. a: Slope image. b: A part of attachment figure 3 of Koide (1951). c: Enlarged image of the square in a. Imaichi pumice, which should have covered the whole slope, is partially remaining at the foot of the source area. This suggests that the sliding surface was made at the base of the Imaichi pumice and the overlying beds slid during the 1949 earthquake.

谷には基盤岩の花崗斑岩が露出,あるいは, その岩片が多く認められた.基盤の谷上部の急斜 面(傾斜 35 度~40 度)に,今市軽石が載り,そ の内部にすべり面ができて,そこから上がすべっ た.尾根には点々と花崗斑岩が露出し,テフラは 残っていない.急斜面を横断する道路法面には, 基盤の上の崖錐堆積物の上に今市軽石が残存して いる(Fig. 17). Fig. 17c は傾斜 37°の浅い谷. (傾斜 23°と緩い尾根の下には鹿沼軽石と行川第
1,第2が残存している部分もあったが、傾斜
35°から 40°の谷には認められなかった.また、このような急斜面には SP もなかった.

この近くの上板橋と十石坂での,黒土と SP の 厚さは,それぞれ 80 cm と 70 cm,今市軽石の厚 さは 115 cm と 130 cm. 急斜面にもこれと同じ厚 さで堆積したとすると,今市基底から上の地層の 厚さは,195 cm と 200 cm. つまり,約2 m の厚 さのテフラが滑り落ちたことになる.

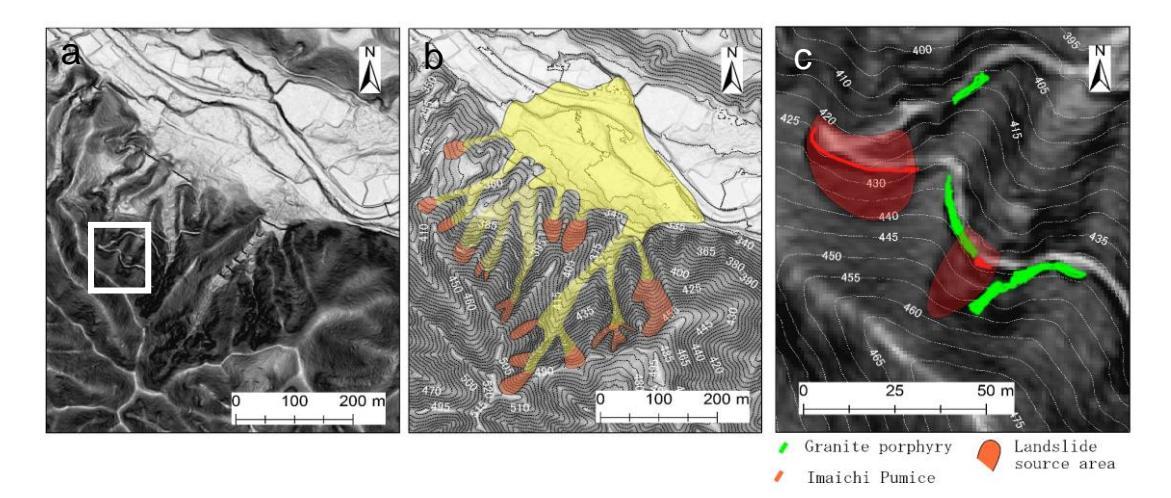
Fig. 18 Landslides and outcrops in Murose Namegawa. a: Slope image. b: Landslides. c: Outcrops in the square area in a. We see Imaichi pumice that remained on the bedrock of granite porphyry. Sliding surface was probably made in the lower portion of IP and the beds on it slid down, burying the valley bottom with 4 fatalities.

小出(1951)によれば,1949年今市地震の時 に、ここが最も斜面崩壊被害が大きかったと報告 されており、その対岸の家で話を伺った.ここで は4名が死亡し、もっと上流で女子小学生が1名 死亡.被害は行川右岸側がひどかった.ここから 下流では、少なくとも本流に土砂が大量に出るよ うな崩壊はなかった模様である.

崩壊源は谷の上部の凹部(小出の報告書にも そう記述されている). 40 度以上の急斜面には花 崗斑岩が露出. 凹部では,基盤の上の花崗斑岩の 崩積土とロームの上に 10 cm から 40 cm の IP が 残存していた. このことから IP 下部にすべり面 ができて,そこから上の土砂が崩壊し,谷にあっ た崩積土を巻き込んで流下したものと判断される. IP は,一部で白色・粘土化しており,それには ハロイサイトが検出された. SP の露頭は見られ なかったが,堆積物の中には SP のブロックも含 まれていた. 谷の傾斜は上部で約 40 度,谷の平 均傾斜は 27 度,最も高標高にある崩壊地の頂部 から堆積域の末端まで流下経路沿いに距離を計測 して見かけの摩擦角を計算したところ, 16 度で あった.

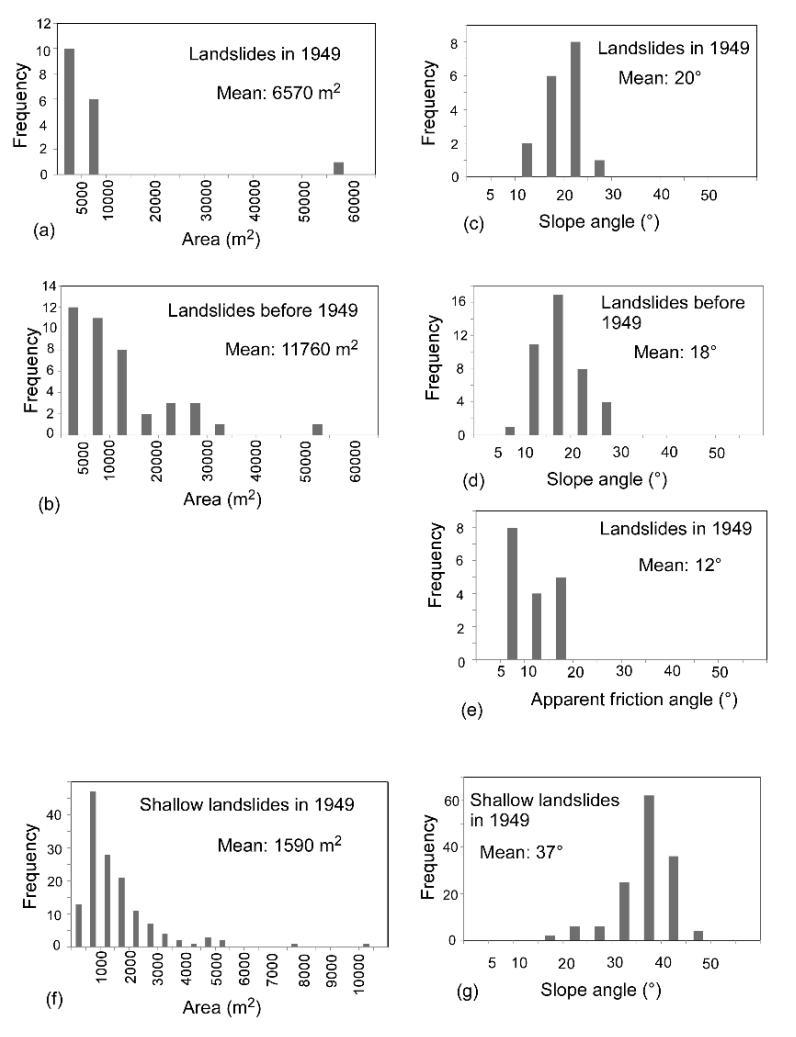
Fig. 19 Areas and slope angles of the source areas of landslides and apparent friction angles of landslides occurred during the 1949 Imaichi earthquake and before this earthquake. (a) to (e): on gentle slopes. (f) and (g): on steep slopes.

1m-DEM から作成した傾斜図を用いて,1949 年の崩壊性地すべりの輪郭を判読し,その水平面 への投影面積を計算し,さらに,崩壊地内の地表 面傾斜角の平均値を求めた.それを Fig.19 と Table 2 に示す.

1949年の緩斜面の地すべりは、傾斜10度から 25 度の斜面で発生しており、平均値は 20 度であ った. それ以前の地すべりは、傾斜 9 度から 29 度の斜面で発生し、平均値は 18 度であった. つ まり,両者とも同様の緩斜面で発生したことがわ かる.このように緩傾斜の斜面で発生することは, 降下火砕物の地震時法崩壊性地すべりの特徴であ る (Chigira, 2014). 面積についてみると, 1949 年の地すべりでは、野口の地すべりが飛びぬけて 大きく, 55700 m², 平均的には 6570 m² である. 仮に野口と沼内の地すべりと同様に約5mの厚 さの地層が滑ったとすると、平均的には、33000 m³の土砂が生産されたことになる.また,野口 の地すべりの厚さが 5.3 m とすると、体積は 295000 m³であったと推定される. 1949 年よりも 前の地すべりでは、1949年の場合よりももっと 大きな面積のものが多く認められたが、これらは 複数の地すべりを一つのものとみなしている場合 もあるためであると考えられる.

1949 年の緩斜面の地すべりの多くでは、堆積 物を地表形態から認定できたため、地形断面図を 描き、見かけの摩擦角を計測した.その結果、7 度から 20 度であり、平均値は 12 度と小さかった. これは、地すべりの流動性が非常に高かったこと を示している.

急斜面の地すべりの面積は,141 個判読された. 斜面単位が小さいこともあり,比較的小規模で 5500 m²以下,平均1590 m³であった.崩壊源の 平均傾斜角は,17 度から48 度,平均37 度であ った.
