# ILC 北上サイトの地殻応力状態と地震時の岩盤安定性

# 横山幸也

# 深田地質研究所

# Crustal stress states and rock stability in earthquake at the ILC Kitakami site

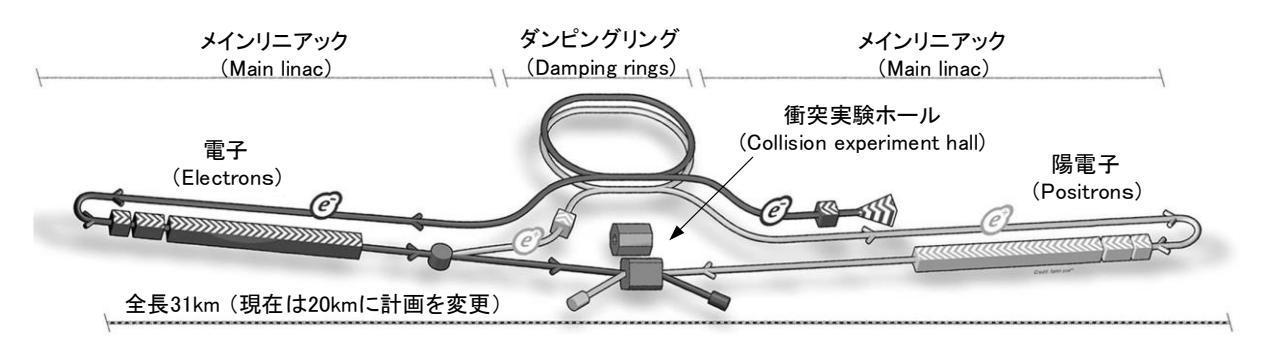
図1 ILC の地下施設概念図 (ILC GDE, 2013 に加筆).

**ILC**は, International Linear Collider の略称で, 高エネルギー電子と陽電子をほぼ光の速度で加 速・衝突させる大規模研究施設である.図1に示 すように,ILC 施設はメインリニアックトンネ ル(以下,MLT)とダンピングリングおよび中 央部に位置する衝突実験ホールなどの地下空洞施

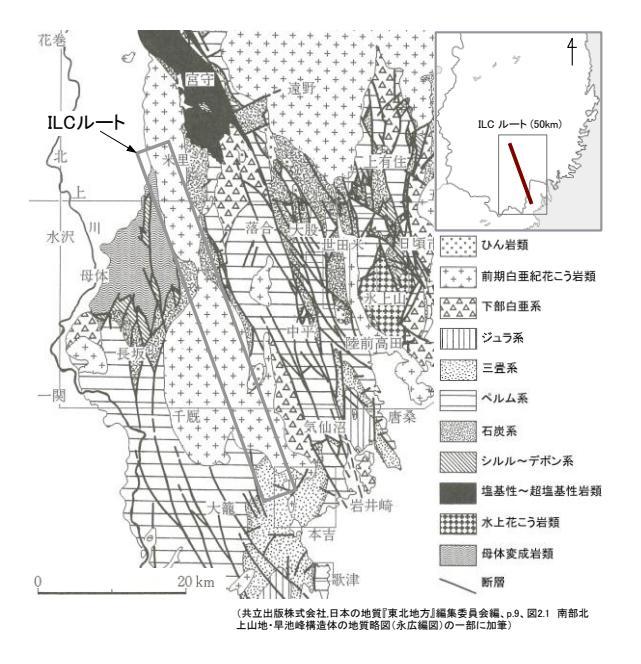
図 2 北上サイト周辺の地質図と ILC ルートの延長範囲 (横山ほか, 2015).

北上山地は南北 250 km, 東西 80 km におよぶ 非火山性の山地で, 尾根に定高性があり起伏が小 さくなだらかな高原状の地形は隆起準平原の一例 とされている. 図2に示すように, ILC ルートは 北上山地の南部に北北西-南南東方向で配置され, 標高 400 m 以下の里山のような地域にあり,河 川も幅広くゆるやかである. しかし, ルートを数 km 東西に離れると地形は急峻となり, 標高は 500 m~900 m を越える.

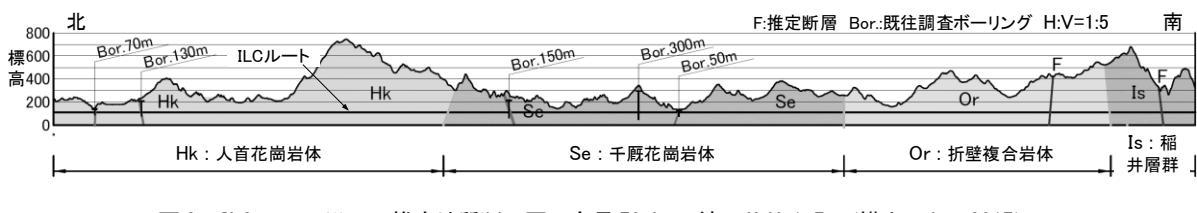
図3 ILC ルート沿いの推定地質断面図, 全長 50 km, 縮尺 H: V=1:5, (横山ほか, 2015).

『東北地方』編集委員会編, 1989). 図3にはILC ルート沿いの地質断面図を示す. MLT は標高 110 m前後で計画されている. 人首花崗岩体は北 北西-南南東に伸びた岩体で,大部分が花崗閃緑 岩からなる. 千厩花崗岩体はしずく状の形状をな しており,石英閃緑岩が主体である. 折壁複合 岩体は石英モンゾ閃緑岩,花崗閃緑岩,アダメロ 岩などからなる複合岩体である. これらの花崗岩 体が貫入したときの時のホルンフェルス化により, 周囲の堆積岩類は極めて硬質であるのに対し,花 崗岩類は浸食に弱くその分布域は盆地状の地形を なしている. 南端に分布する稲井層群もホルンフ ェルス化した砂岩と泥岩である.

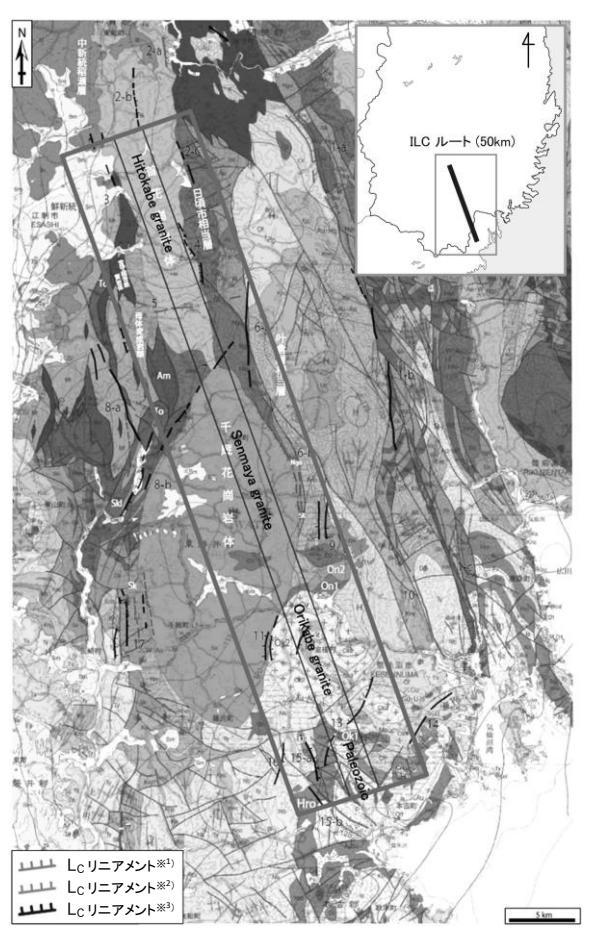
※1)変位地形である可能性が低い、※2)変位地形である可能性が非常に低い、 ※3)変位地形以外の要因に起因する(土木学会,リニアメント判読基準,1985)

図 4 北上サイト周辺の地質図とリニアメント分布 (平松 ほか, 2015).

ILC の長期的な安定稼働を考慮すると、ILC ル ートに活断層が交差しないことがこのプロジェク トの成立に欠かせない要件となる. ILC ルートか ら東西におよそ 15 km の範囲で抽出されたリニ アメントは 15 条あり、このうち ILC ルートに交 差あるいは近接するリニアメント9条については、 その生成要因に関して現地踏査で直接確認された. 図 4 には ILC ルート周辺の地質と抽出されたリ ニアメントの分布を示す. 同図に示されたリニア メントは、土木学会(1985)が作成した判読基準 により分類された La~LEの5 段階基準の内,活 断層や変動地形の可能性が低い Lc, Lp, LE に ランクされている. 判読されたリニアメントは地 層境界,定向性のある節理群が主たるその成因で あり,活断層や活褶曲等の活構造と認められるリ ニアメントは存在しないものとの結論が得られて いる (平松ほか.2015).

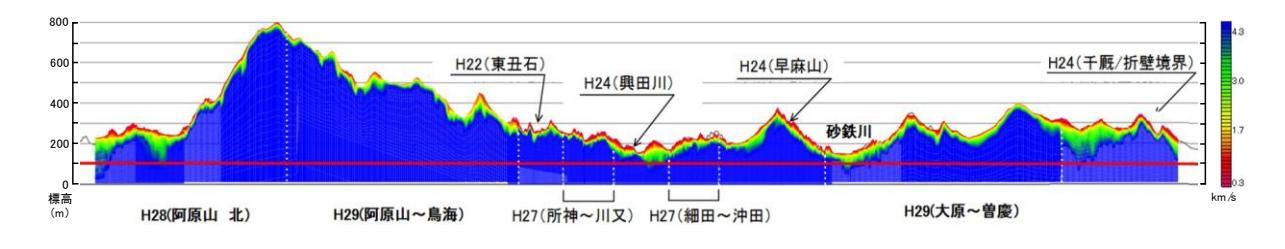
図 5 ILC ルート沿いの弾性波速度断面図, 全長約 30 km, 縮尺 H: V=1:5, (H22 (東丑石):弾性波探査の実施時期と地 名を示す), (土木学会岩盤力学委員会, 2020, 図 2.2 から一部抜粋).

ILC ルート沿いの岩盤特性を把握するため数か 所において弾性波探査,電気/電磁探査,ボーリ ング調査・検層,岩石試験等が実施された(坂下 ほか,2015). MLT の施工基面にあたる標高 110 m 付近での岩盤状況については,P 波速度で4 km/s 以上,比抵抗値で 1,000 Ωm 以上,一軸圧 縮強度は 150 MPa 以上の健全な岩盤が分布する ことが明らかとなった.図5には,ILC ルート全 ルートをカバーする弾性波速度断面図を示す.

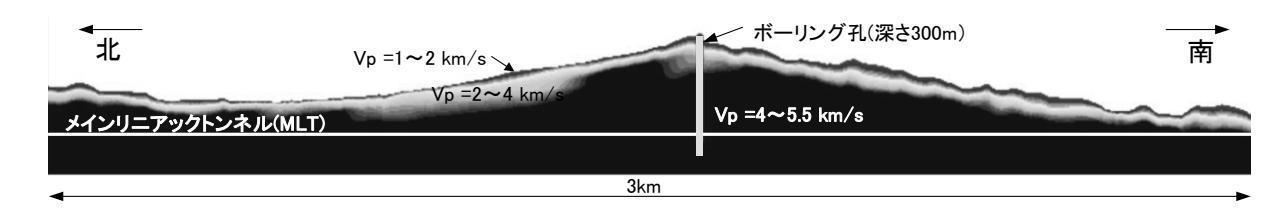
図6 岩盤応力測定を行ったボーリング位置とその周辺の弾性波速度,全長3km,縮尺H:V=1:1,(横山ほか,2015を 一部修正).

この区間での地質と岩盤状況を把握するため 深さ 300 m のボーリング調査を行い,速度検層, 電気検層,水圧破砕試験,孔内載荷試験,透水試 験,が実施された.地質は,表土を除けば全て千 厩花崗岩で構成されており,地表から深度約 32 m までは風化の進んだマサ状から軟質岩盤, 32 m~72 m 間は割れ目間隔 10 cm 程度の硬質な岩盤, 72 m以深は割れ目間隔が 1 m 前後の新鮮堅 硬な岩盤で,一部に割れ目間隔が 2 m~3 m の国 内ではまれに見る A 級岩盤が認められる. 全深 度にわたり断層と認められる破砕帯はなく, 脆弱 部としては深度 270m 付近に幅約 20cm 程度の熱 水変質帯がみられるのみである.水圧破砕試験に よる岩盤応力測定については後述する.

ILC は、長大トンネルと大空洞を基本構造と する地下施設である.特に衝突実験ホールのよう な大空洞を安全に掘削しかつ空洞の安定性を確保 するためには、地下の岩盤応力の状態を把握して おく必要がある.岩盤応力の測定に用いた方法は、 新たに開発された高剛性水圧破砕試験法で、地表 から地下深くに向けて岩盤の応力を直接測定でき る方法である.ここでは、図6に示す ILC 計画 ルートの中間部に位置する標高約350 m の早麻 山の山頂から長さ300 m のボーリングを行い、 地下施設の深度に近い深度200 m~300 m 間で岩 燃応力の測定を行った.

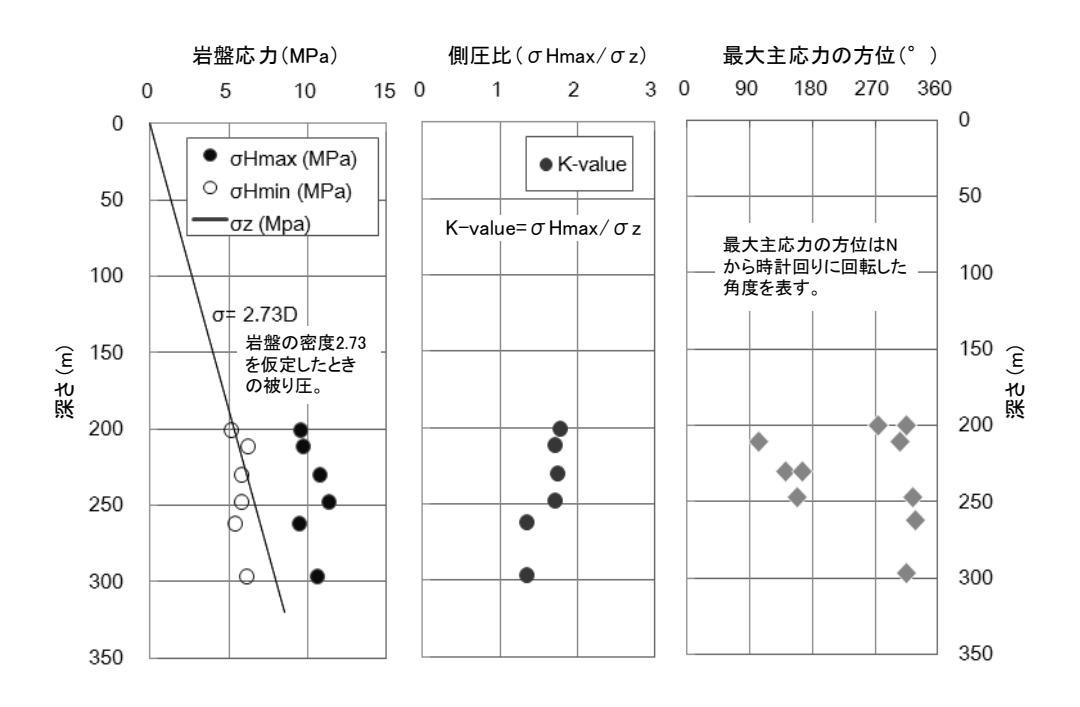
図7に深度200 m~300 m間で測定した岩盤の 応力状態を示す.この結果によると,最小主応力 ( $\sigma$ Hmin)は5.1 MPa~6.2 MPaで,岩盤の密度 を2.7 g/cm<sup>3</sup> と仮定したときの被り圧と同等ある いはそれ以下の値となる.最大主応力( $\sigma$ Hmax)は9.5 MPa~10.8 MPaであり,最大主応 力と被り圧( $\sigma$ z)の比で示される側圧比( $\sigma$ Hmax/ $\sigma$ z)は1.33~1.77 となった.また,最大 主応力の方位は,平均的に NW-SE 系である.

図7 岩盤応力測定で得られた岩盤応力,側圧比,最大主応力の方位の各深度分布,(横山ほか,2015).

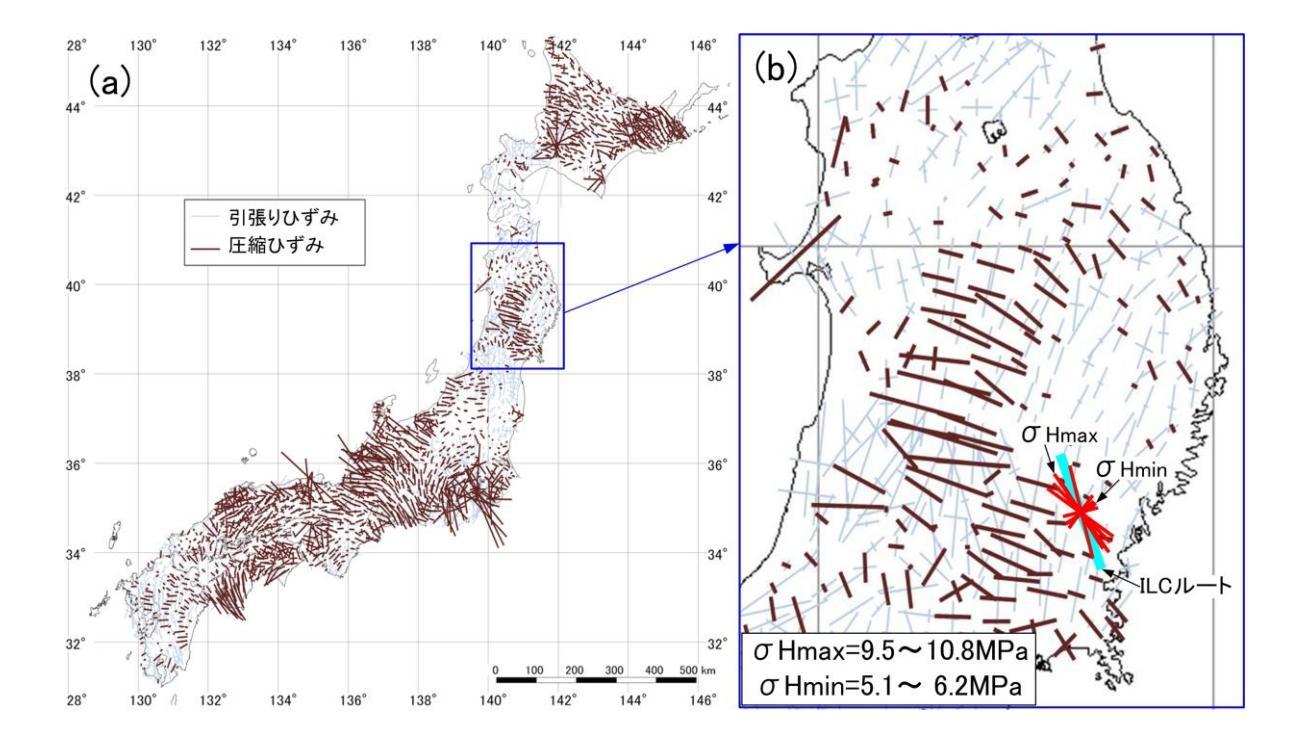
図8 日本列島の三角点測量による過去約100年間(1883~1994)の地殻ひずみ分布図(a)と岩盤応力の測定結果を重ねてプロットした図(b),(横山ほか,2015).

な大きさを表す. 同図において,太い線が圧縮ひ ずみ,細い線が引張りひずみを示す.東北地方の 中でも岩手県の南東に位置する北上山地周辺は, 全体的に地殻ひずみが小さく引張り側の傾向にあ る. この地殻ひずみの分布状況からは,ILC ルー ト周辺における岩盤応力は北上山地を取り巻く西 側の領域に比べで小さな応力状態にあることが推 察される.図8の右図(b)は,拡大した東北地方 の地殻ひずみの分布図に,図7の実際に測定され た岩盤応力の主応力の方位と相対的な大きさを重 ねてプロットしたものである.測定された岩盤応 力の最大主応力の方位は,地殻ひずみの方向性と 調和的で NW-SE 系となっていることから,ILC ルート周辺における応力状態も地殻ひずみの分布 傾向に近いものと推定される.

図 8 の左図(a)は, 1883 年から 1994 年の過去約 100 年間における地表の三角点の測量結果から計 算された地殻ひずみの主ひずみ方向とその相対的

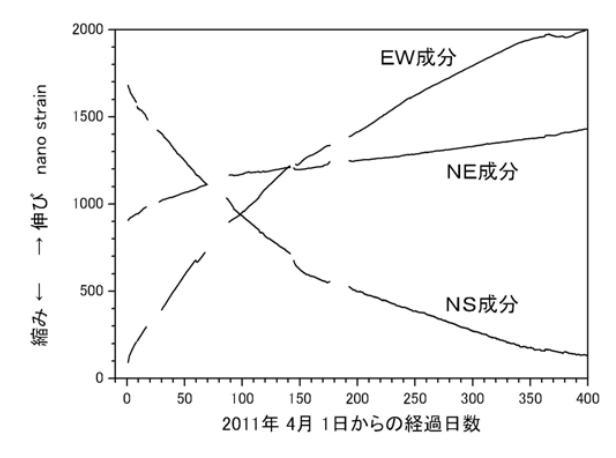
図 9 に 3.11 地震発生後の約 400 日間における 石英管ひずみ計ひずみの経時変化を示す. 変位計 のスケールアウトにより 3.11 地震に伴うひずみ の絶対値は不明であるが、復旧後においても N-S, E-W,および NE-SW の 3 方向ともに大きなひず み変化が継続している.この地震後約 400 日での 余効変動(大規模地震後のゆっくりと動く地殻変 動)に伴うひずみは、N-S 方向で約 1,600×10<sup>9</sup>

図 9 江刺観測施設で計測された 3.11 地震後の余効変動 に伴う岩盤のひずみ変化。(田村ほか、2013).

の縮み, E-W 方向で約 2,000×10<sup>9</sup>の伸び, NE-SW 方向で約 500×10<sup>9</sup>の伸びが観測されている. 一方, 3.11 地震による北上地方の地盤の水平変 位は,「国土地理院・電子基準点(GPS)」の観測 結果から確認できる. 図 10 は 3.11 地震の発生日 を含む 2011 年 1 月 1 日から同年 12 月 31 日まで 1 年間での地盤の水平変位を示す. 同図に示した 水平変位は ILC ルートを囲む全 17 の電子基準点 の GPS 観測結果であるが,この地域では全体に NW から SE 方向に移動している. 変位量は西か ら東の海側に行くほど大きくなり, ILC ルート延 長上 50 km の北端と南端との相対的な伸びは 1 m 程度である.

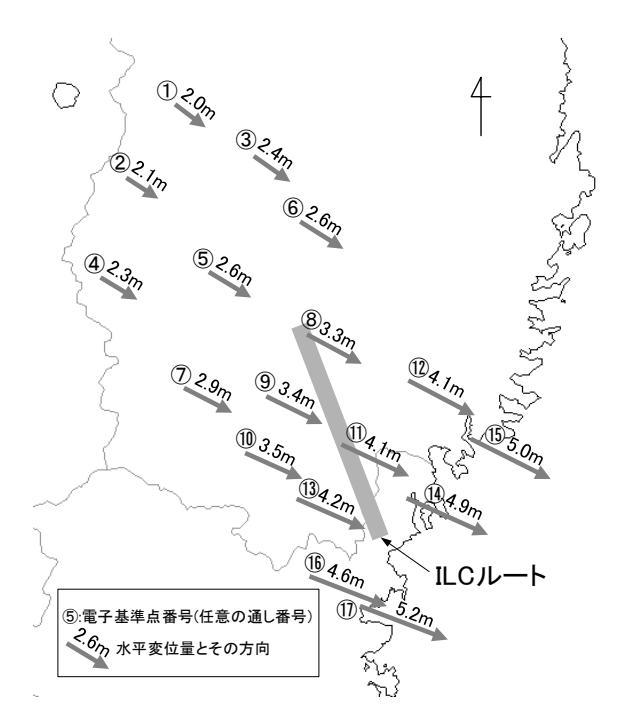
図 10 GPS 電子基準点の 2011 年 1 月 1 日~12 月 31 日の 1 年間での地盤の水平変位(横山ほか, 2015 を一部修 正)

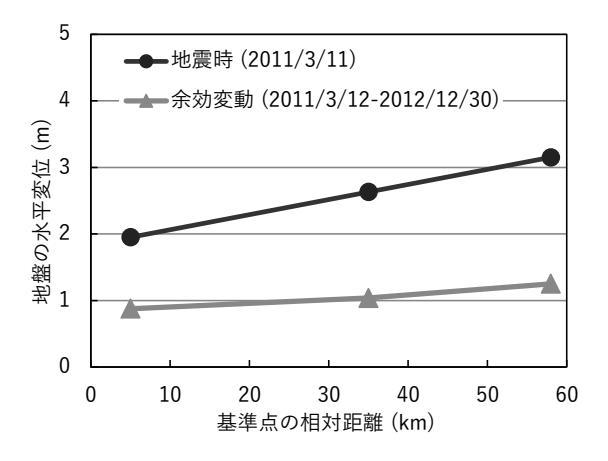
一方,3.11 地震と同等規模の地震が再来したと きの MLT 内の観測設備に与える影響についても 検討した.地震により ILC 施設の受ける致命的 損傷としては,MLT を横切る新たな断層が生じ ることや,直線トンネルを大きく曲げるような地 盤変動が考えられる.図 11 は,図 10 で示した 3.11 地震に伴う GPS 電子基準点の水平変位を地 震発生時と余効変動に分けて示したものである. 選定した基準点はILC ルートにほぼ平行した位

図 11 3.11 地震時と余効変動期間での ILC ルート沿いの 地盤の水平変位量(横山ほか, 2015)

置にあり、それぞれの変位量の絶対値は異なるが これら3点は並進運動をしているため、仮に将来 3.11 地震と同規模のプレート型地震が生じても直 線構造物としての ILC 施設の基本的機能は十分 維持されるものと思われる.
