2018年北海道胆振東部地震によって テフラすべりが膨大に発生した地形的背景 - 普遍的に存在する遷急線と遷急点の実証-

千木良雅弘¹·田近 淳²

Topographic background for the numerous numbers of tephra landslides induced by the 2018 Hokkaido Eastern Iburi earthquake — Demonstration of penetratively developed slope breaks and knickpoints—

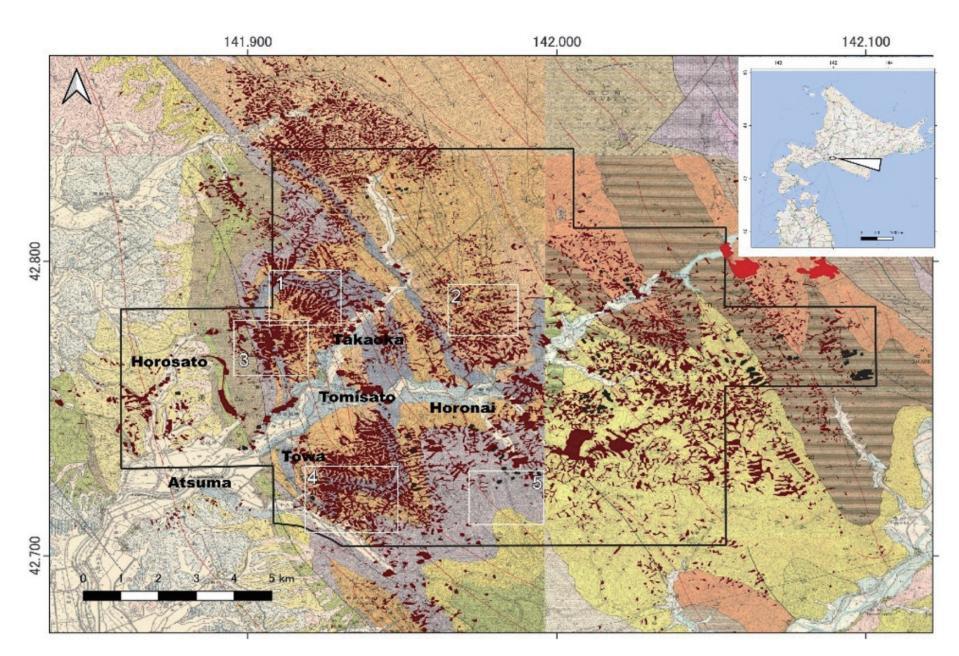
Fig. 1 Index map showing the investigation area. Landslide distribution is from Geospatial Information Authority of Japan (2018). The geologic maps on the background are from Matsuno and Ishida (1960) and Takahashi and Wada (1987). Numbers with white rectangles show the location of the data shown in the text.

国土地理院によって判読された斜面崩壊の分 布図と地形分析を行った範囲を Fig. 1 に示す. 1mメッシュの数値標高データ(DEM)は北海 道水産林務部が2018年度に航空レーザー計測 し,G空間情報センターを通じて公開したものを 使用した(北海道水産林務部,2018).DEMの

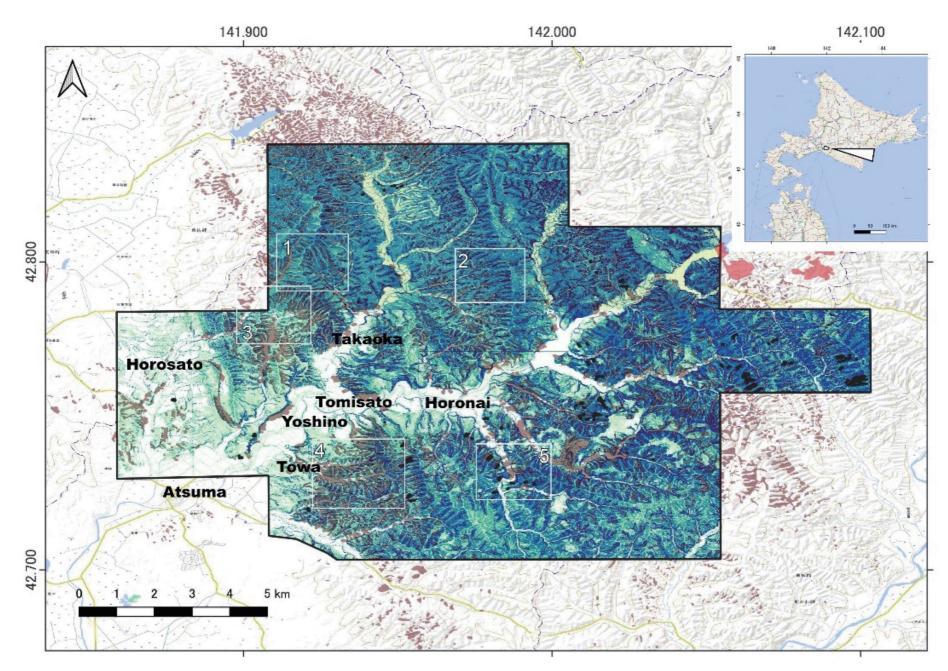
Fig. 2 Index map showing the slope angles and the distribution of landslides. The legend of slope angles is the same with Fig. 3.

DEM データ解析対象としたほとんどの範囲で 河谷沿いが急傾斜となっており、その上縁に遷急 線があり、その上方は緩傾斜で、崩壊源の多くは この緩傾斜斜面であった.解析対象域全体の斜面 の傾斜分布と崩壊の分布を Fig. 2 に示し、以降、 この中で代表的と思われる箇所を例示して説明し ていく.

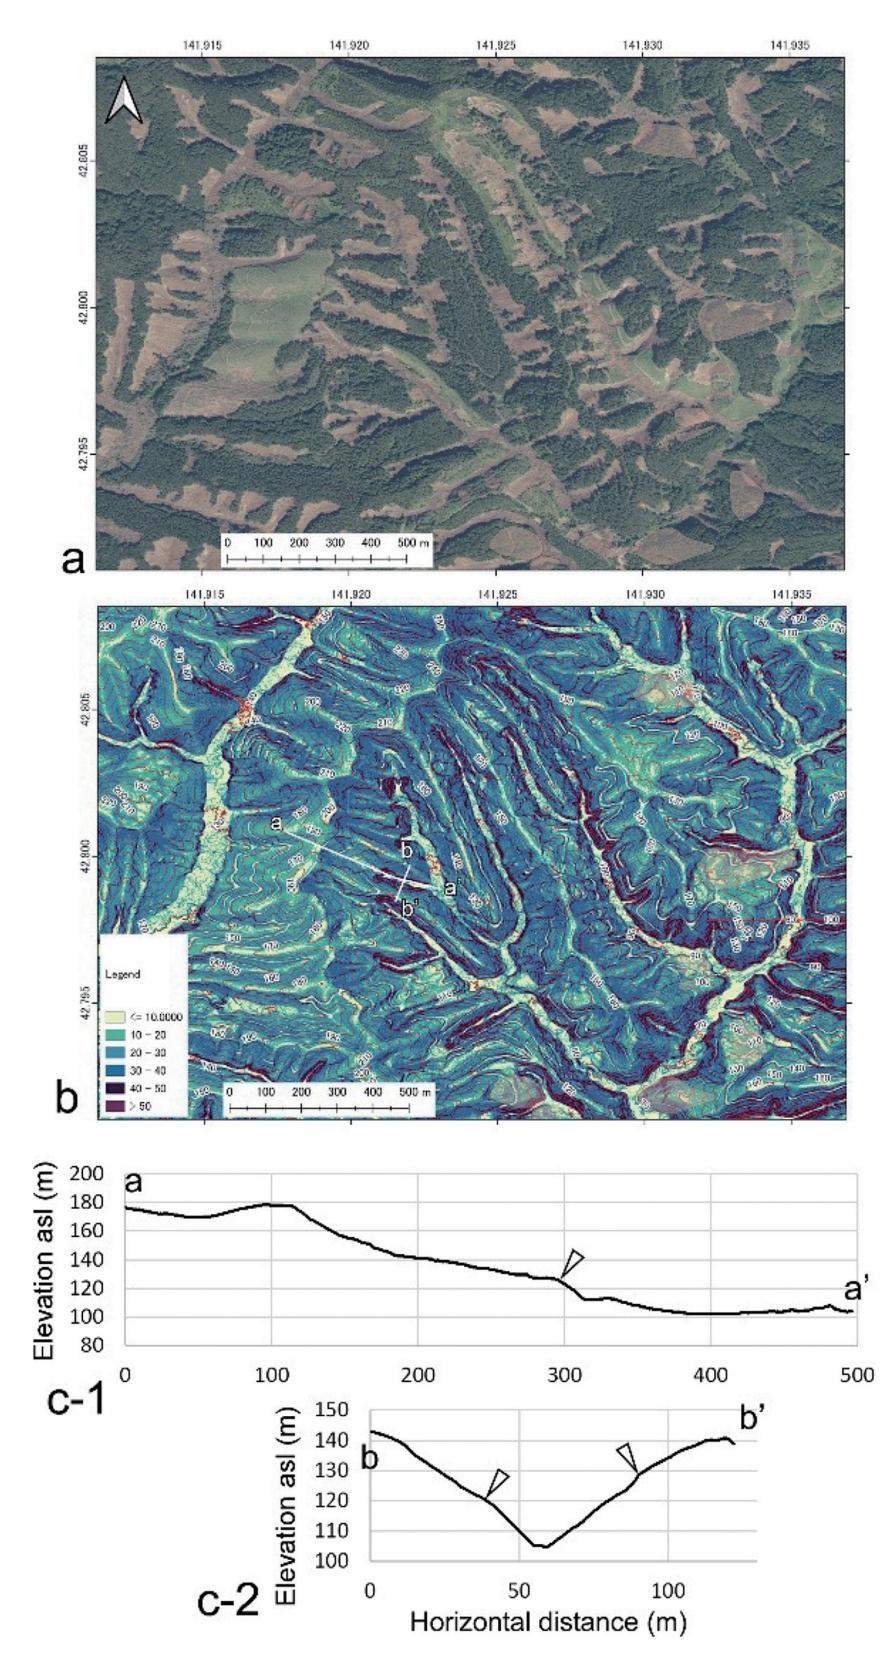
Fig. 3 Distributions of landslides and slope angles in the north of Takaoka (#1 in Figs. 1 and 2). a: Orthophoto. b: Slope image. c: Topographic profiles along 2 lines shown in b. \bigtriangledown indicates a knickpoint and a slope break.

Fig. 1 と Fig. 2 の番号 1 を付した四角領域に ついて, Fig. 3 に, 崩壊地分布を示すオルソ画 像 (Fig. 3-a), 傾斜図 (Fig. 3-b), 地形断面図 (Fig. 3-c) を示した. オルソ画像と傾斜図とを 比較することによって、崩壊地の縁が傾斜 40° 以上の崖になっていることがわかる.また、これ らの崖に囲まれた崩壊地内部は、20°から40°程 度の傾斜で平面的あるいは凹状になっていること がわかる.谷の上方の場合は凹状、谷壁上方の場 合には平面的である.また,傾斜図では、河谷に 沿って暗色の帯が発達していることがわかる.こ の帯は、傾斜 40°以上の斜面であり、その上方の 傾斜40°未満の斜面とは明瞭な遷急線で接してい る. 遷急線は河谷とも交差しており、そこは河 谷の縦断面の遷急点となっている. このことは, Fig. 3-bのa-a'線沿いの地形断面 (Fig. 3-c-1) に明瞭に見て取れ,縦断面の傾斜が急変する部分 (Fig. 3-c-1 で▽で指示) が遷急点である. 斜面 崩壊は、遷急線よりも上方の斜面および遷急点よ りも上流側斜面で生じた.

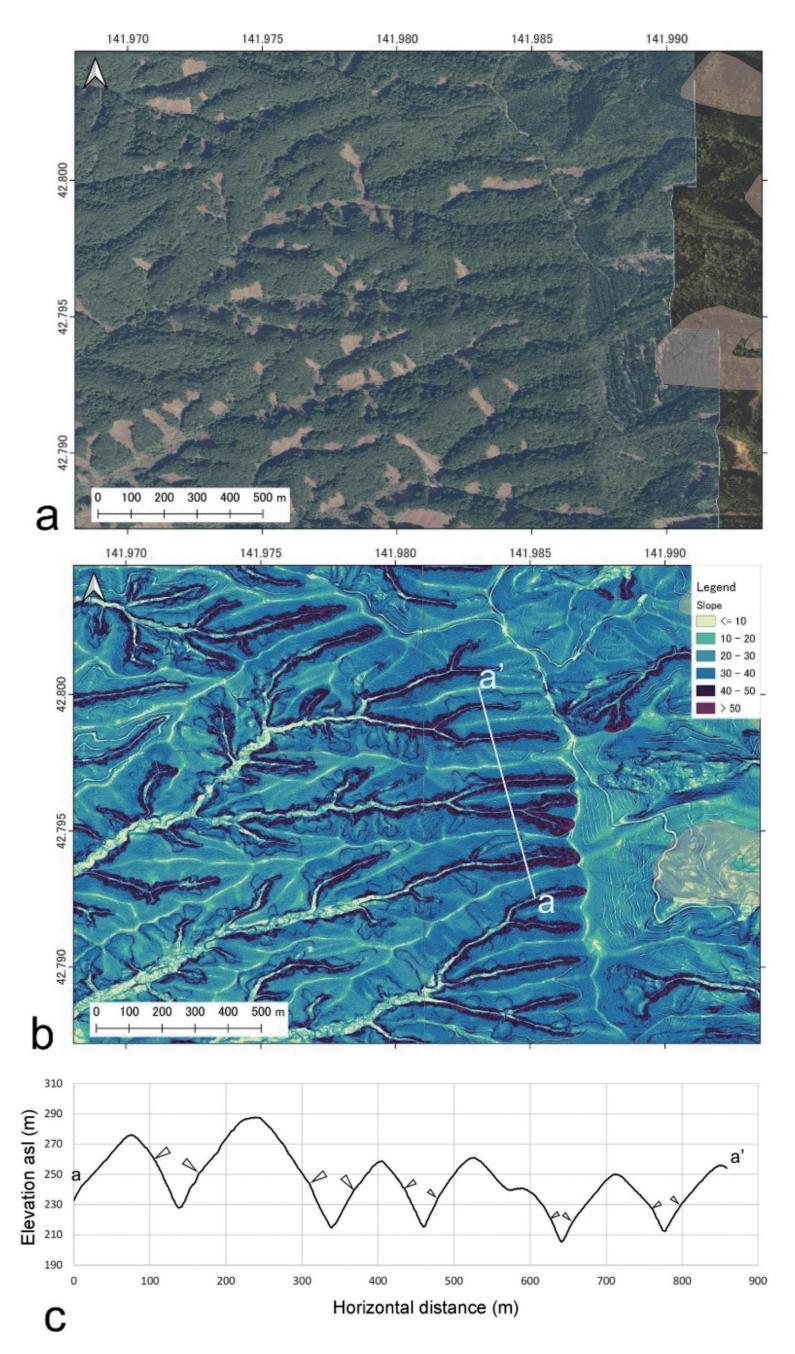
Fig. 4 Distributions of landslides and slope angles in the east of Takaoka (#2 in Figs. 1 and 2). a: Orthophoto. b: Slope image. c: Topographic profiles along a line shown in b. ∇ indicates a knickpoint.

Fig. 1 の番号 2 を付した四角領 域について, Fig. 4 に, 崩壊地分 布を示すオルソ画像 (Fig. 4-a), 傾斜図 (Fig. 4-b), 地形断面図 (Fig. 4-c) を示した. この地域で も,崩壊地の縁が傾斜40°以上の 崖になっている.また、河谷沿い に急傾斜の斜面が遷急線をもって 分布していることがわかる (Fig. 4-b, 4-c). a-a' 断面の東側では, 遷急点は山稜にまで達している. 斜面崩壊は, 遷急線よりも上方の 斜面で発生したことがわかる.た だし,最も上流部の側壁斜面では 崩壊は発生しなかった(Fig. 4-b のa-a' ラインよりも上流側).

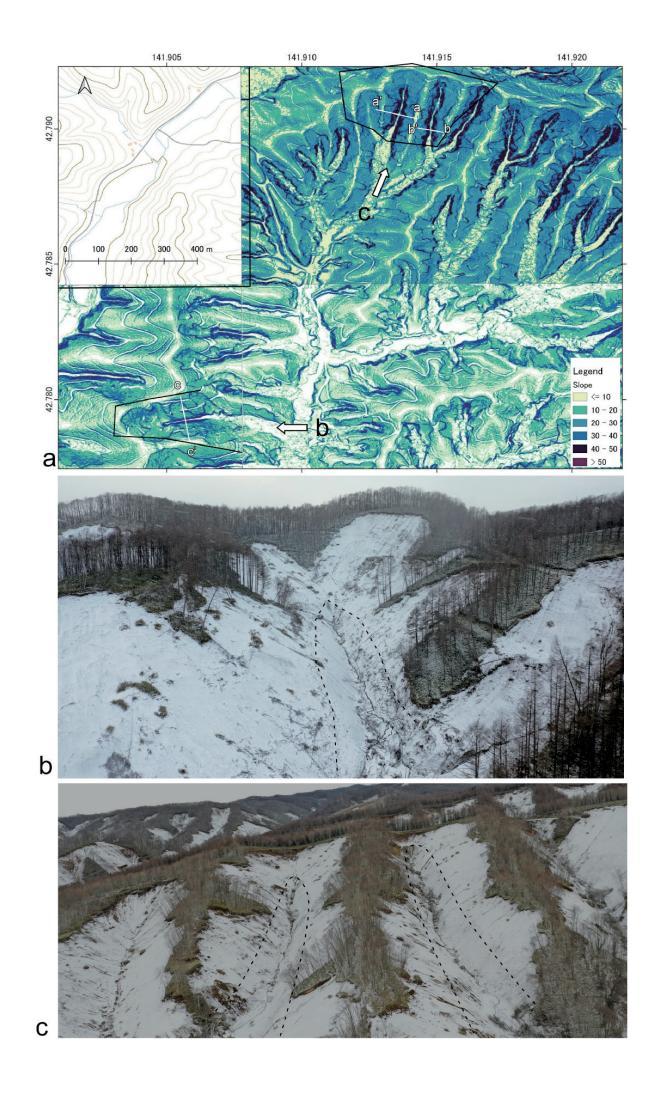
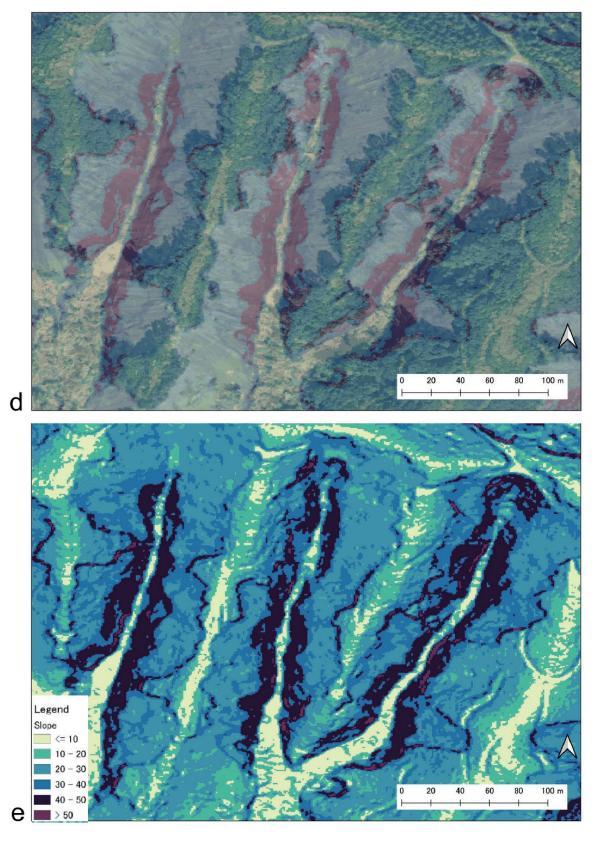
Fig.5 Distributions of slope angles and photographs showing slope breaks in the northwest of Takaoka (#3 in Figs. 1 and 2). b and c: Oblique views of slope breaks, which locations are shown in a. d: Superposed view of the orthophotograph and slope image of the area c. e: Slope image of the area of d. Comparing d and c, we see the slopes above the slope breaks failed.

Fig. 1 の番号 3 を付した四角領 域について, Fig. 5 に, 傾斜図 (Fig. 5-a), ドローンから空中撮影し た画像 (Fig. 5-b, 5-c)を示し, 地形断面図を Fig. 6 に示す. 斜面 の傾斜図で認められる遷急線(河 谷沿いの 40°以上の斜面とその上 方の 40°未満の斜面の境界)が, ドローンからの画像上でも明瞭 に認められ,また,地形断面でも 明瞭な傾斜変換点として認められ る. これらの図に示すように,遷 急線よりも上方の斜面のほとんど が崩壊した.

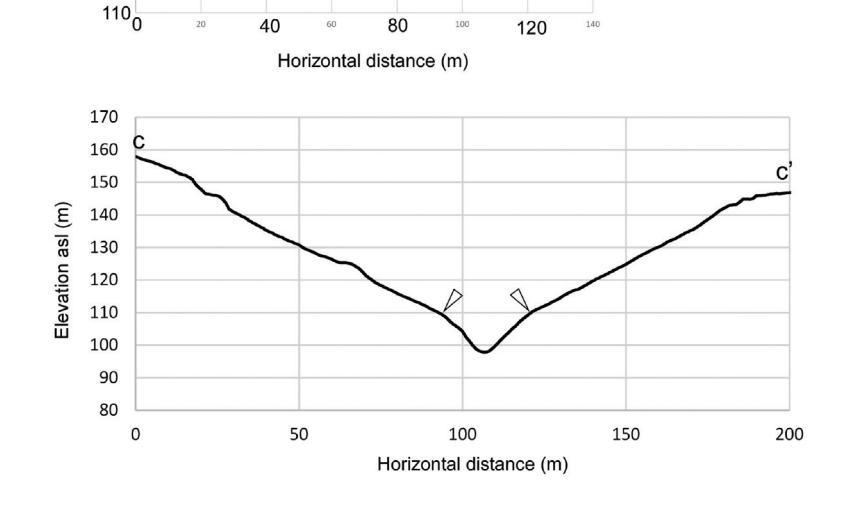
Fig. 6 Topographic profiles along 3 lines shown in Fig. 5-a. ∇ indicates a slope break.

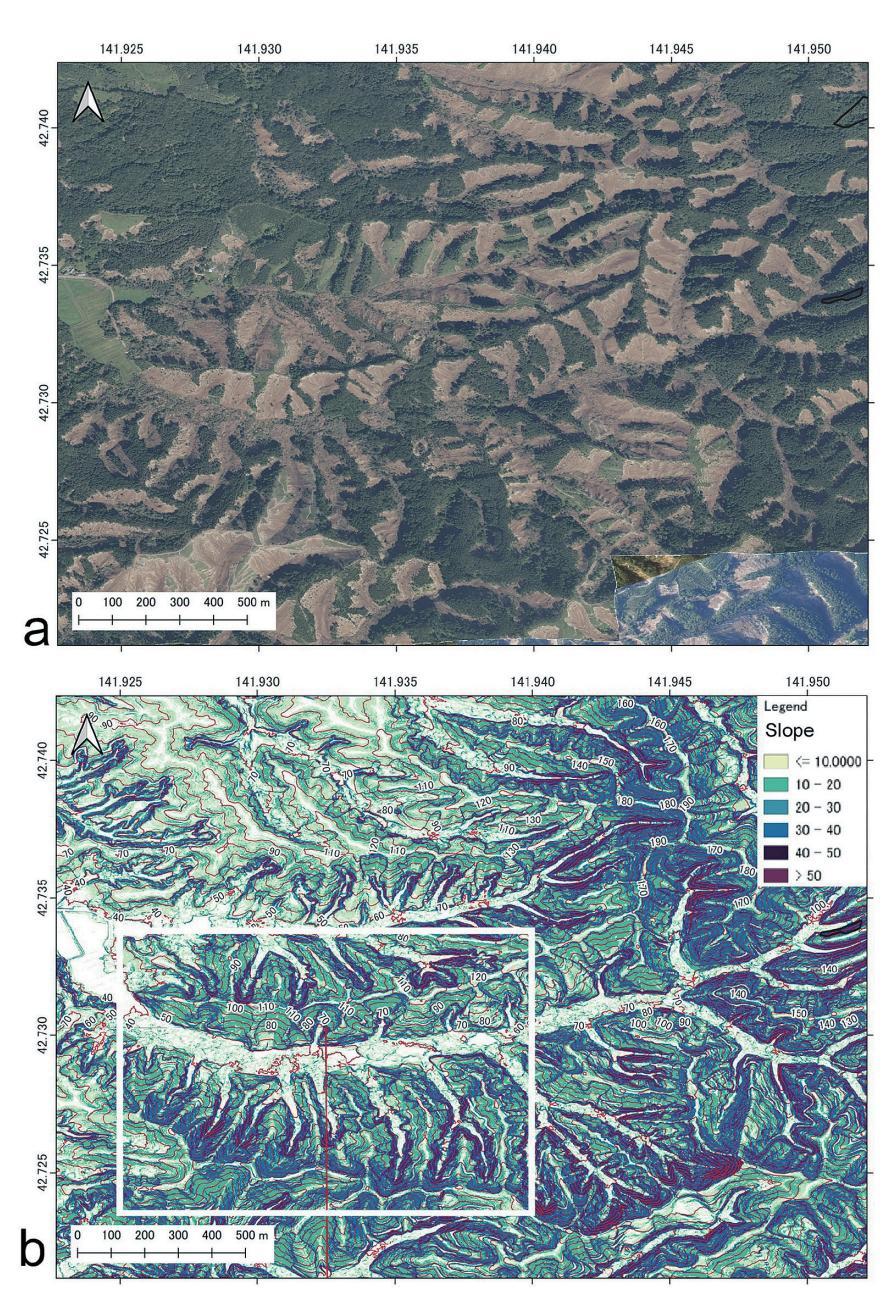
Fig. 7 Distributions of landslides and slope angles along the Towagawa River (#4 in Figs. 1 and 2). a: Orthophoto. b: Slope image.

Fig. 1 の番号4を付した四角領域について, Fig. 7 に,崩壊地分布を示すオルソ画像 (Fig. 7-a),傾斜図 (Fig. 7-b)を示す.ここでも,河 谷沿いに遷急線が発達しており,その上方斜面が 崩壊したことがわかる. Fig. 7-bの四角で囲んだ 領域を, Fig. 8 に, オルソ画像 (Fig. 8-a), 傾斜 図 (Fig. 8-b), 現地での写真 (Fig. 8-c) として 示す. 主谷の枝谷に遷急線が入り込み, 遷急点と なっていることがわかる (Fig. 8-b, 8-c). この 遷急点よりも上方の谷がすべて崩壊した.

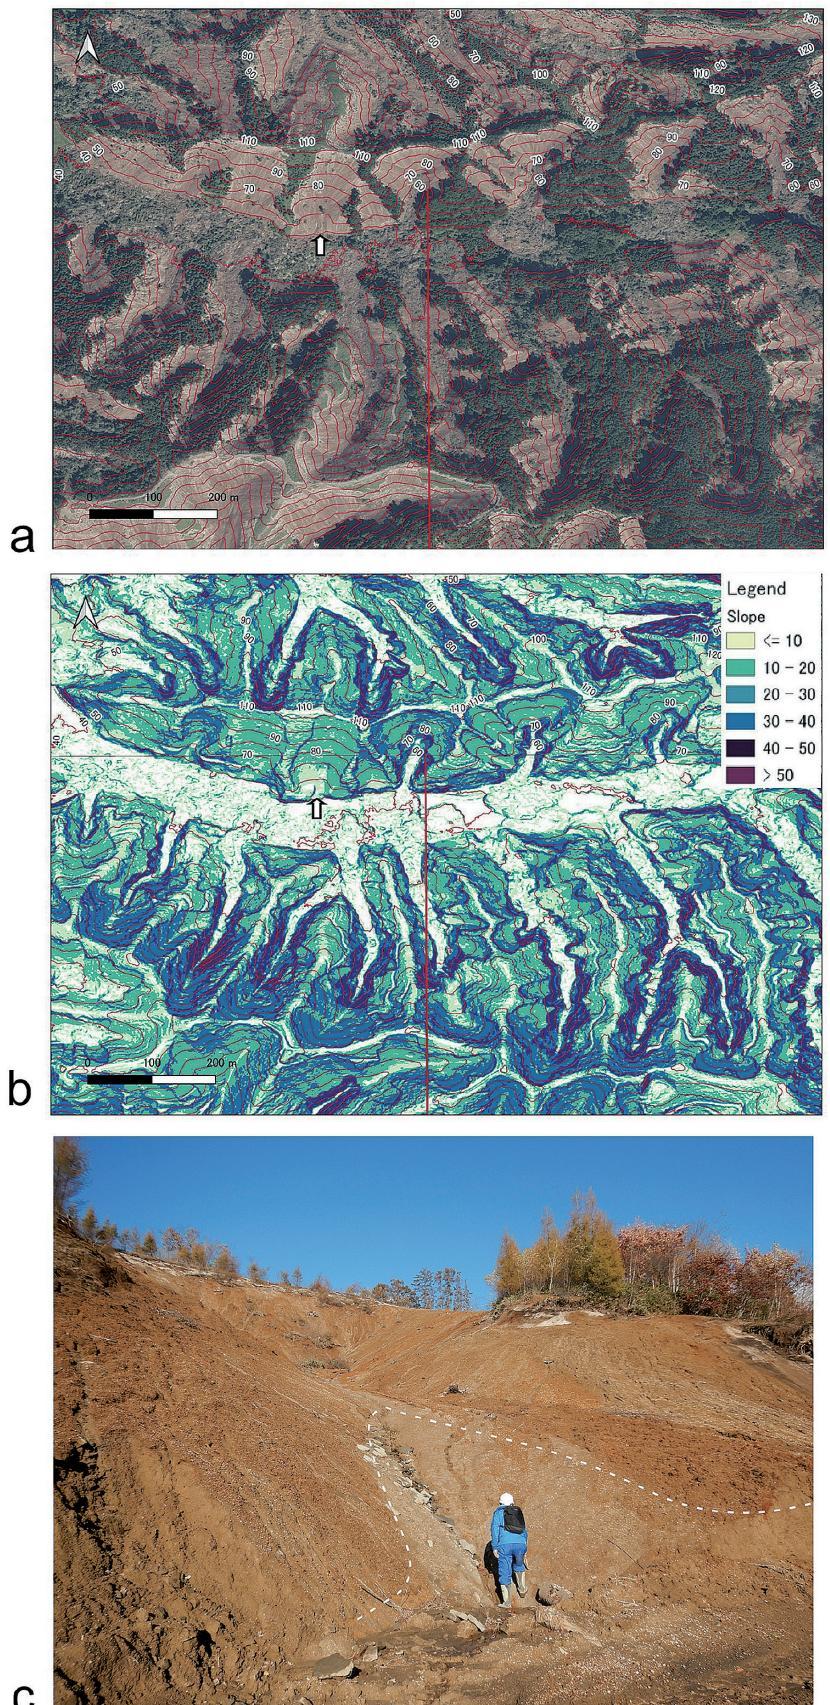
Fig. 8 Distributions of landslides and slope angles and a photograph along the Towagawa River (#4 in Figs. 1 and 2). a: Orthophoto. b: Slope image. c: A photograph showing a slope break by white dashed line. Shot angle of c is shown as a white arrow in a and b.

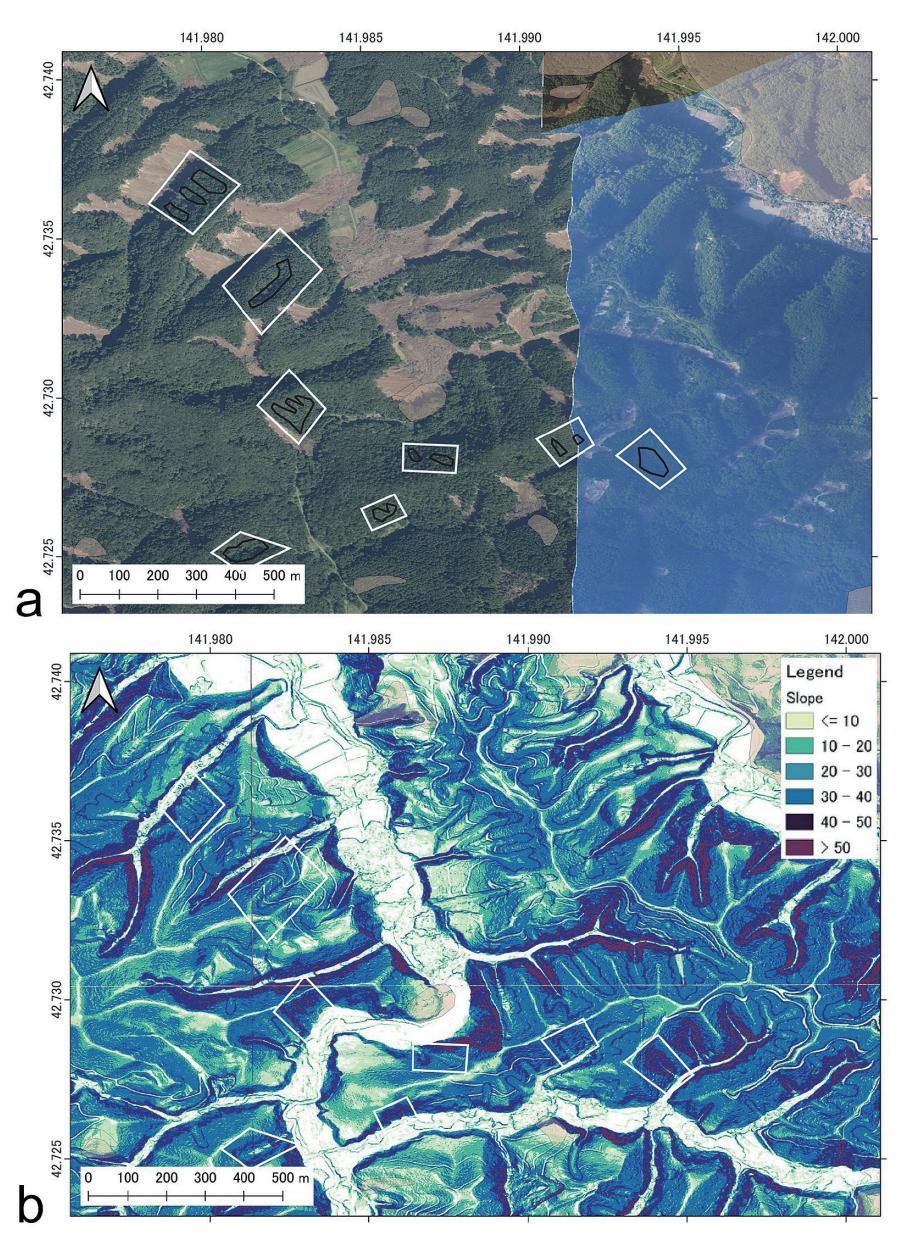
Fig. 9 Distributions of landslides and slope angles along the Shuruku-sawa River (#5 in Figs. 1 and 2). a: Orthophoto. b: Slope image. White squares surround old landslides, which are identified by topographic features but are now covered with vegetation.

崖で囲まれた斜面 ── で植生に覆われた領域が多 数認められた.これらは、2018 年の地震よりも 前の斜面崩壊で、形態的類似性から同様に地震に よって発生したと推定される崩壊跡である.Fig. 9内に12箇所の古い崩壊跡が認められた.

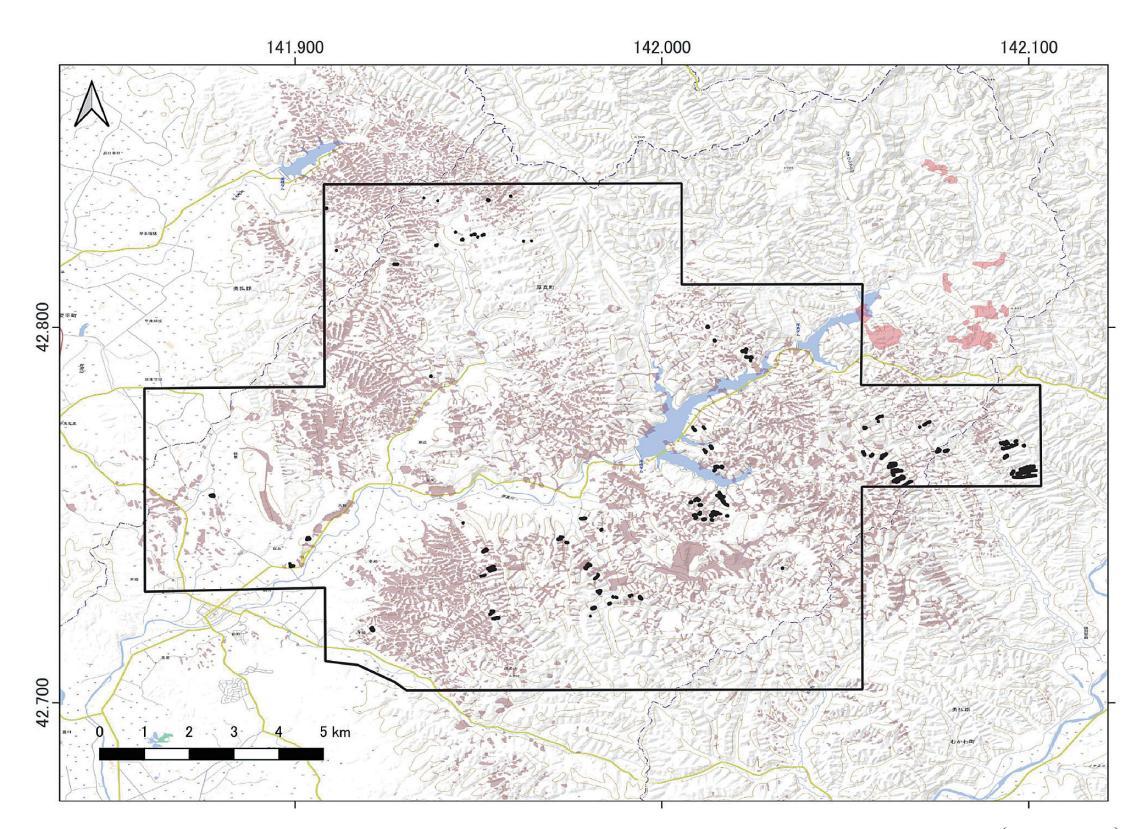
Fig. 10 Distributions of landslides occurred during the 2018 earthquake and landslides before that (black areas).

2018年北海道胆振東部地震によって発生した 斜面崩壊は、調査域の202.6km²の面積内で5552 箇所であった(密度27箇所/km²).そのほかに、 3.5 で述べたように、もっと古い崩壊地が地形的 に認められ、調査域内で、その数は119箇所で あった(Fig. 10,密度0.6箇所/km²).このよう に、2018年以前の崩壊密度は、2018年のものに 比べてはるかに少ないことがわかった.つまり、 2018年の斜面崩壊はほとんど無傷であった地域 に膨大な数発生したということになる.調査範囲 内の2018年の崩壊地の面積は、約33km²と算出 されたため、崩壊面積率は16%という大変高い 割合になる.ただし、2018年の地震時に遷急線 よりも上方の斜面が崩れた場合、遷急線よりも下 方にあったかもしれない古い崩壊地を覆い隠した 可能性は否めない. つまり, 遷急線よりも下方の 急斜面には2018年の地震よりも前の地震で崩れ た斜面もあったかもしれない.一方で、2018年 の地震時にほとんど全面的に崩れた吉野地区の 斜面は, 傾斜図 (Fig. 11) に示すように, 隣接す る地域の遷急線よりも下方の急斜面の帯の連続に ある. つまり, 遷急線下方の斜面でも2018年よ りも前には崩れておらず, Ta-dが残存しており, それが2018年に崩れたことになる.ただし、吉 野地区の崩壊斜面は傾斜 30°から 40°の斜面であ り、ほかの一般的な遷急線下斜面よりもやや緩傾 斜であるので, 吉野地区以外の遷急線下斜面は 2018年以前に崩れた可能性も否定できない。吉 野地区の斜面は、広い範囲でその下方を人為的に

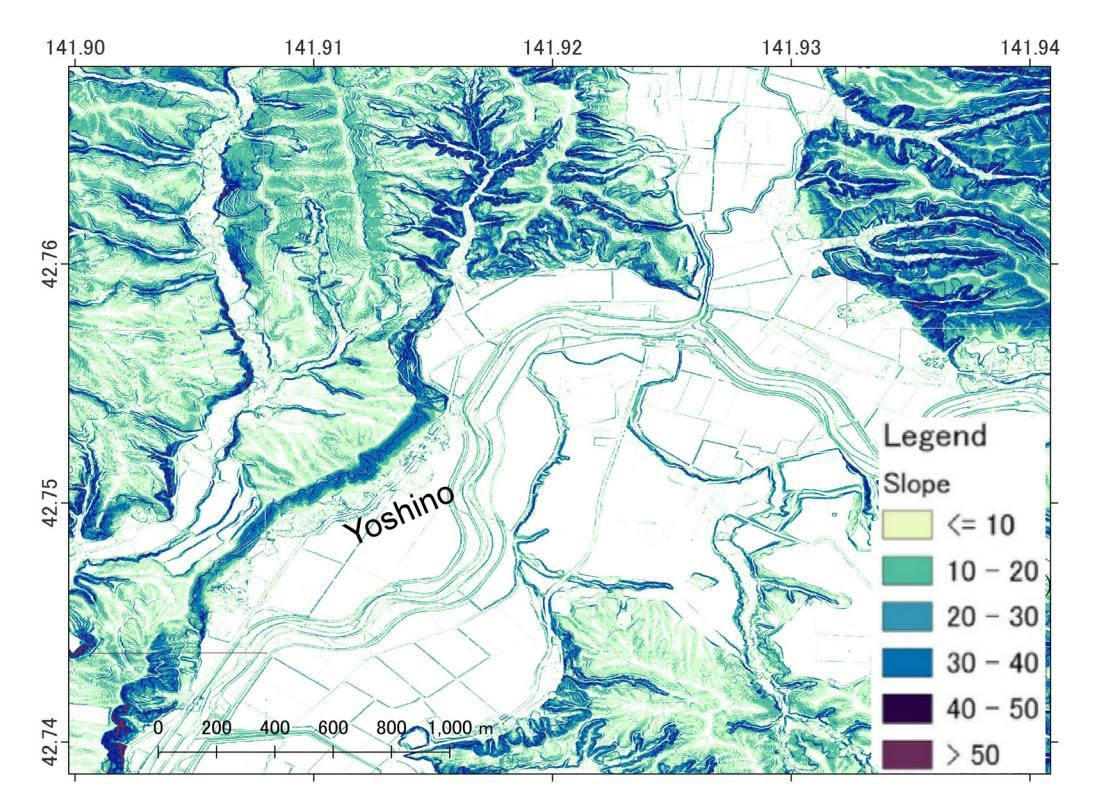
Fig. 11 Slope angles around the Yoshino area. The steep slopes in Yoshino continue to the slopes lower than the slope breaks in the north of this figure.
